# Besiktningsprotokoll

Anticimex Överlåtelsebesiktning av småhus - nivå 1

| Fastighetsadress:<br>Östervägen 18 | |

| Besiktningsdatum:<br>2024-10-08 | Protokollnummer:<br>68554077 |

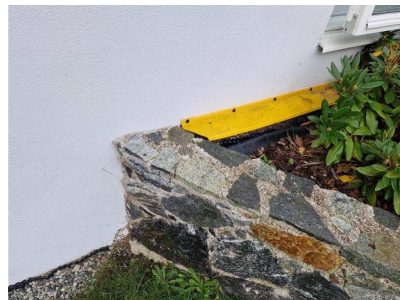
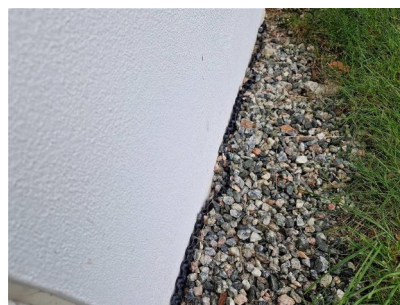
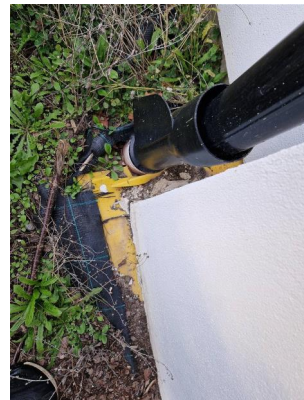
Utvändigt fuktskydd ligger delvis oskyddat ovan mark.  
Kantlist saknas delvis.

Risk finns att det utvändiga fuktskyddet skadas och funktionen försämras.

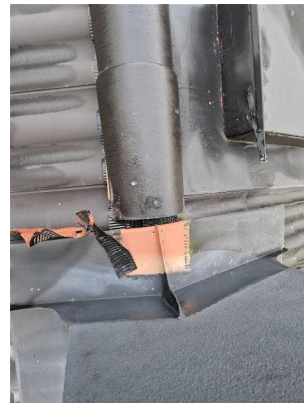
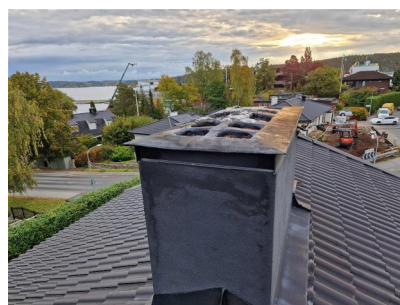
Äldre plåtdetaljer på yttertaket är inte utbytta i samband med takrenoveringen.

Nockpanna saknas vid skorsten.

Väderskydd saknas på skorsten.

Detta kan leda till fuktskador i bakomliggande konstruktioner.

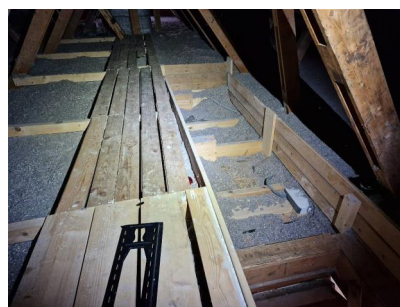
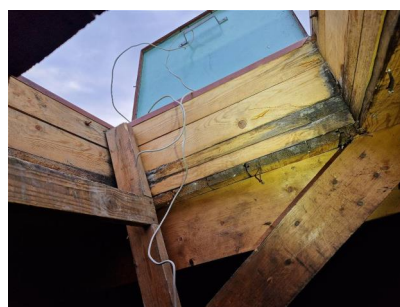
Isolering saknas i bjälklag vid stegen.

Missfärgningar finns vid genomföring och vid taklucka.

Det rekommenderas att isolering monteras där det saknas.

Missfärgningar vid genomföring och taklucka hålls under uppsikt vid osäkerhet kontakta fackman för vidare kontroll och eventuell åtgärd.

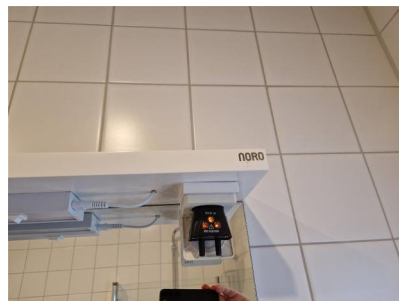
Vid stickprovskontroll av jordade eluttag noterades felkoppling.

Kontakta en elektriker för kontroll och åtgärd.
