# ÖVERLÅTELSEBESIKTNING

Uttorp 3:47  
Kyrkvägen 27, 373 62 Sturkö

Överlåtelsebesiktning av fast egendom enligt jordabalken

Adress	Kyrkvägen 27, 373 62 Sturkö
Fastighetsbeteckning	Uttorp 3:47
Besiktningsnummer/ Uppdragsnummer	MG 2025-03-19/ 01
Typ av besiktning	Överlåtelsebesiktning Nivå 2
Uppdragsgivare	Dödsbo efter Torsten Lennart Karlsson
Fastighetsägare	Dödsbo efter Torsten Lennart Karlsson
Besiktningsman	Marco Gustafsson MG Husbesiktning AB Byggingenjör SBR överlåtelsebesiktning och entreprenadbesiktning marco@mghusbesiktning.se www.mghusbesiktning.se 070 34 25 308
Besiktningsdag	2025-03-19
Närvarande	Lars Carlsson Ida Ivarsson/ Liwing mäklarbyrå
Väderlek	Ca 6° C och klart, 74 % Relativ Luftfuktighet

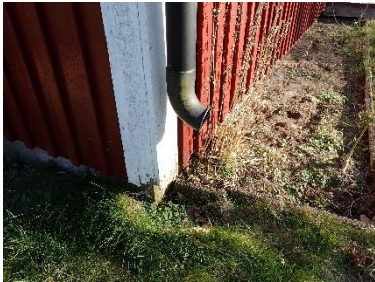
Markförhållanden	<p>Marken är lutande mot huset. Detta kan öka fukttillskottet mot grundkonstruktionen. Det rekommenderas att avrinningen från tak via stuprör leds bort från huset för att minska risken för ytterligare fukttillskott. Fuktmätning utförd i grundkonstruktion. Se fuktmätningsprotokoll.</p> <p>Spår av bristande avrinning från stuprör lokalt på foder/ knutar.</p>

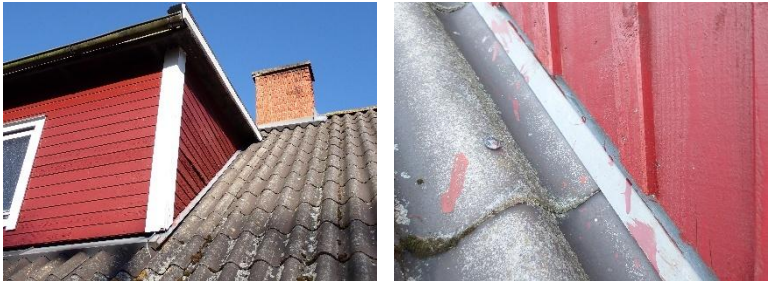
Grundmur/Hussockel	Inget att notera.
Fasad	<p>Träpanelen bedöms i stort vara i ok skick. Underhållsbehov finns framåt.</p> <p>Fasader med träpanel har ett ommålningsintervall på cirka 7-10 år. Den kortare tiden i söderläge (mot solsidan) och övrigt utsatta delar. Känsligaste delar är ändträ, trä monterat direkt mot plåt, nära mark och skarvad träpanel.</p> <p>Trä på takkupa har ett underhållsbehov/ behov av byte. I samband med detta rekommenderas översyn gällande plåtar som ansluter till takkuporna. Takkupor är en känslig konstruktion som utsätts kraftigt för väder.</p>

<p>Plåt vid takkupa.</p>

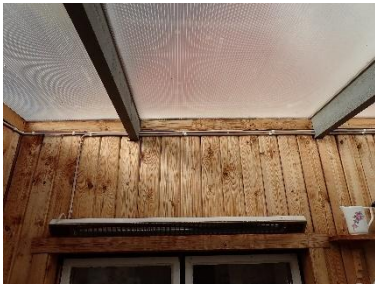
<p>Uterum</p>	<p>Uterummet är en enklare konstruktion.</p> <p>Missfärgningar och spår av fuktpåverkan finns i utrymmet. Detta är förväntat i denna typ av utrymmen med stora temperaturförändringar och utrymmet är att betrakta som en utemiljö gällande luftfuktighet.</p>

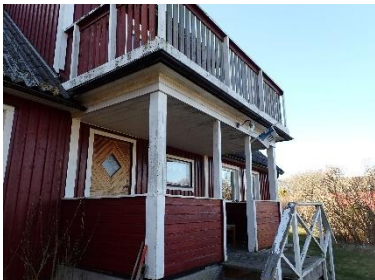
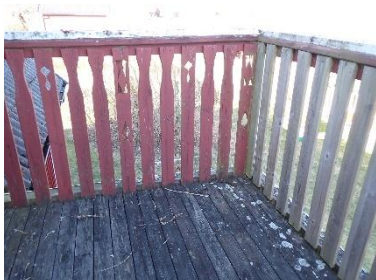
<p>Balkong och konstruktion vid entré baksida</p>	<p>Konstruktionen är äldre och har som helhet ett renoveringsbehov. Räcket på balkongen är ej tillförlitligt (svajande).</p>

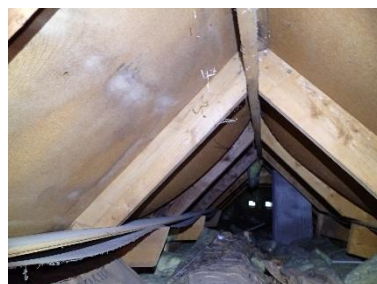
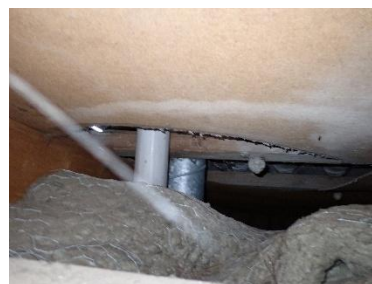
Mindre spår av mikrobiell påväxt och lokala spår av läckage förekommer.  
Detta är vanligt förekommande på äldre vindar och vinden bedöms i stort vara i ok skick.

Underlagstaket består av oljehärdade träfiberskivor utan underlagspapp under takpannorna.

Dessa skivor är på vissa ställen glipande.

Denna konstruktion är känsligare för underliggande skador än om det varit underlagspapp monterad.

Vid eventuell tilläggsisolering/ åtgärd är det viktigt att säkerställa fullgod ventilation i vindsutrymme vid takfot ochnock samt att tät ångspärr monteras.

Även ventilationen inne i bostaden kan behöva ökas för att undvika kondensproblem på vinden.

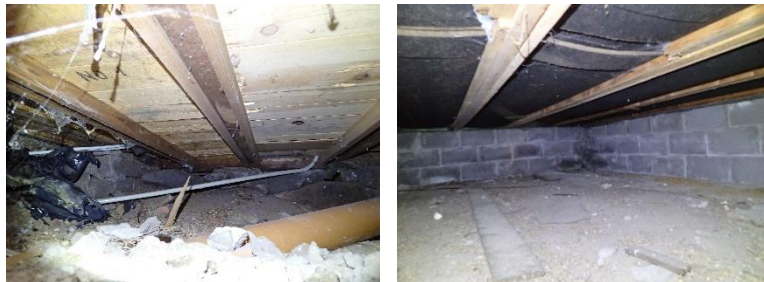
Mindre mikrobiell påväxt och missfärgningar förekommer i utrymmet.  
Detta är vanligt förekommande äldre i torpargrunder/ kryppgrunder.  
Se riskanalys 3.

Behandlat trä förekommer i utrymmet (cuprinol).  
Detta är vanligt förekommande gällande renoveringsåret.  
Behandlat/ impregnerat trä i kryppgrunden kan vid hög fuktighet avge en avvikande lukt som kan ta sig upp i bostaden.  
Avvikande lukt kunde ej noteras i huset vid besiktningstillfället.

En kryppgrund är en känslig konstruktion ur fuktsynpunkt sett, bland annat beroende på årstidsvariationer i temperatur/ luftfuktighet och fuktbelastning från marken. En kryppgrund anses som en känd riskkonstruktion. Risk finns för mikrobiell påväxt, missfärgningar och skador.

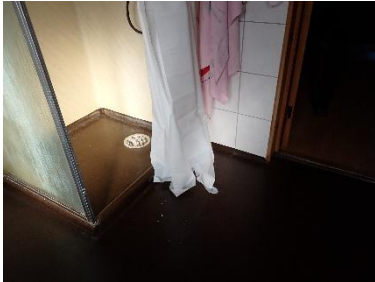
Trapp till övre plan	Inget övrigt att notera.
Allrum	Inget övrigt att notera.
Dusch/ Wc	<p>Utrymmet har ett äldre ytskikt/ tätskikt. Täthet i detta utrymme kan ej garanteras. Glipande ytskikt i duschzonen. Se riskanalys 4.</p> <p>Klacken monterad på golv vid duschzonen. Denna är monterad för att hålla vatten inom duschzonen. Det innebär också att eventuellt övrigt läckage i utrymmet ej kan nå golvbrunnen.</p> <p>Mekanisk frånluftsventilation är ej monterad i utrymmet. Dörr nära duschzon innebär risk för skador i angränsande konstruktioner vid oaktsamhet.</p> <p>Vid fuktindikering som utfördes i utrymmet noterades inga förhöjda fuktvärden vid besiktningstillfället.</p>

I våtutrymmena skall man ha ett tillfredställande fuktskydd. När det är av äldre modell och om livslängden är gången, finns det risk att fukt kan tränga in i omkringliggande konstruktioner och orsaka skador.

Äldre plastmattor blir spröda på grund av ålder. Detta är en risk ur fuktskadesynpunkt, risken är att vatten tränger in under mattan och vidare in i omkringliggande konstruktioner med skador som följd.

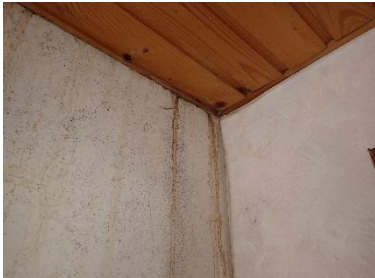
Sovrum 1	Inget övrigt att notera.
Sovrum 2	Inget övrigt att notera.
Sovrum 3	<p>Spår av läckage kring murstock. Vid besiktningstillfället noteras torrt.</p>
