Utlåtande över ÖVERLÅTELSEBESIKTNING

Lidingö Brotorp 15
Ekholmsnäsavägen 109a, 18164 Lidingö

ÖVERLÅTELSEBESIKTNING FÖR SÄLJARE

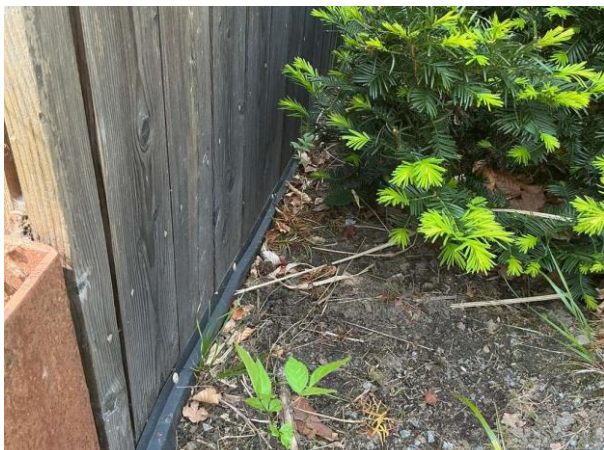
Mark	<p>Fasadpanel är marknära monterad vilket kan leda till fuktuppsugning i ändträ på panelen Marken lutar mot husgrunden på baksidan</p> <p>Växter och buskar runt huset, en husgrund skall hållas fri från växter, träd och buskar ca 4 meter från grund och fasad. Se riskanalysen</p>
Grundmur/Hussockel	--
Plintgrund	Stöd för att hålla singel/grus är byggd av tryckimpregnerade reglar samt plywood eftersom materialet ansluter direkt mot berg kan det hamna i fuktig miljö och konstruktionens hållfasthet försvagas
Fasad	Frånluftsdon är löst på fasaden på baksidan Del av fasad är dold av växter (ej besiktat) Enstaka vriden panelbräda noterades
Fönster	--- Se löpande besiktningstext
Ytterdörr	--
Avvattning	--
Vind	Det saknas inspekterbar vind (ej besiktad/utgår)
Yttertak	Ej besiktat under trall Hatt saknas på takgenomföring och avluftningsrör
Balkong framsidan	Underbyggd balkong se riskanalysen Spår av stående vattenpölar på papp

Bild 1: - Utvändigt, Mark, Fasadpanel är marknära monterad vilket kan leda till fuktuppsugning i ändträ på panelen Marken lu...

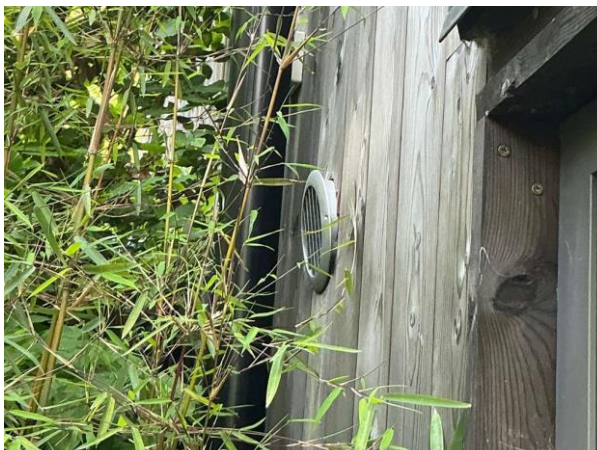
Bild 2: - Utvändigt, Fasad, Frånluftsdon är löst på fasaden på baksidan Del av fasad är dold av växter (ej besiktat) Enstaka ...

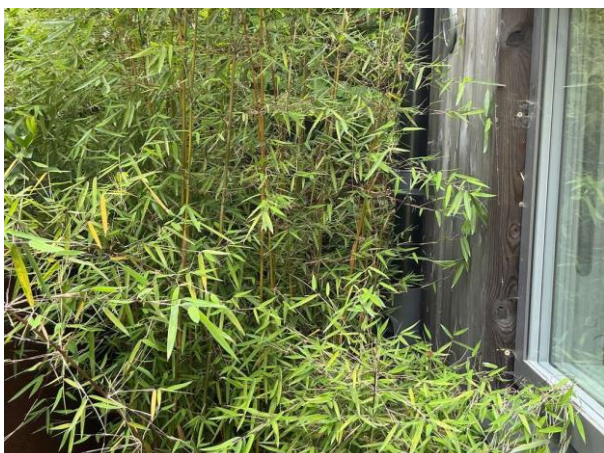
Bild 3: - Utvändigt, Fasad, Frånluftsdon är löst på fasaden på baksidan Del av fasad är dold av växter (ej besiktat) Enstaka ...

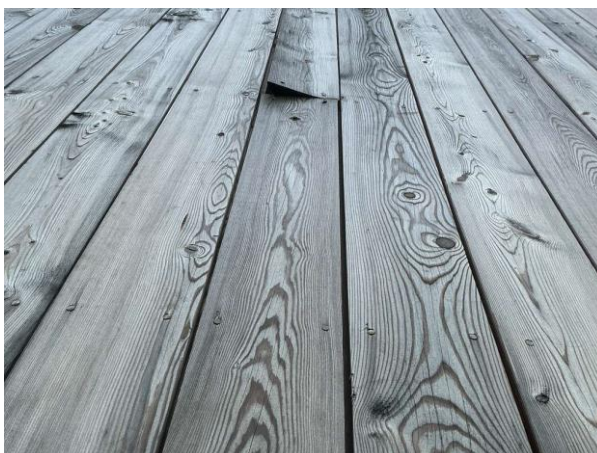
Bild 4: - Utvändigt, Fasad, Frånluftsdon är löst på fasaden på baksidan Del av fasad är dold av växter (ej besiktat) Enstaka ...

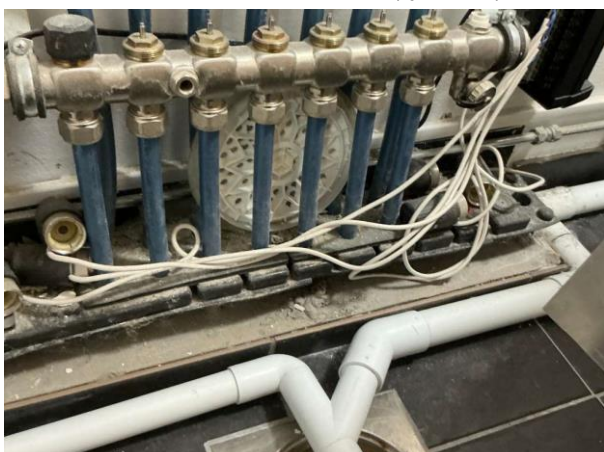
Bild 5: - Invändigt, Entréplan, Tät tröskel saknas Klämningens anslutning mot golvbrunn är dold av sättbruk Sk bomgolv noterades ...

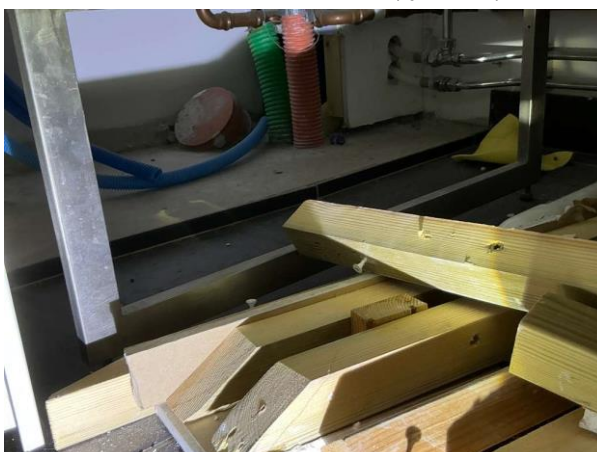
Bild 6: - Invändigt, Entréplan, Tät tröskel saknas Klämningens anslutning mot golvbrunn är dold av sättbruk Sk bomgolv noterades ...

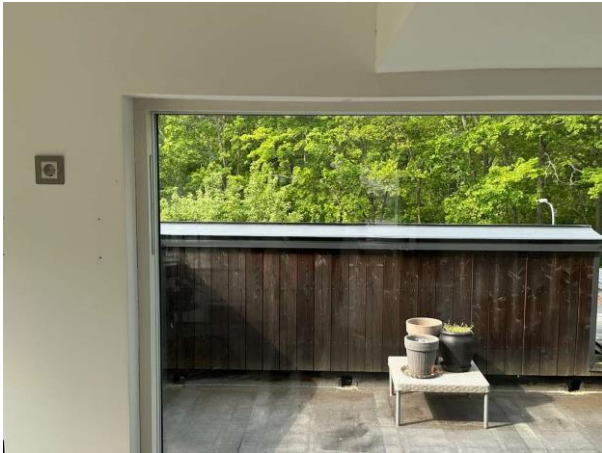
Trappa upp	Nedre del av glasräcke saknas
Övervåning	
Allrum	Nedböjning ovan glasparti noterades (det finns konstruktions-dokument och intyg KA att det är åtgärdat se separat handling) Glasskjutdörr tar i karmen går ej att öppna helt (se säljarens upplysning gällande fönster)

Bild 7: Invändigt, Övervakning, Nedböjning ovan glasparti noterades (det finns konstruktions-dokument och intyg KA att det är åtg...

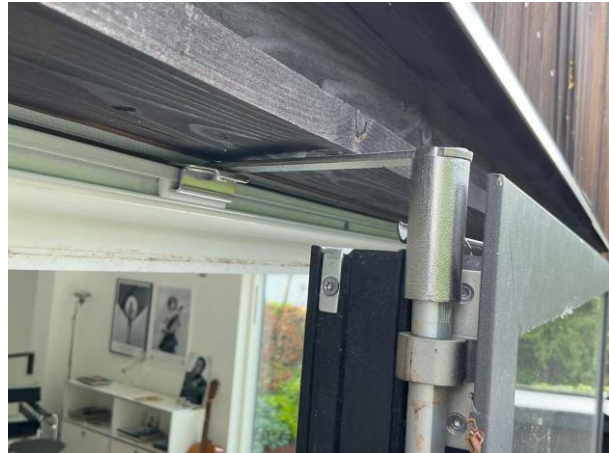
Bild 8: Invändigt, Övervakning, Nedböjning ovan glasparti noterades (det finns konstruktions-dokument och intyg KA att det är åtg...

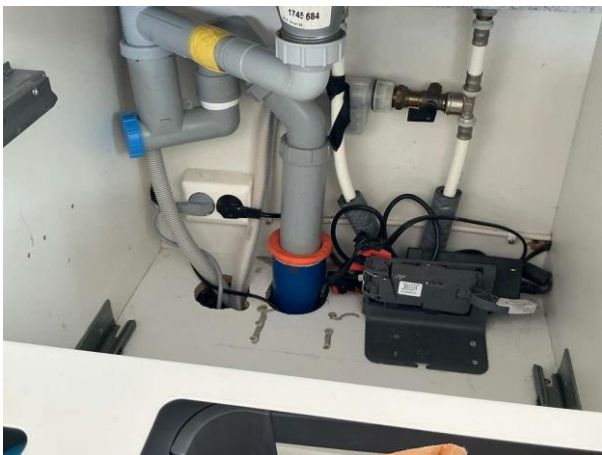
Wc	--
Skafferi	--
Kök	<p>Tät botten i diskbänkskåpen saknas, regler för modern köksmiljö rekommenderar att botten i diskbänkskåpen skall vara tät om det uppstår ett droppläckage skall inte vattnet rinna ner till underliggande golvkonstruktion.</p> <p>Vattenledningar med kopplingar saknar klammer i diskbänkskåpet. En vattenledning som är klammrad vid skarvarna minskar risken för droppläckage.</p> <p>Droppskydd saknas under kyl/frys, regler för köksmiljö rekommenderar att man installerar ett droppskydd under kyl och frys, droppskyddets funktion är att samla upp eventuellt dropp från kondens som vanligtvis uppstår när dräneringsledningen i kylan blir igensatt av smuts etc. Skada i skåpets botten (kyl)</p>
Trappa upp	<p>Räcke saknas på del av trapp</p> <p>LK lucka i trapplopp ej öppnad pga den är placerad i trappan och ej åtkomlig</p>
Övervåning 2	
Allrum	--
Badrum	<p>Inget skvallerrör noterades för inbyggd spolcistern</p> <p>Golvbrunnen är något lågt placerad i förhållande till klinker</p> <p>Plant golv vid badkaret ej fall över hela badrummets golv</p> <p>Kvalitetsdokument finns</p> <p>Helkaklat, tätskikt under kakel och klinker är inte besiktningsbart</p>

Bild 9: Invändigt, Övervakning, Tät botten i diskbänkskåpen saknas, regler för modern köksmiljö rekommenderar att botten i diskbä...

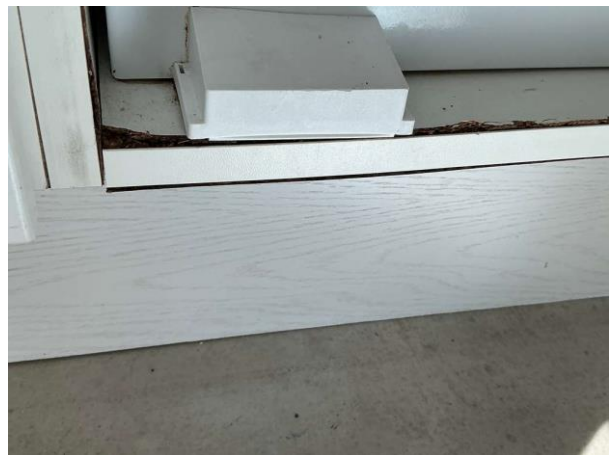
Bild 10: Invändigt, Övervakning, Tät botten i diskbänkskåpen saknas, regler för modern köksmiljö rekommenderar att botten i diskbä...

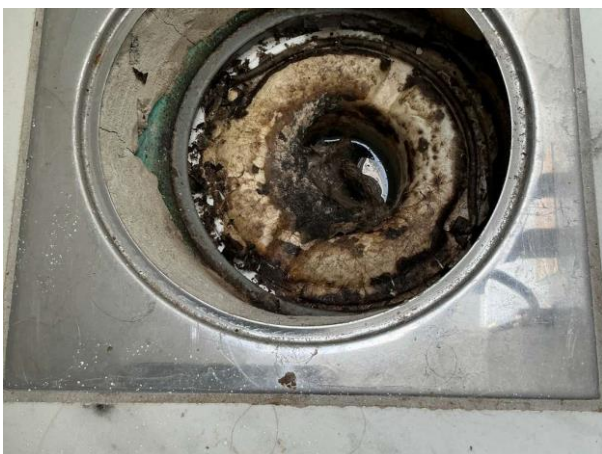
Bild 11: - Invändigt, Övervakning 2, Inget skvallerrör noterades för inbyggd spolcistern Golvbrunnen är något lågt placerad i förhålla...
