Anticimex Överlåtelsebesiktning av småhus - nivå 1

Fastighetsbeteckning: Rimsmidaren 15	
Fastighetsägare: Catharina Roxenberg	
Fastighetsadress: Grönviksvägen 52	
Postnummer: 167 71	Ort: Bromma

Besiktningdatum: 2025-08-13	Protokollnummer: 69200058
Temperatur: 17 °C	Väderlek: Mulet
Tekniker: Patrik Selvander	
E-post: patrik.selvander@anticimex.se	
Kontor: Stockholm Norr	
Närvarande: Delägare Bertil Roxenberg

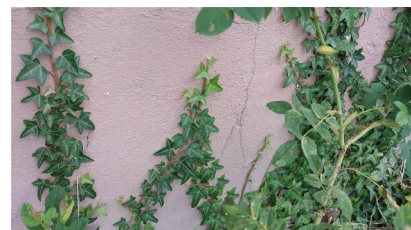
Sprickor finns i sockel.

Dessa bedöms inte ha lett till bakomliggande skador.

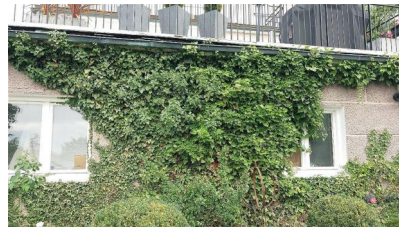
Växter finns i anslutning till byggnaden.

När det finns rabatter och växter nära byggnaden finns risk att fukt stannar kvar i väggarna. Detta kan i sin tur orsaka invändiga fuktskador. Växternas rötter kan också skada grundmuren och sätta dräneringsledningen ur funktion.

Området närmast huset rekommenderas att vara fritt från växtlighet.

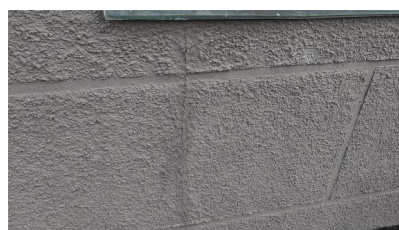
Putsad fasad har brister, lokala sprickor/putssläpp finns.

Då den putsade fasaden har brister finns risk att vatten tränger in i bakomvarande konstruktion med fuktrelaterade skador som följd.

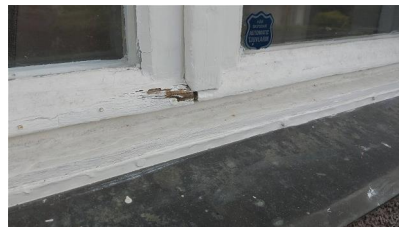
Fönster finns som är i behov av målning/underhåll.

Fönsterbågar och fönsterkarmar där målningsbehov finns riskerar att få fukt- och rötskador på grund av sämre vattenavvisande förmåga.

För att öka livslängden på fönster rekommenderas målning och underhåll.

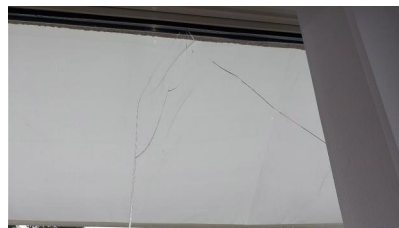
Trasigt glas i dörr vid glasverandan i lgh stor

Det skall bytas innan försäljningen. Se lämnade upplysningar.

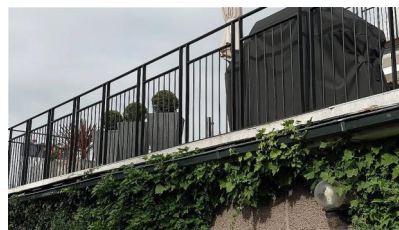
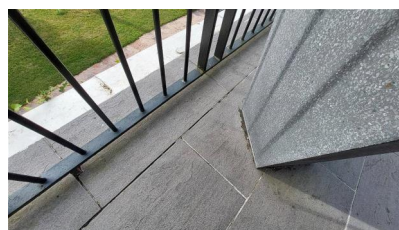
Balkongerna/terrass är så kallad underbyggd och låglutande balkonger/terrasser.

Underbyggda och låglutande balkonger är riskkonstruktioner för mikrobiella skador och läckage då yt/tätskiktet bland annat nyttjas för gångbelastnings samt på grund av liten/dålig avrinning. För denna typ av konstruktion är det viktigt med noggrant underhåll i form av rengöring/rensning samt byte av yt-/tätskikt i förebyggande syfte då läckage är svåra att upptäcka i tid.

Balkongen/terrassen ovan garaget har bristfälliga fogar och löst klinker. Putssläpp och sprickor på balkongens kanter finns.

Fuktinträngning finns i garaget, se punkten "garage och fasad".

Det rekommenderas en fördjupad undersökning via en entreprenör för att fastställa orsak omfattning samt åtgärd.

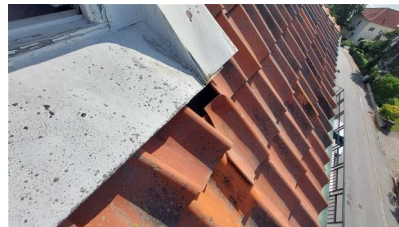
Taket avsynat från mark, via balkongen och fönster på grund av hög höjd.

Trasiga och pannor som ligger ur sitt läge noteras.

Det rekommenderas att byta trasiga och rätta till trasiga pannor då det kan leda till fuktrelaterade skador i underliggande konstruktioner.

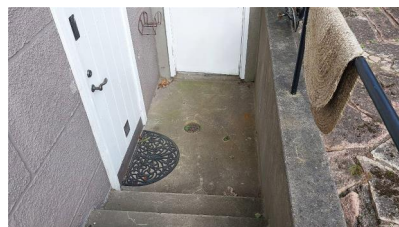
Utvändig källartrappa har en brunn, det är viktigt med noggrant underhåll i form av rengöring/rensning för att förhindra stopp.

Risk finns vid översvämning att vatten tränger in i angränsande konstruktioner med fuktrelaterade skador som följd.

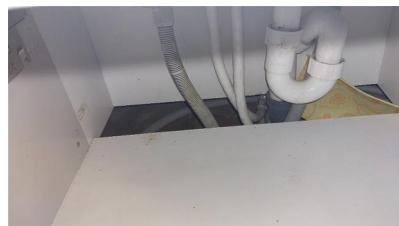
Fuktskydd saknas under diskmaskinen och i diskbänksskåpet.

Vattenlarm finns under diskmaskinen.

Utän fuktskydd är det svårt att upptäcka läckage från rörledningar. Vatten kan då tränga in i omkringliggande konstruktioner och orsaka fuktskador.

För att upptäcka eventuella läckage, installera ett fuktskydd.

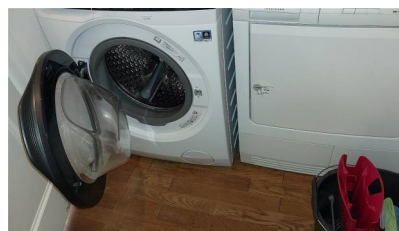
Golvet i utrymmet är inte fuktsäkrat mot väggar och tröskel. Golvbrunn finns ej.

Avsaknaden tätskikt på golvet ökar risken att vatten tränger in i angränsande konstruktioner och rum vilket i sin tur kan leda till fuktrelaterade skador.

Vid fuktindikering som utfördes i utrymmet noterades inga avvikande fuktindikationer.

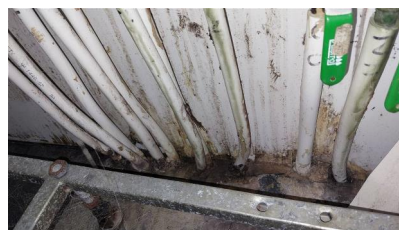
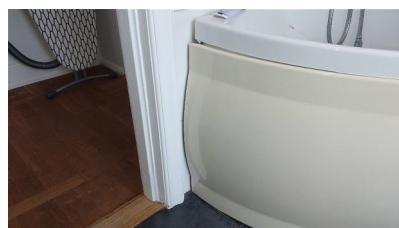
Brister/avvikelser finns i utrymmet.

- bristfälliga rörgenomföringar i golv.
- golvlutningen bristfällig mot golvbrunn.
- badkaret olämpligt placerat intill dörr.

Eftersom funktionen, som innebär att ytskiktet/tätskiktet ska vara vattentätt, kan vara nedsatt finns en ökad risk att vatten tränger igenom ytskiktet/tätskiktet med vattenskador i omkringliggande konstruktioner som följd.

Vid fuktindikering som utfördes i utrymmet noterades inga avvikande fuktindikationer.

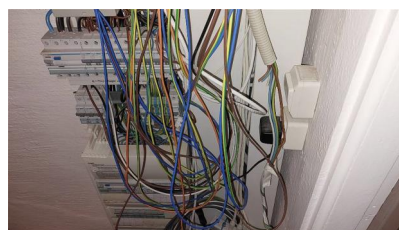
Skyddslock saknas och löst hängande elledningar..

Det rekommenderas att kontakta en elektriker för kontroll och åtgärd.

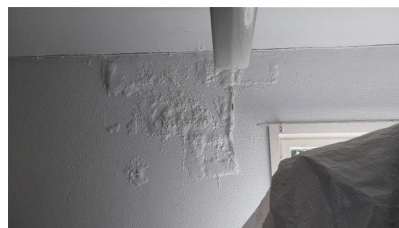
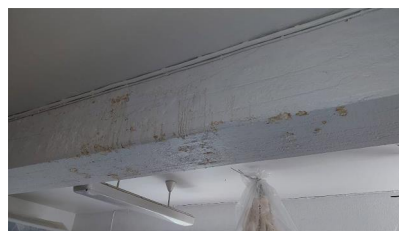
Fuktrinrängning och missfärgningar finns i taket och på vägg.

Se punkten "Balkonger/Terrasser"

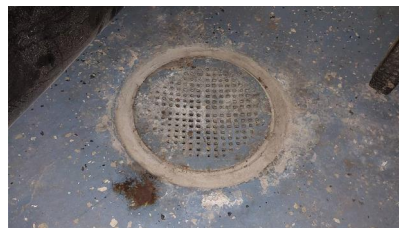
Äldre gjutjärnsbrunn.

Byt golvbrunn vid framtida renovering.

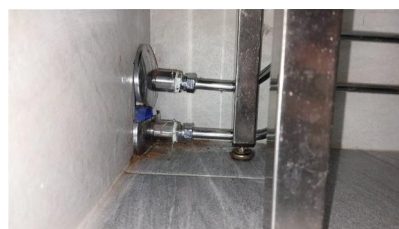
Rör genomföring finns för nära vägg/ golv.

Det finns risk att tätskiktet inte har kunnat anslutas på ett rätt sätt, vilket kan leda till fuktskador.

Vid fuktindikering som utfördes i utrymmet noterades inga avvikande fuktindikationer.

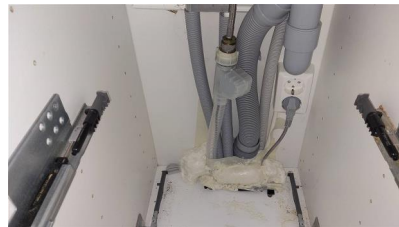
Fuktskydd saknas i diskbänksskåp.

Utan fuktskydd är det svårt att upptäcka läckage från rörledningar. Vatten kan då tränga in i omkringliggande konstruktioner och orsaka fuktskador.

För att upptäcka eventuella läckage, installera ett fuktskydd. Man kan med fördel även montera en vattenvarnare för att lättare få en indikation på ett eventuellt läckage.

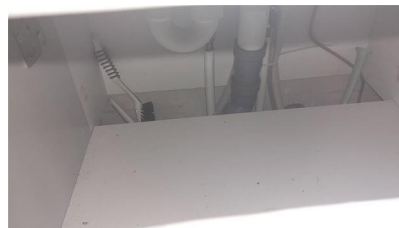
Fuktskydd saknas i diskbänksskåp.

Utan fuktskydd är det svårt att upptäcka läckage från rörledningar. Vatten kan då tränga in i omkringliggande konstruktioner och orsaka fuktskador.

För att upptäcka eventuella läckage, installera ett fuktskydd. Man kan med fördel även montera en vattenvarnare för att lättare få en indikation på ett eventuellt läckage.

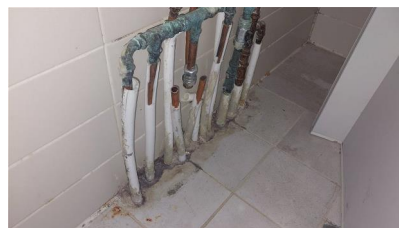
⚠ Bristfälliga rör genomföring finns för nära vägg/ golv.

Det finns risk att tätskiktet inte har kunnat anslutas på ett rätt sätt, vilket kan leda till fuktskador.

Vid fuktindikering som utfördes i utrymmet noterades inga avvikande fuktindikationer.

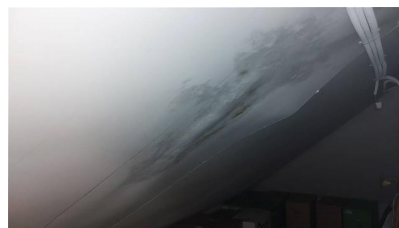
Missfärgningar finns på taket.

Detta skall enligt uppgift från fastighetsägaren vara en äldre skada.

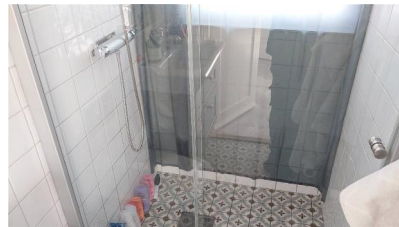
Duschen är placerad nära ett fönster.

Duschens placering i våtutrymmet utgör en risk för fuktskador i fönster- och väggkonstruktionen.

För att minska risken för fuktskador på fönster och väggkonstruktion rekommenderas att man skyddar fönstret mot vattenbegjutning.

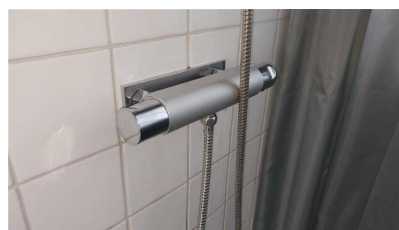
Duschblandaren läcker.

Vid fuktindikering som utfördes i utrymmet noterades inga avvikande fuktindikationer.

Det rekommenderas att kontakta en vvs-entreprenör för kontroll och åtgärd innan större läckage uppstår med följdskador som följd.

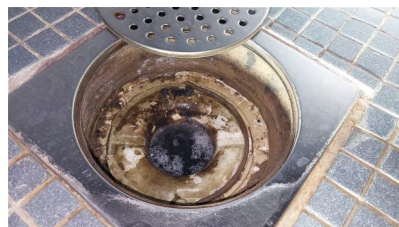
Klämring och anslutet tätskikt saknas i golvbrunnen.

Eftersom funktionen, som innebär att ytskiktet/tätskiktet ska vara vattentätt, kan vara nedsatt finns en ökad risk att vatten tränger igenom ytskiktet/tätskiktet med vattenskador i omkringliggande konstruktioner som följd.

Om golv och väggar med direkt markkontakt saknar underliggande/utvändig värmeisolering kan tätskikt normalt uteslutas om golv och väggmaterial i sin helhet består av mineraliskt material. Eventuell fuktinträngning kan då fritt ske genom konstruktionerna utan att stoppas upp och anhopas under/framför tätskiktet. Dock bör tätskikt utföras lokalt på golv och vägg vid duschplats eller liknande för att undvika onödigt nedfuktning av konstruktionerna.
