# Överlåtelsebesiktning

| <b>Fastighetsbeteckning</b> | RYDS PRÄSTGÅRD 1:27 | <b>Fastighetsägare</b> | Jaklin Habib & Tamer Wasef |
| <b>Adress</b> | Slåttervägen 11 | <b>Besiktningdag</b> | 2025-10-02 |

# Utlåtande över överlåtelsebesiktning

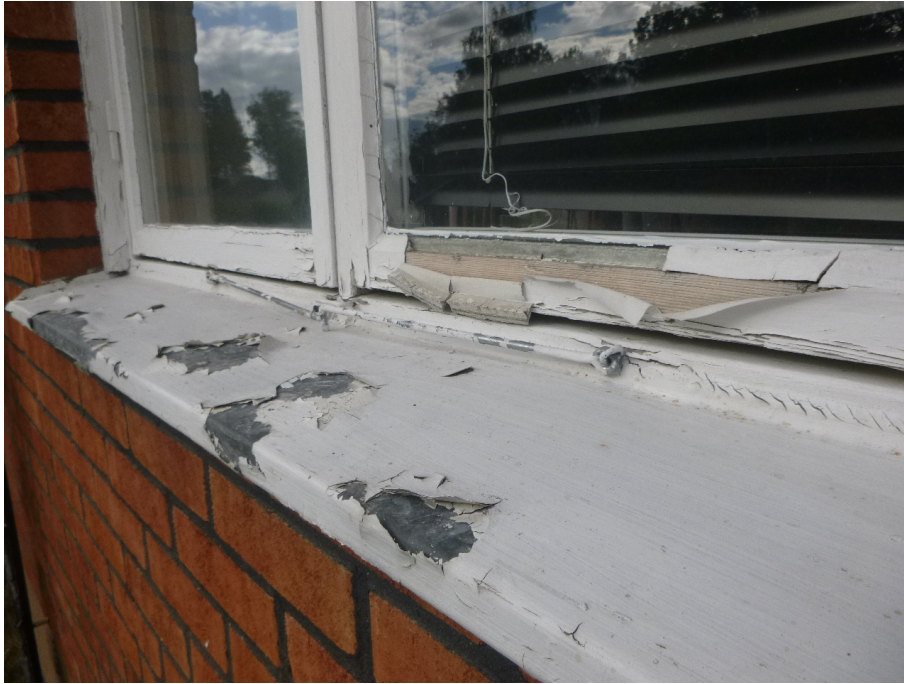
| Utvändigt | |
|---|---|
| Fönster/dörrar | <ul style="list-style-type: none"> <li>Yttre fönsterglas sprucket (Kök).</li> <li>Kitt-och färgsläpp noterades på flera fönster och fönsterbleck.</li> <li>Torrspäckor/färgsläpp på garageportar och dörr.</li> </ul> |

Kitt-och färgsläpp på fönster.

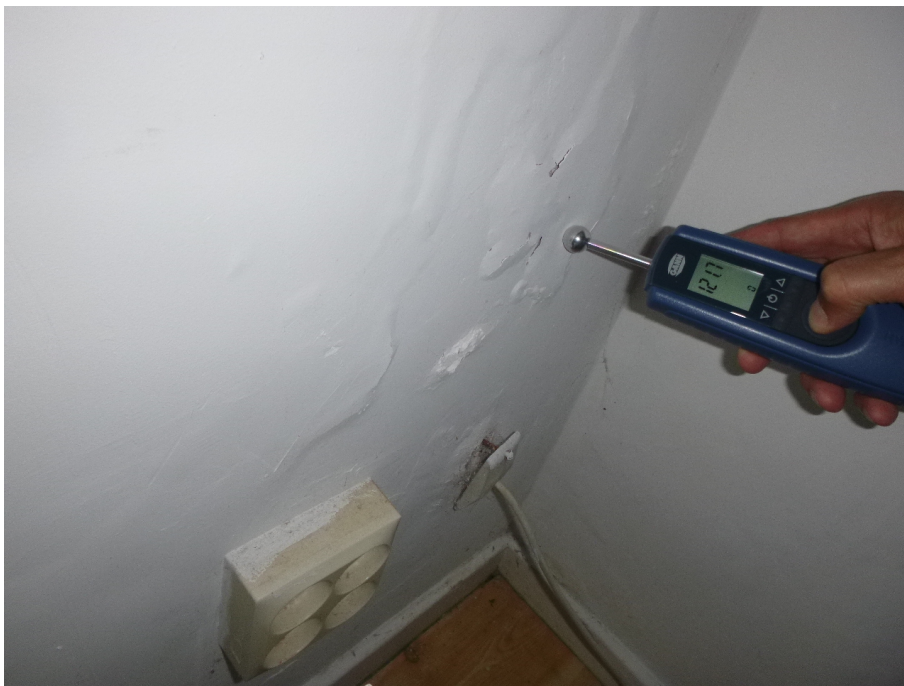
| Utvändigt | |
|---|---|
| Grundmur/ hussockel | <ul style="list-style-type: none"> <li>Dränering och utvändiga fuktisolering kring källaren är sannolikt äldre än 30 år.</li> </ul> |

| <b>Gillestuga</b> | <ul style="list-style-type: none"> <li>• Färg-och putssläpp förekommer i nedre del av yttervägg, yttre hörn. Förhöjd fuktindikation kunde uppmätas. Se notering grundmur/hussockel.</li> <li>• Diffusionstät golvbeklädnad vilket anses olämpligt ur fuktsynpunkt mot en oisolerad betongplatta.</li> </ul> |

Färg-och putssläpp i yttrevägg, yttre hörn gillestuga.
