Uppdragsnummer 70236
2025-188

ÖVERLÅTELSEBESIKTNING

BRUNNBY 3:5

Kölängen Kullastrand 201, 741 42 Knivsta

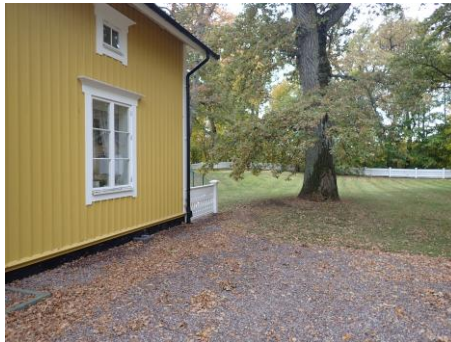
Större närliggande träd. Se riskanalys.

Närliggande planteringar kan komma att påverka grundkonstruktioner, fasader vind och tak negativt då rötter underminerar grundkonstruktioner (med risk för sättningsskador) och grenar fuktbelastar fasader.

Takkonstruktioner kan även påverkas negativt (nedskräpning av tak, flyttande av takpannor och liknande) samt att planteringar kan täppa till luftspalter vid takfot.

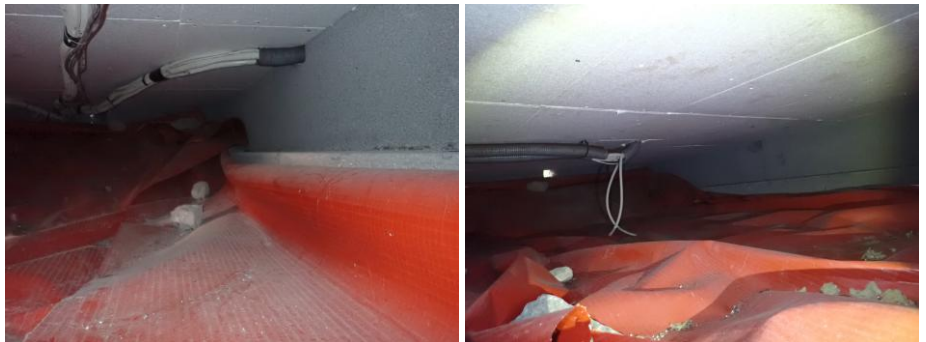
Krypgrund är en känd riskkonstruktion. Äldre dränering runt husgrunden. Med anledning av ovanstående noterade brister, svaga punkter se riskanalys.

Krypgrunder betraktas idag som kända riskkonstruktioner och är en känslig konstruktion ur fuktsynpunkt sett bland annat beroende på årstidsvariationer i temperatur och fuktbelastning från mark. Under de perioder då lufttemperaturen utomhus är högre än i kryputrymmet, kommer varm fuktig luft in i ett kallare utrymme och höjer den relativa luftfuktigheten i krypgrundsutrymmet. Risk för skador föreligger och skador kan uppstå såsom fukt, mögel och rötrelaterade skador som möjlig följd. Eventuellt inbyggt/nyttjande av tryckimpregnerat virke i konstruktionen kan leda till kraftig avvikande lukt.

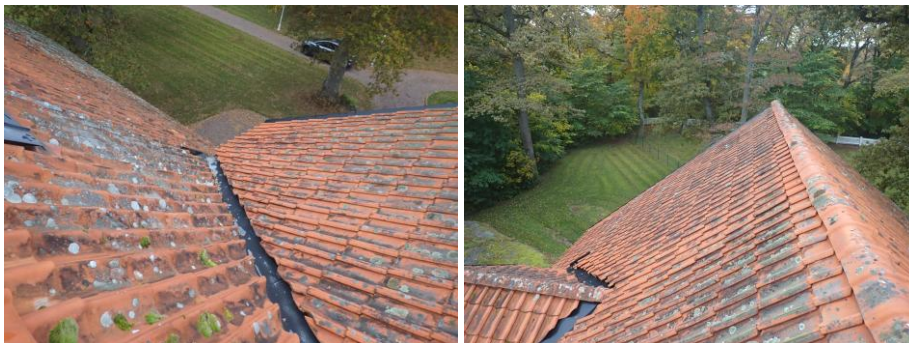
En del lav och mosspåväxt förekommer på takpannorna.
Äldre plåtdetaljer är färgflagnande.
Taket är av säkerhetsskäl endast besiktigad begränsat från fast markstege vid takfot samt i anslutning till takstegen och takbryggan.

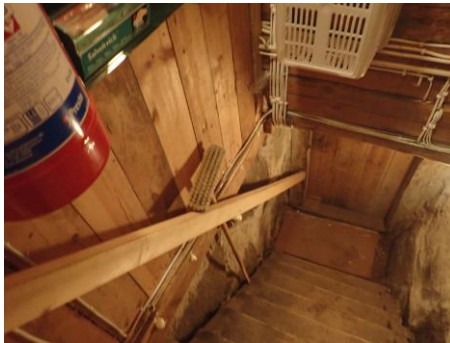
Trappen uppfyller inte gällande säkerhetskrav.
Trappbottenstycket är fuktpåverkat.

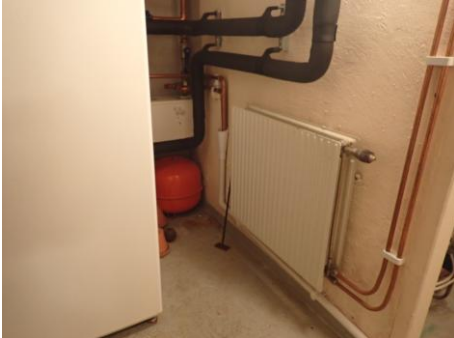
Pannrum:	<p>Tätskikt saknas på golv, ej krav i betongvalv.</p>

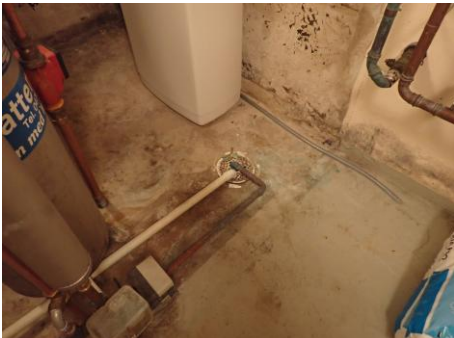
Vattenrum:	<p>Tätskikt saknas på golv, ej krav i betongvalv.</p>

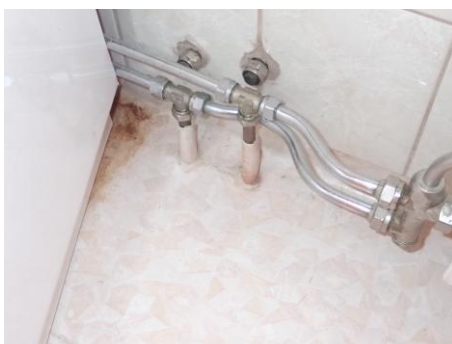
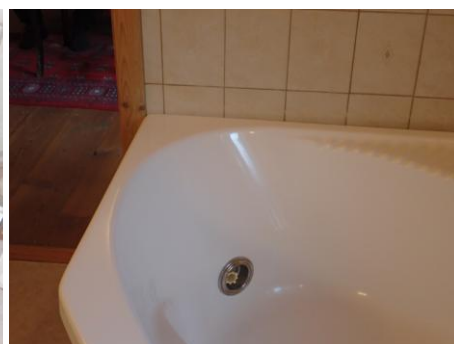
Hall:	-----
Passage:	-----
Serverrum:	-----
Förråd:	-----
Wc/Bad/Bastu:	<p>Äldre tät och ytskikt. Rör genomföringar i våtzone 1. Dörr i våtzone 1. Med anledning av ovanstående noterade brister, svaga punkter se riskanalys.</p> <p>Riskanalys Äldre tät/ytskikt har nedsatt funktion vilket innebär att ytskiktet/tätskiktet inte längre kan garanteras vara vattentätt och risk finns för att vatten tränger igenom ytskiktet/tätskiktet.</p> <p>Rör genomföringar i våtzone 1 innebär en ökad risk då det är svårt att tät fullgott runt tappvatten och värmerör.</p> <p>Då det är svårt att få ett tillräckligt fuktskydd mot fönster och dörrkarmar i våtrum ökar risken för skador i anslutning till fönster och dörrar som är placerade i våtzone 1.</p> <p>Ovanstående kan leda till att fukt, mögel och/eller rörelaterade skador kan förekomma/uppstå i anslutning till noterade brister/svaga punkter.</p>
Bibliotek:	-----
Sovrum 2:	-----

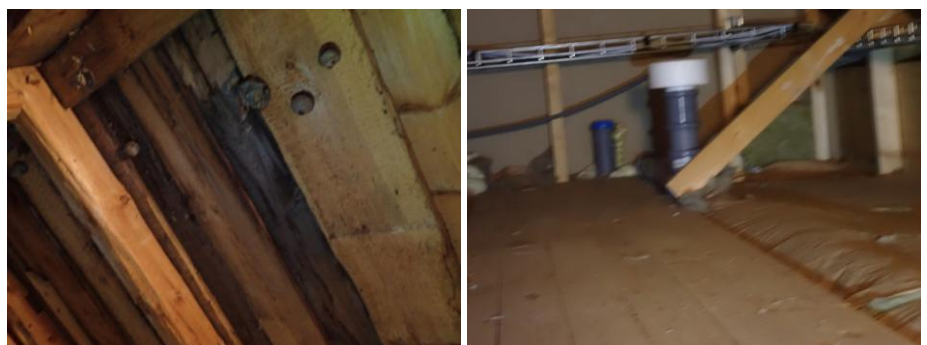
Avloppsventilationsröret avslutas på vind med backventil.
 Delar av vindskonstruktionen består av ett parallelltak vilket är en känd riskkonstruktion.
 Mindre missfärgningar (mikrobiell påväxt) förekommer på takpanelen.
 Uttorkade fuktrosor förekommer lokalt på takpanelen.
 Med anledning av ovanstående noterade brister/svaga punkter se riskanalys.

Parallelltak är en riskkonstruktion, om ventilationen mellan innertaket och yttertaket är felaktig och/eller bristfällig samt om ångspärrar är punkterade finns risk för att den varma luften som stiger upp ifrån inomhusmiljön inte kan ventileras bort, luften kondenserar då och kan ge upphov till fukt, mögel och/eller rötelaterade skador på ej besiktningsbara ytor.

Automatiska avluftningsventiler på vindar kan orsaka skador om dessa hamnar i öppet läge och/eller går sönder, vattenånga från avloppet kan då fritt stiga upp på den kalla vinden och där orsaka fukt, mögel och/eller rötelaterade skador.

Då mindre missfärgningar (mikrobiell påväxt) förekommer på takpanelen finns risk för att missfärgningarna kan komma att öka. Vinden bör ses över kontinuerligt så att man kan hålla uppsikt över eventuella framtida förändringar.

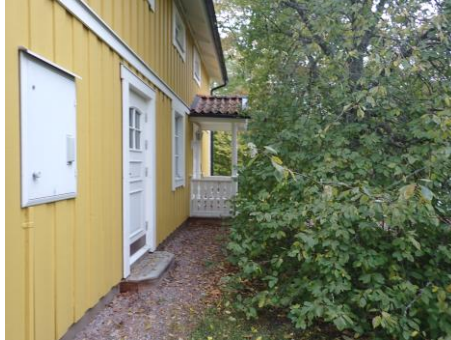
Större närliggande träd. Se riskanalys.

Närliggande planteringar kan komma att påverka grundkonstruktioner, fasader vind och tak negativt då rötter underminerar grundkonstruktioner (med risk för sättningsskador) och grenar fuktbelastar fasader. Takkonstruktioner kan även påverkas negativt (nedskräpning av tak, flyttande av takpannor och liknande) samt att planteringar kan täppa till luftspalter vid takfot.

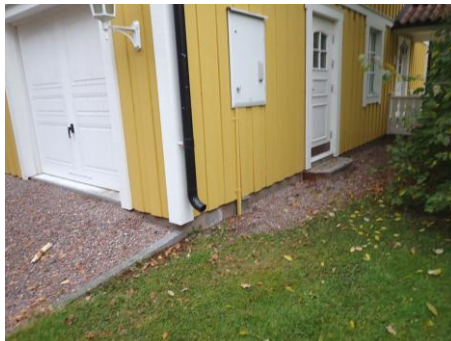
Dagvatten från stuprör med utkastare leds inte bort från husgrunden.

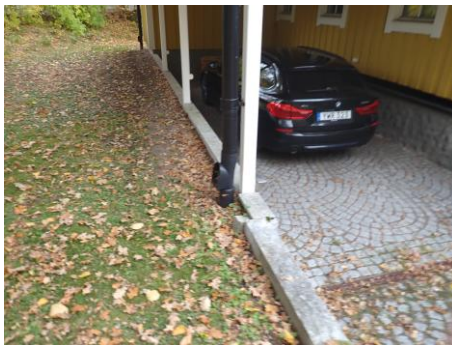
Räcke saknas runt stödmur på carport.
