# Överlåtelsebesiktning

<b>Fastighetsbeteckning</b>	TINGSTAD 2:220	<b>Fastighetsägare</b>	Ida Maria Nilsson & Kristofer Björklund
<b>Adress</b>	Mandelblomsvägen 18	<b>Besiktningdag</b>	2025-11-10
<b>Postnummer och ort</b>	603 66 Norrköping		
<b>Väderlek vid besiktningstillfället</b>	Ca 7°C och mulet/lätt regn		
<b>Uppdragsnummer</b>	26572		
<b>Uppdragsgivare</b>	Ida Maria Nilsson & Kristofer Björklund Mandelblomsvägen 18, 603 66 Norrköping		
<b>Besiktningssman</b>	Petter Andersson, godkänd besiktningssman Telefon: Mobiltelefon: 0709-83 92 60 E-post: petter.andersson@fst-ab.com		
<b>Närvarande</b>	Kristofer Björklund, Niklas Fagerudd (FST)

# Utlåtande över överlåtelsebesiktning

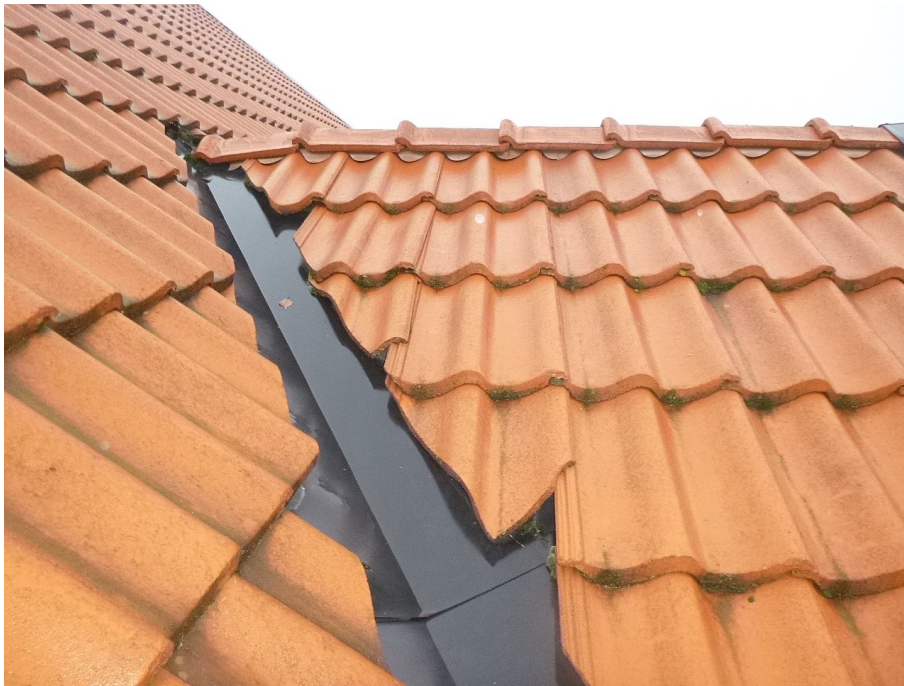
- Några pannor är skadade intill vinkelränna, entrésida.

Pannor intill vinkelränna, entrétak.

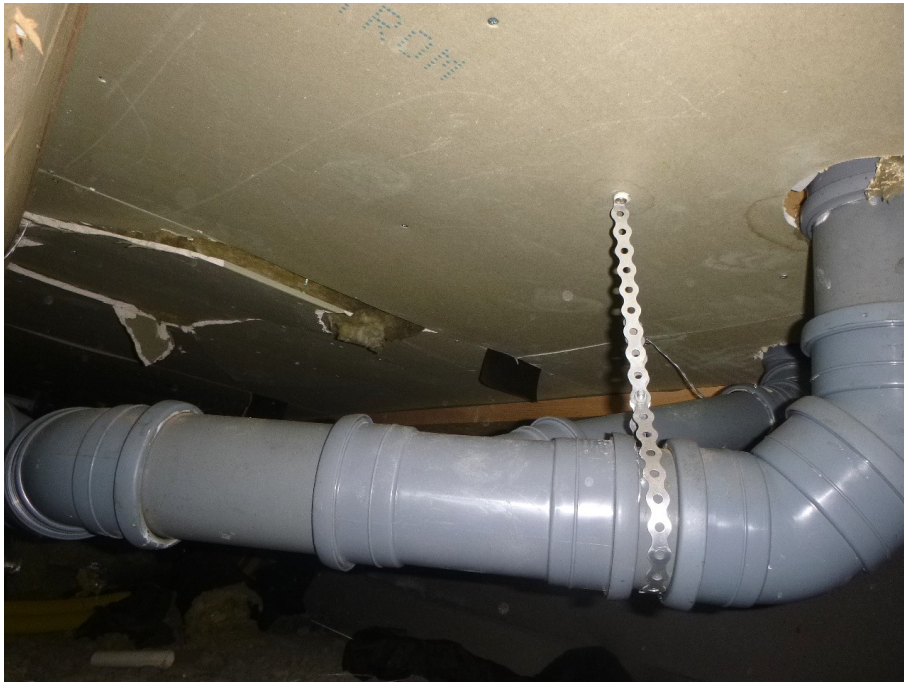
- Krypgrunder är idag allmänt betraktade som riskkonstruktioner. Se riskanalys.
- Enstaka trossbottenskiva är trasig.
- Tryckimpregnerat material förekommer i utrymmet.
- Rester av isolering ligger kvar på mark efter renovering.
- Del av avloppstam ligger i bakfall.
- Avdunstningskydd/markplast finns ej mot markyta.

Skadad trossbottenskiva/bakfall avloppstam, kryppgrund.

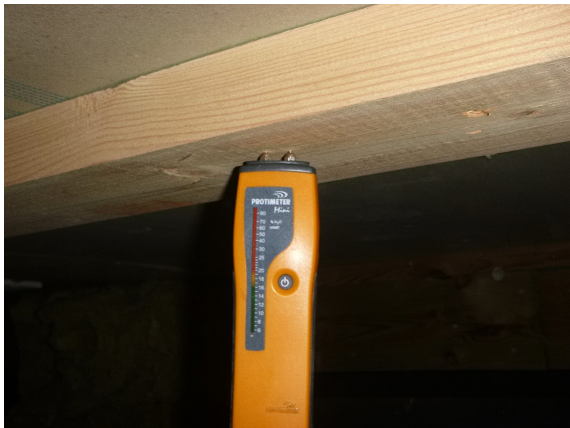
Risk för mikrobiell tillväxt föreligger, om den relativa fuktigheten i träporer och omgivande luften är över ca 75%, vilket i furuvirke motsvarar en fuktkvot på 17%.

FK 14% kunde uppmätas.

Kommentar: Inga förhöjda fuktvärden kunde uppmätas.
