FUKTKONTROLL AV RISKKONSTRUKTION

Möckleryd 1:8
Ljungåsavägen 76, 373 71 Torhamn

Adress	Ljungåsavägen 76, 373 71 Torhamn
Fastighetsbeteckning	Möckleryd 1:8
Besiktningsnummer	AK 2025-12-15/ 01
Typ av besiktning	Överlåtelsebesiktning Nivå 2
Uppdragsgivare	Tommy Olsson & Karin Olsson
Fastighetsägare	Tommy Olsson & Karin Olsson
Besiktningsman	Andreas Kindeland MG Husbesiktning AB Byggingenjör SBR överlåtelsebesiktning och entreprenadbesiktning andreas@mghusbesiktning.se www.mghusbesiktning.se 079 -102 34 01
Besiktningsdag	2025-12-15
Närvarande	Andreas Kindeland / MG Husbesiktning Tommy Olsson
Väderlek	Ca 6° C och mulet, 86 % Relativ Luftfuktighet

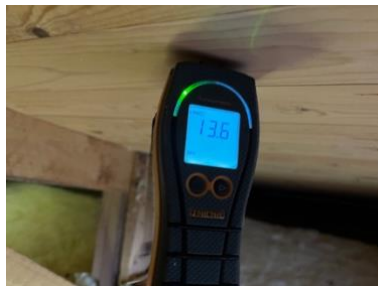
Vind (gästhus)

Pånockvind noteras 13,6 % fuktkvot.
Detta värde innebär torrt.

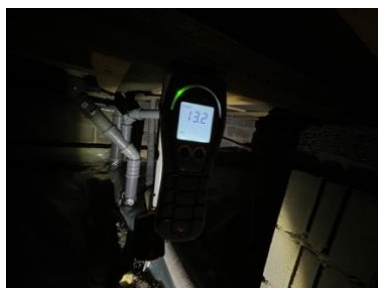
Krypgrund

Upp mot bjälklag noteras 13,2 % fuktkvot.
Detta värde innebär torrt vid besiktningstillfället.
