ÖVERLÅTELSEBESIKTNING

Möckleryd 1:8 Ljungåsavägen 76, 373 71 Torhamn

Överlåtelsebesiktning av fast egendom enligt jordabalken

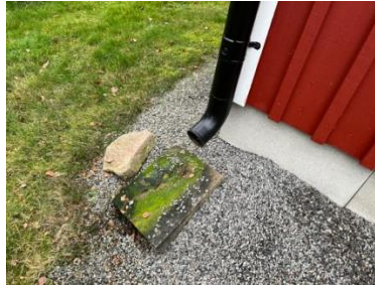
Avrinning från taket via stuprör släpper nära husgrunden.
Detta kan öka fukttillskottet mot grundkonstruktionen och torpargrunden.
Detta vatten bör ledas bort från husgrunden.

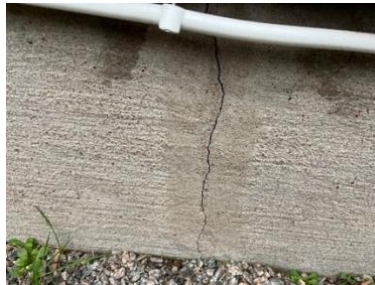
Lokala sprickor förekommer i grundmuren på huvudbyggnadens äldre del.
Detta är vanligt förekommande i murade konstruktioner och bedöms ha uppkommit på grund av ålder.

Dolda delar under trädäck finns.
Dessa delar är ej möjliga att besiktiga.

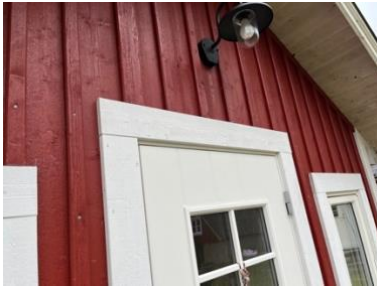
Fasad	<p>Träpanelen bedöms i stort vara i ok skick. Målningsbehov finns.</p> <p>Trädäck monterat direkt mot fasadpanelen innebär risk för att ökat fuktillskott mot träpanelen och bakomliggande konstruktioner. Stående vatten/ snö direkt mot träpanel/ syll ökar risken för skador. För att minska risken för skador så rekommenderas att det hålls rent från snö och naturskräp närmast fasaden.</p> <p>Fasader med träpanel har ett ommålningsintervall på cirka 7-10 år. Den kortare tiden i söderläge (mot solsidan) och övrigt utsatta delar. Känsligaste delar är ändträ, trä monterat direkt mot plåt, nära mark och skarvad träpanel.</p> <p>Träpanelen på gästhuset är målad med falu rödfärg och bedöms i stort vara i gott skick. Denna typ av fasad har ett kontinuerligt målningsbehov.</p>    
Fönster och dörrar	<p>På väderutsatta fönster/dörr vid entré saknas överbleck. Detta innebär risk för ett ökat fuktillskott vid fönstren.</p>

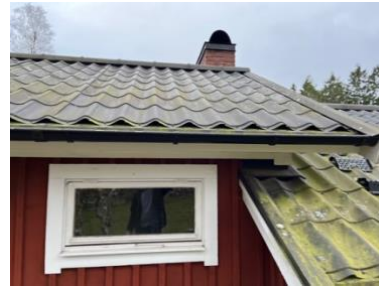
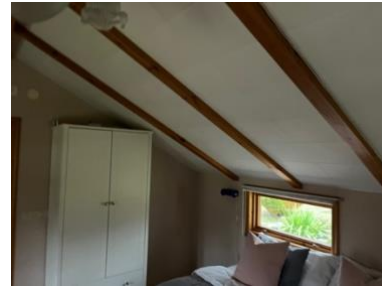
Byggnaderna har skruvade plåttak. Vid dessa konstruktioner kan ej underlagstaket kontrolleras.

Taken har kontrollerats från taksteg och från stege vid takfot.
-På synliga delar noteras inget avvikande.

Takkonstruktionen på gästhuset är delvis ett parallelltak. Parallelltakkonstruktion innebär att underlagstak, isolering och luftspalt ej går att kontrollera. Utrymme mellan yttertak och innetak är ej besiktningsbart gällande exempelvis snedtak.

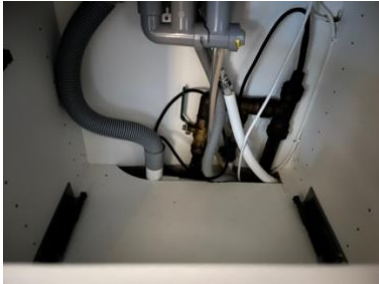
Entré/ Hall	Inget övrigt att notera.
Kök/ Allrum	<p>Det rekommenderas att läckaetråg monteras i eller under diskbänkskåpet med täta anslutningar mot rörgenomföringar. Detta för att minska risken för fuktskador vid eventuellt läckage. Alternativt och som komplement kan vattenlarm monteras.</p> <p>Avloppsslang från diskmaskin ej förankrad i köksbänkens underkant, eller i motsvarande höjd med överkanten på diskmaskinen, branschkrav efter 2008.</p>
