Fastighetsuppgifter

Särstad 4:7

Särstadsvägen 14

Uppdragsnummer	E116
Besiktningsdatum	2026-02-24
Besiktningföretag	OBM Östergötland AB
Besiktningförrättare	Kim Wiström
Närvarande	Fastighetsägarna
Giltig till och med	2027-02-24

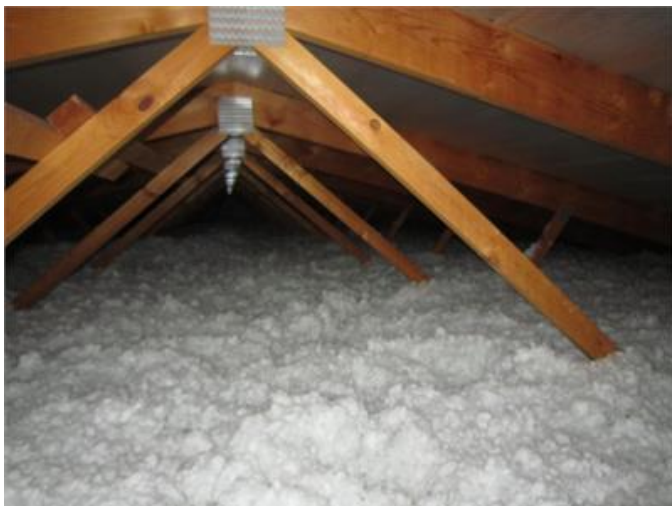
Besiktningsresultat					
Bedömningsskala: 1 = Utan anmärkning, 2 = Påpekande, 3 = Bör åtgärdas, 4 = Ej besiktningsbart					
Byggnadsdel	1	2	3	4	Anmärkning
UTVÄNDIGT					
Vind		X			Vinden har besiktats via utvändigt lucka. Delar av vind är ej besiktningsbar, landgång saknas (finns endast i början av vinden). Fuktkvoten uppmättes i takstolar i början av vinden till under 10 %
Tak		X			Nockbandstättning saknas. Bitvis har nocken tätats med fogskum. Bristfällig anslutning mellan papp och plåttak förekommer bitvis. En del skruvar är rostiga.
Hängrännor	X				
Stuprör	X				
Fasad		X			Skärmtak över entrédörr sitter inte ordentligt i väggen
Fönster/dörrar		X			Några fönsterbleck har dålig lutning.
Sockel	X				
Mark	X				
Altan	X				
INVÄNDIGT					
Allmänt		X			En del mindre sprickor förekommer i putsade väggar.
Entréhall	X				
Sovrum 1	X				
Matplats	X				
Vardagsrum	X				
Kök		X			Rör och shunt är placerade bakom diskbänkskåp. Fogar på rörledning ska vara placerade så att de är utbytbara och så att eventuellt utläckande vatten från en fog snabbt kan upptäckas. Man kan med fördel installera ett vattenlarm vid rören för att snabbt få indikation om något läckage skulle uppstå.

Vinden

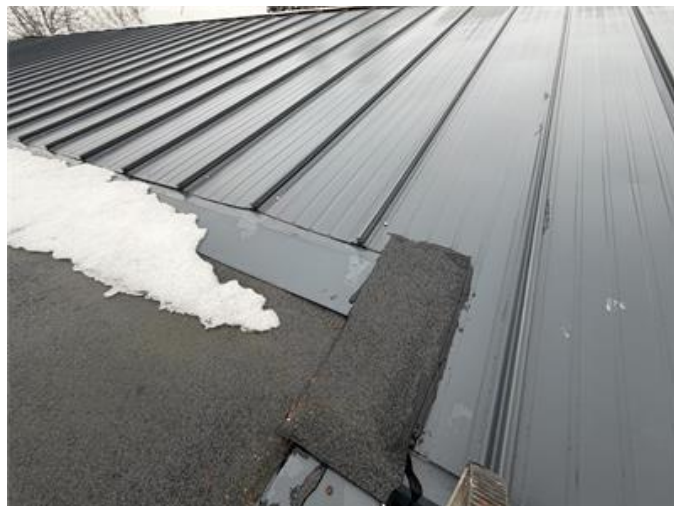
Tak: En del brister i utförandet noterades gällande takplåten, både vidnock och i anslutning mot papptak. Huset har även ett låglutande tak med en takbeklädnad av takpapp. En sådan takbeklädnad kräver regelbunden tillsyn och underhåll. Livslängden för en vanlig takpapp brukar anges till ca 15-20 år. Det finns dock många fabrikat och liknande produkter av takbeklädnader på marknaden och således också kraftigt varierande tekniskt livslängd, se även info på protokollets näst sista sida pos. 1.

Anslutning mellan plåttak och papptak

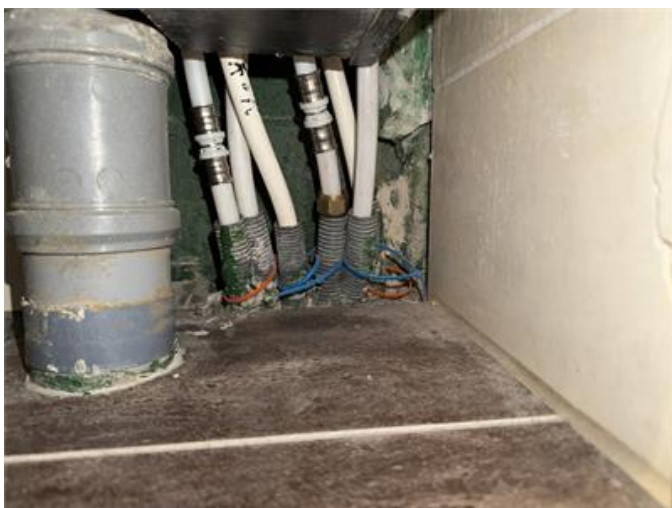
Dusch/wc		X			Rör genomföringar finns i golv. Rör genomföringar i golv i utrymme byggt 2014 är ett avsteg från branschrekommendationerna. Fönster är placerat i duschzonen, viktigt att skydda fönster och skarv mot tätskikt från fukt. Några klinkers på golv har bomljud vilket indikerar att de inte sitter ordentligt i underlaget.

Rör genomföringar i golvet i dusch/wc
