Utlåtande över ÖVERLÅTELSEBESIKTNING

Österåker Dyvik 47:3
Lillbodavägen 32, 184 91 Åkersberga

ÖVERLÅTELSEBESIKTNING FÖR SÄLJARE

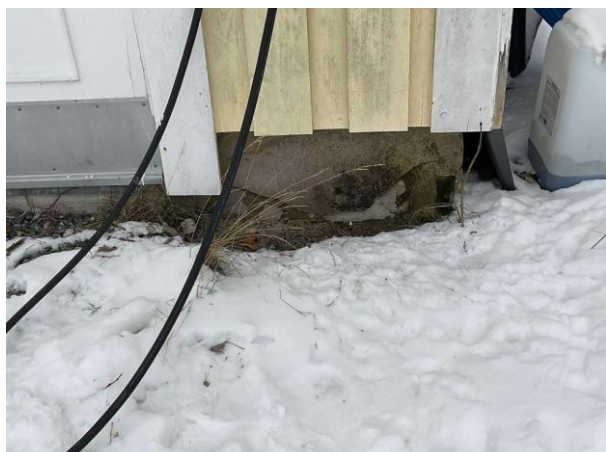
Bild 1: Utvändigt, Grundmur/Hussockel, Sprickor och färgsläpp noteras lokalt på grundmuren

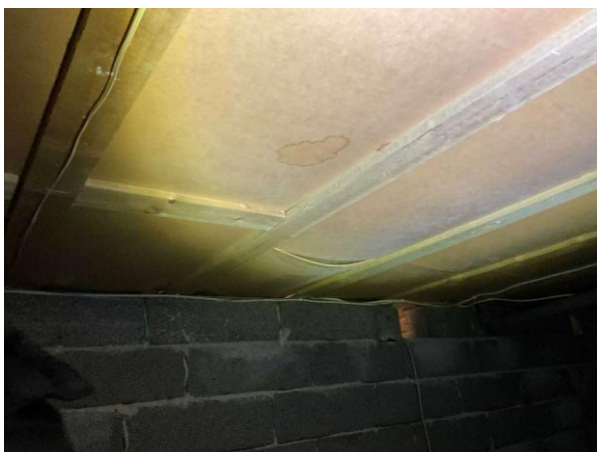
Man har via installation av "Enklare avfuktningssystem" skapat ett torrare klimat i kryppgrunden. Grunden har innan installationen periodvis varit naturligt fuktutsatt i 25 antal år och den typen av grunder är väldokumenterade sk riskkonstruktioner för mikrobiell aktivitet ("i dagligt tal mögel"), lukt och röta. Det finns ingen information om man före installation låtit utföra t.ex. skadeutredning, tagit ut materialprover för lab. analyser eller andra kontroller för att utreda om det redan för installationen uppkommit skador. Det föreligger risk att skada av mikrobiell natur redan kan ha uppstått före installationen

Bild 2: - Utvändigt, Grund, Tryckimpregnerat trä noteras i grunden Enstaka fläck noteras på golvbjälklagets botten

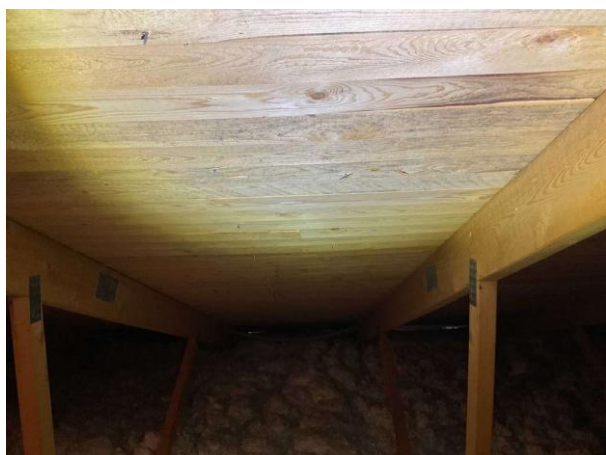
Bild 3: - Utvändigt, Vind, Lokalt på vinden noterades det mikrobiell påväxt på underlagstaket (håll under uppsikt)
