ÖVERLÅTELSEBESIKTNING

Mjövik 6:19 Gårdsvägen 7, 373 32 Nättraby

Överlåtelsebesiktning av fast egendom enligt jordabalken

Adress	Gårdsvägen 7, 373 32 Nättraby
Fastighetsbeteckning	Mjövik 6:19
Besiktningsnummer/ Uppdragsnummer	MG 2026-03-02/ 01
Typ av besiktning	Överlåtelsebesiktning Nivå 2 (med fuktmätningar)
Uppdragsgivare	Tintin Helena Dahl, Viktor Olof Oskar Karlsson
Fastighetsägare	Tintin Helena Dahl, Viktor Olof Oskar Karlsson
Besiktningsman	Marco Gustafsson MG Husbesiktning AB Byggingenjör SBR överlåtelsebesiktning och entreprenadbesiktning marco@mghusbesiktning.se www.mghusbesiktning.se 070 34 25 308
Besiktningsdag	2026-03-02
Närvarande	Tintin Helena Dahl Nam Pawakhang/ Liwing Mäklarbyrå
Väderlek	Ca 4° C och mulet, 89 % Relativ Luftfuktighet

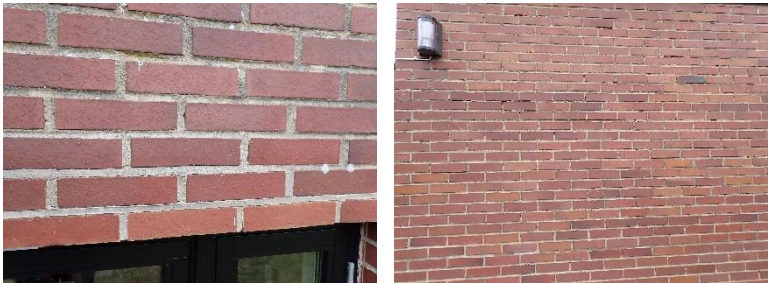
Markförhållanden	Inget att notera.
Grundmur/Hussockel	Inget att notera.
Fasad	<p>Tegelfasaden är i stort utan anmärkning. I denna konstruktion kan lokala sprickor och lösa fogar uppkomma i tegelfasaden vilket är vanligt förekommande. Detta uppkommer på grund av ålder och konstruktionens naturliga rörelse.</p> <p>Lokala mindre sprickor fogar förekommer på baksida och ovan fönster.</p>

<p>Träpanelen bedöms i stort vara i ok skick. Målningsbehov finns framåt gällande de mest solutsatta delarna.</p> <p>Fasader med träpanel har ett ommålningsintervall på cirka 7-10 år. Den kortare tiden i söderläge (mot solsidan) och övrigt utsatta delar. Känsligaste delar är ändträ, trä monterat direkt mot plåt, nära mark och skarvad träpanel.</p>
Fönster och dörrar	<p>Fönster är delvis äldre och bedöms vara i ok skick. Framåt finns underhåll/ målningsbehov. I samband med underhåll av fönstren – se även över fönsterbleck och foder.</p> <p>Äldre fönster är oftast värda att bevara men kräver ett kontinuerligt underhåll. Vid eventuellt framtida fönsterbyte kan ventilationen i bostaden behöva ökas.</p> <p>Info: Äldre isolerglasfönster kan ha läckage mellan fönsterglas. Detta uppvisar då en "mjölkighet" genom glaset och uppkommer på grund av ålder.</p>

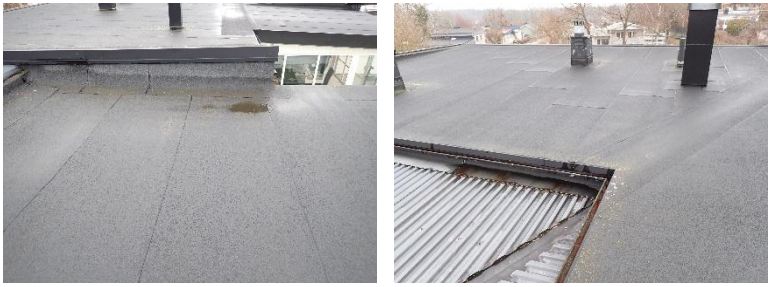
<p>Yttertak</p>	<p>Takbeläggningen bedöms vara i ok skick.</p> <p>Takbeläggningen är låglutande vilket är vanligt förekommande gällande byggåret. Teknisk livslängd gällande pappbeläggning anses vara cirka 25 år. Låglutande takbeläggning innebär risk för stående vatten på takbeläggningen och i förlängningen läckage mot underliggande konstruktioner. Känsliga delar är framför allt vid genomföringar och skarvar på pappen.</p> <p>Hängrännor och stuprör är äldre. Det rekommenderas att fallet gällande hängrännorna mot stuprör årligen kontrolleras/ justeras för att underlätta avrinningen och minska risken för skador.</p> <p>Det rekommenderas att tv-antennen tas bort då denna är en plats för fåglar som skräpar ner på taket.</p>

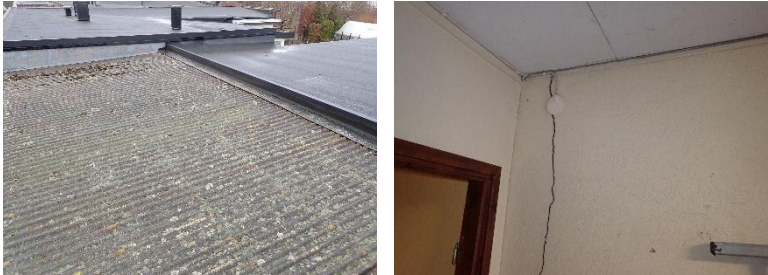
<p>Garage/ Förråd</p>	<p>Takbeläggning ovan garage och carport är äldre. Spår av direkta läckage noteras ej i garage/ förråd. Även äldre takbeläggning ovan entré.</p> <p>Sprickor förekommer i väggar. Denna typ av sprickor är vanligt förekommande i betongkonstruktioner och har oftast uppkommit kring byggåret då materialet torkar och sätter sig. Spår av nutida sättningar eller nutida oväntade rörelser i stomkonstruktion kan ej noteras vid besiktningstillfället.</p> <p>Inget övrigt att notera som avviker från vad som förväntas för konstruktionen eller normalt åldersslitage.</p>

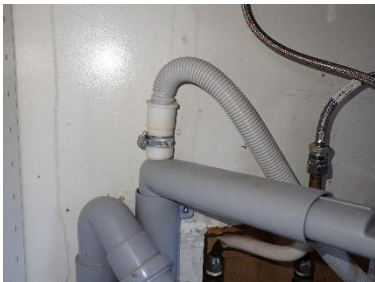
Dusch/ Wc	<p>Rör genomföringar genom golv (radiatorrör ej i duschzon). Detta är en avvikelse mot branschens rekommendationer gällande renoveringsåret men behöver inte betyda att installationen orsakar skador.</p> <p>Vid fuktindikering som utfördes i utrymmet noterades inga förhöjda fuktvärden vid besiktningstillfället.</p>
Sovrum 2	Inget övrigt att notera.
Sovrum 3	Inget övrigt att notera.
Kök	<p>Avloppsslang från diskmaskin ej förankrad i köksbänkens underkant, eller i motsvarande höjd med överkanten på diskmaskinen, branschkrav efter 2008.</p> <p>Vattenlarm kan med fördel monteras i vaskskåpet för att på tidigt stadium kunna upptäcka eventuellt läckage.</p> <p>Vid fuktindikering som utfördes i utrymmet noterades inga förhöjda fuktvärden vid besiktningstillfället.</p>

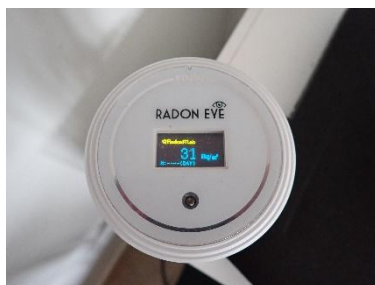
Vid radonindikering i sovrum 1 noteras 31 Bq/m³
Detta värde är under gränsvärdet.
