## ÖVERLÅTELSEBESIKTNING

GLOSE 7:33

Glose 650, 442 73 Kungälv

## UTLÅTANDE ÖVER ÖVERLÅTELSEBESIKTNING

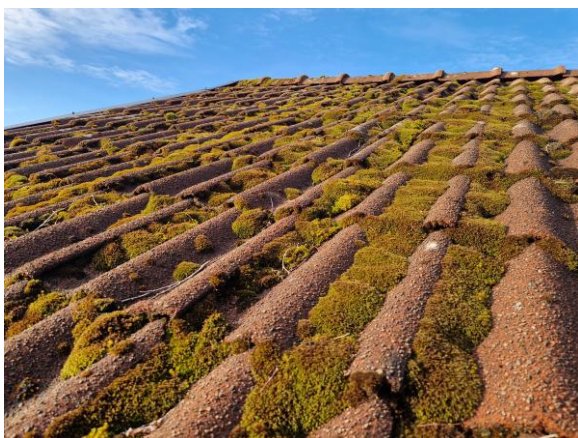
- Det finns ingen nocktätning.
- Skorstensbeslag/ventilationshuvar är inte figurklippta efter takpannorna.
- Yttre pannrader är inte förankrade och ligger direkt mot underlagspappen utan fotplåt.
- Delar av vindskivorna har rötskador samt delar av dem är i behov av målning och underhåll.
- Takpannor har påväxt av mossor.
- Inne på vinden noterades spår av läckage i form av fuktfläckar på underlagstaket vid skorstenen. (Vid fuktmätning i fläckarna noterades inga avvikelser.)
- Delar av underlagstaket inne på vinden är behandlat med träskyddsmedel, vilket kan vid fuktiga perioder avge en avvikande lukt.
- Takpannor är slitna, underlagspappen har torrsprickor.

Mossa på takpannorna

Yttertaket bedöms ha passerat sin tekniska livslängd då bl.a. Kontakta en takläggare för att renovera yttertaket. I samband med detta bör underliggande konstruktioner kontrolleras efter eventuella följdskador.

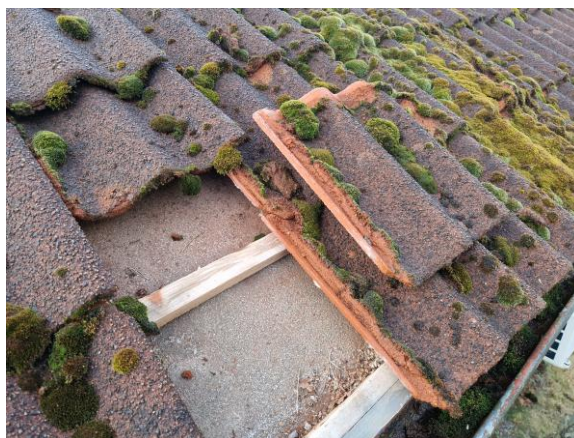
Spröd underlagspapp och tunna takpannor.

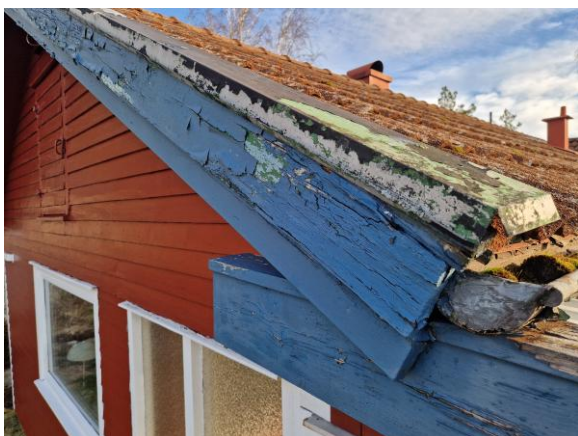
Rötskador på vindskivor

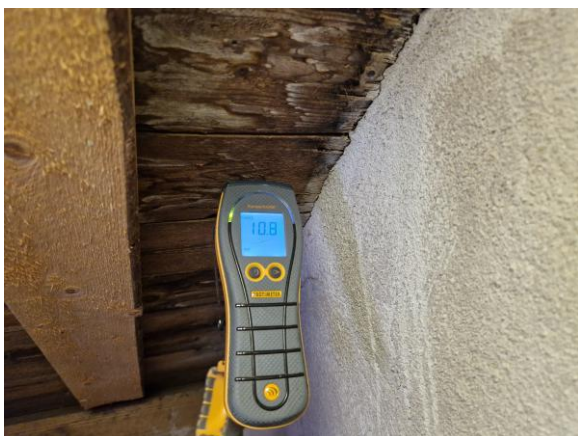
### 4:1 Yttertaket är äldre och spår av läckage i form av fuktfläckar på underlagstaket.

Visar fuktfläckar på vind, Inga förhöjda fuktkvotvärden vid besiktning.

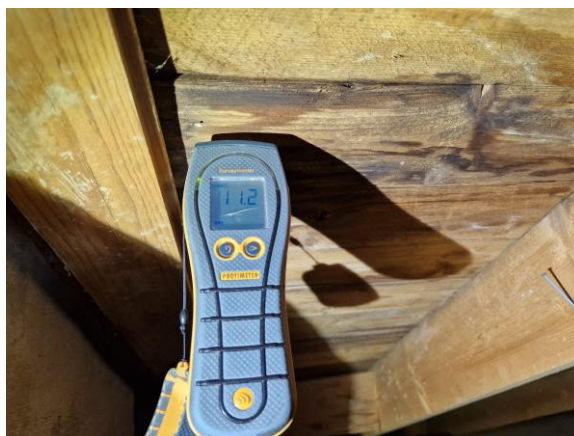
Visar fuktfläckar på vind, Inga förhöjda fuktkvotvärden vid besiktning.

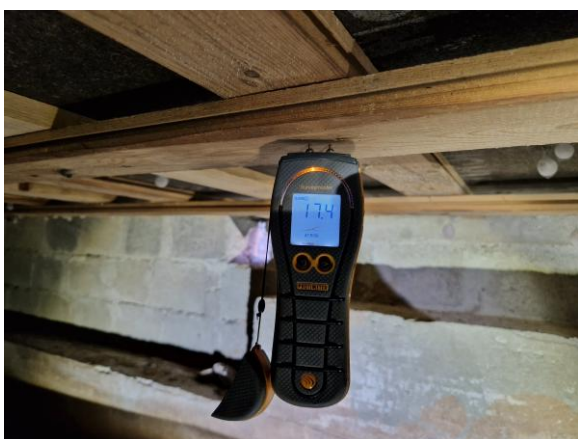
Vid kontroll av konstruktion noterades en förhöjd fuktkvot. Krypgrund är en känd riskkonstruktion då det finns en ökad risk för skada genom att markfukt och fuktig luft kan skapa problem i krypgrunden. Dessa problem kan ge skador så som fukt, röta, mögel och elak lukt. Klimatet i en uteluftsventilerad krypgrund är beroende av rådande uteklimat. Material i utrymmet fuktas upp under sommarhalvåret. Är värmeisoleringsförmågan god hos bjälklaget förlängs uppfuktningens perioden. Under uppfuktningens perioden råder ofta gynnsamt klimat för mikrobiologisk tillväxt (mögel, bakterier och röta).

Krypgrund, visar förhöjda fuktkvotvärden >17%

Bristerna, och det förhöjda fuktvärdet talar för att klimatet i krypgrunden behöver förbättras. Detta kan förslagsvis göras genom att grunden förses med en SK. Krypgrundsavfuktare(adsorptionsavfuktare).

För att säkerställa vilka åtgärder som är lämpliga rekommenderas en fördjupad undersökning av husets grundläggning sin helhet. I samband med detta bör orsak och omfattning av ovan nämnda brister kontrolleras.

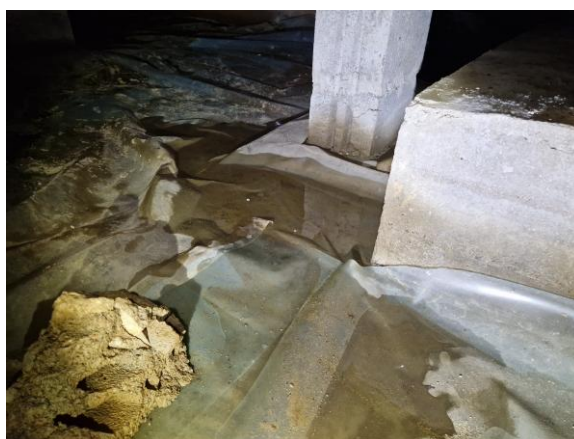
- Rötskyddsbehandlat virke förekommer i konstruktionen.
- Klarvatten står på plastfolien på marken.
- Lokala fuktgenomslag på grundmur.
- Delar av isoleringen har ramlat ner.
- Fuktrelaterade skador noterades i utrymmet med bl.a mindre rötskador på trossbottenbrädor/syll
- Berg i dagen i grunden.

Visar klarvatten på plasten i krypgrunden.

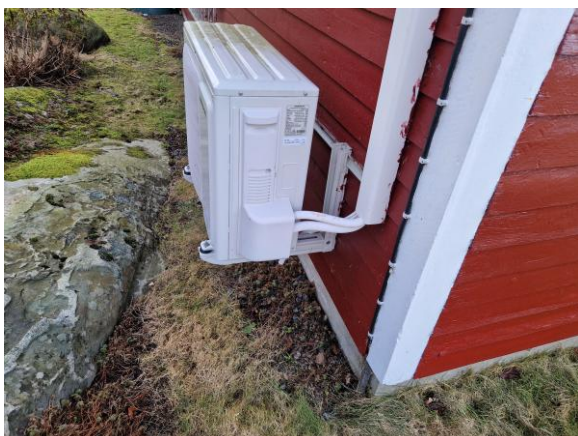
Markförhållanden:	Berg i dagen nära intill huset och lokalt lutar markytan mot huset. Vidare noterades att kondensvatten inte leds bort från luftvärmepumpens utedel. Delar av stuprören är inte anslutna till dagvattenledning, utan släpps intill huset.
Grundmur/sockel:	Mindre sprickor och puts/färgsläpp förekommer.
Fasad:	---
Fönster/dörrar:	Mindre målning/underhållsbehov förekommer.
Hängrännor/stuprör:	Det finns inga lövsilar och mossor/skräp i hängrännor. Färgsläpp förekommer på stuprör och hängrännor.
Yttertak och vind:	♦ Yttertaket är äldre och spår av läckage i form av fuktfläckar på underlagstaket, se fortsatt teknisk utredning 4:1.
Delvis inglasad altan:	Målning/underhållsbehov vindskivor.

Kondensvatten leds inte bort från luftvärmepumpens utedel.
