# Överlåtelsebesiktning

<b>Fastighetsbeteckning</b>	Brunneby-hälla 1:94	<b>Fastighetsägare</b>	Anders Åhammar
<b>Adress</b>	Fågelsjövägen 3	<b>Besiktningdag</b>	2026-03-05
<b>Postnummer och ort</b>	591 76 Borensberg		
<b>Väderlek vid besiktningstillfället</b>	Ca 6 °C och klart		
<b>Uppdragsnummer</b>	27104		
<b>Uppdragsgivare</b>	Anders Åhammar Fågelsjövägen 3, 591 76 Borensberg		
<b>Besiktningssman</b>	Lars Liljeblad, <i>medlem i SBR (Svenska Byggingenjörers Riksförbund)</i> Telefon: Mobiltelefon: 0703-86 91 90 E-post: husbesiktningar@fst-ab.com		
<b>Närvarande</b>	Anders Åhammar och Lars Liljeblad

# Utlåtande över överlåtelsebesiktning

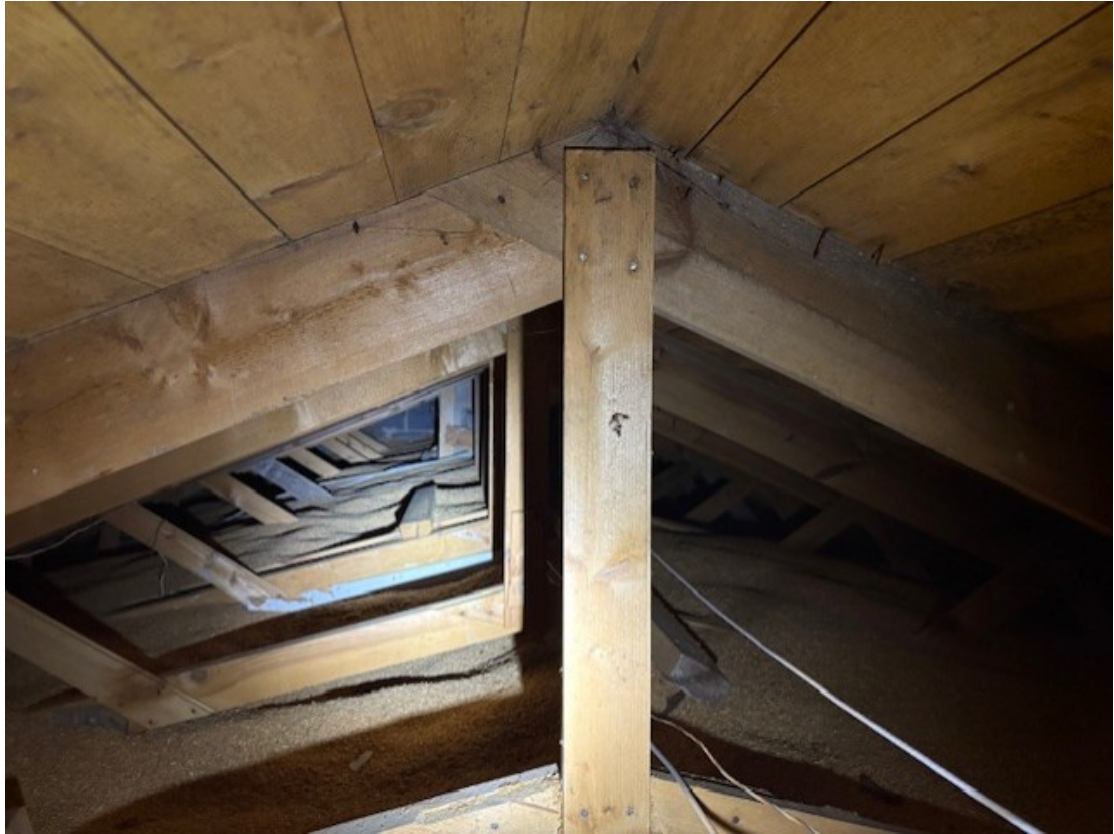
<b>Vind</b>	<p>Allmän information: Nockvinden över den ursprungliga delen är ej helt besiktningbar på grund av utrymmesbrist.</p> <ul style="list-style-type: none"> <li>• Mindre mikrobiell påväxt noterades på underlagstaketets insida gällande ursprunglig del, detta beror sannolikt på visst luftläckage från bostaden. Fuktig bostadsluft läcker upp till vinden och kondenserar mot det kalla underlagstaket/yttertaketets insida under vinterhalvåret, ofta med mikrobiell påväxt som följd.</li> <li>• Enstaka fuktfläckar noterades på underlagstaketets insida. Inga förhöjda fuktvärden kunde uppmätas i de områden som är åtkomliga vid aktuell besiktning.</li> </ul>
<b>Balkong</b>	<ul style="list-style-type: none"> <li>• Staketet motsvarar inte dagens krav på säkerhet (är för lågt). Underhållsbehov föreligger.</li> </ul>
<b>Invändigt</b>	
<b>Allmänt</b>	<p>Allmän information: Skador som kan förekomma på inredning och ytskikt noteras inte, förutsatt skadan beror på ålder eller normalt slitage.</p> <p>Allmän information: Tätskiktet/fuktspärren bakom keramiska ytskikt (så som kakel och klinker) går inte att kontrollera vid en okulär besiktning. Man kan inte heller bedöma om övriga underarbeten motsvarar branschstandard. Fukttindikeringar utförs generellt inte i våtrum med keramiska ytskikt, då man inte kan fastställa på vilken sida om det underliggande tätskiktet man mäter/indikerar.</p> <ul style="list-style-type: none"> <li>• Bostadens allmänna ventilation bör sannolikt förstärkas/förbättras, (självdragsventilation är oftast undermåligt för ett modernt hushåll). Tilluft saknas i rena/torra utrymmen (så som vardagsrum, sovrum och dylikt).</li> </ul>

Nockvind gällande ursprunglig del.
