Anticimex Överlåtelsebesiktning av småhus - nivå 2

Fastighetsbeteckning: Lidingö 11:169	
Fastighetsägare: Oscar Johan Eric Lidbeck & Sandra Charlez	
Fastighetsadress: Södra Kungsvägen 308	
Postnummer: 181 63	Ort: Lidingö

Besiktningdatum: 2022-05-16	Protokollnummer: 66925473
Temperatur: 12 °C	Väderlek: Sol
Tekniker: Jon Walgeborg	
E-post: jon.walgeborg@anticimex.se	
Kontor: Stockholm Syd	
Närvarande: Fastighetsägare Mäklare

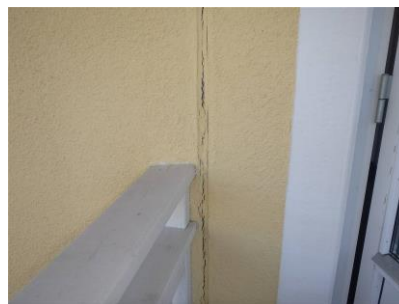
Sprickor finns i mjukfogen mellan ytterväggens betongskarvar.

Otättheterna medför en ökad risk för att fukt tränger in bakom fasaden vilket i sin tur kan orsaka fuktskador.

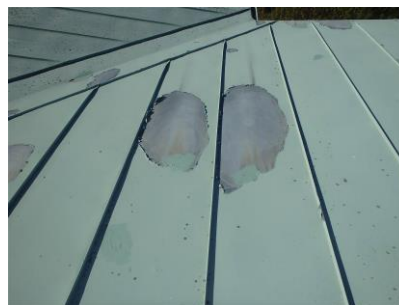
Plåttaket har färgsläpp och korrosion.

Brister i taktäckningen kan leda till att regn- eller smältvatten tränger ner i underliggande takkonstruktion och orsakar fuktskador.

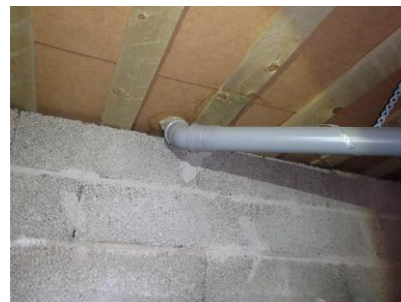
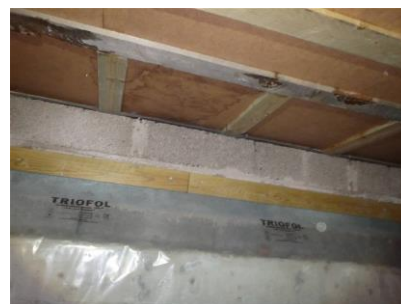
Underkant av bjälklaget har fuktfläckar.

Fuktfläckar kan bero på olika saker, och kan vara ett tecken på en tidigare eller en pågående fuktskada.

Fuktkvoten i underkant uppmättes till 11% i fuktfläckar och övriga krypgrund till 8%

Vi rekommenderar en fördjupad undersökning för att bedöma orsak och omfattning.
