# Besiktningssprotokoll

## Anticimex Överlåtelsebesiktning av småhus - nivå 2

Fastighetsbeteckning: Spjällsnöret 16	
Fastighetsägare: Cecilia Gimmerstad Stove	
Fastighetsadress: Stavgårdsgatan 50	
Postnummer: 167 56	Ort: Bromma

Besiktningdatum: 2026-03-18	Protokollnummer: 69601151
Temperatur: +6 °C	Väderlek: Halvklart
Tekniker: Jonnie Loberg	
E-post: Jonnie.Loberg@anticimex.se	
Kontor: Stockholm Norr	
Närvarande: Fastighetsägare Jonnie Loberg, Anticimex. 072-1453934

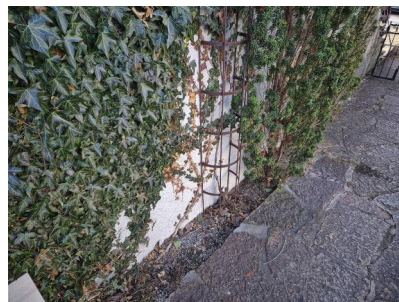
-Rabatter förekommer i anslutning till grundmur.

Detta kan innebära en ökad fuktbelastning mot sockel/husgrund.

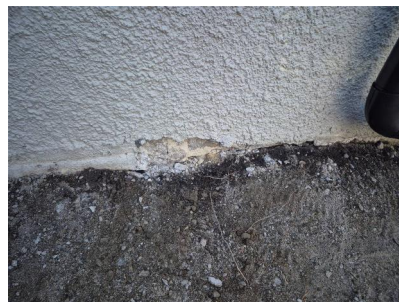
-Mindre färg-/putssläp förekommer lokalt på sockel.

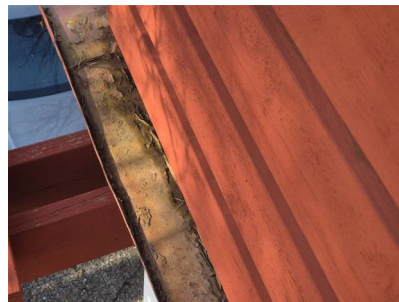
-Balkongens underliggande plåttak var vid besiktningstillfället ej besiktningstillfället pga monterad trall.  
-På utskjutande synliga delar av det underliggande plåttaket noteras mindre färgsläp och viss rost.

För att möjliggöra en eventuell kompletterande besiktning av det underliggande plåttaket måste trallen demonteras.

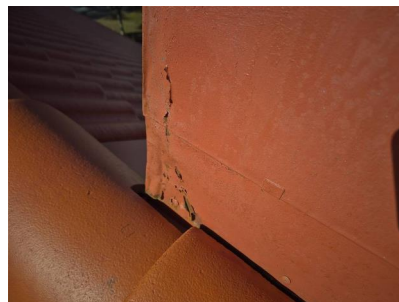
- Äldre plåthuvar/detaljer för ventilation och skorsten är ej utbytta vid senaste takrenoveringen, dock har dessa målats i samband med takrenoveringen, mindre färgsläpp och rost noteras på dessa ( se bild).
- Skorsten saknar väderskydd.

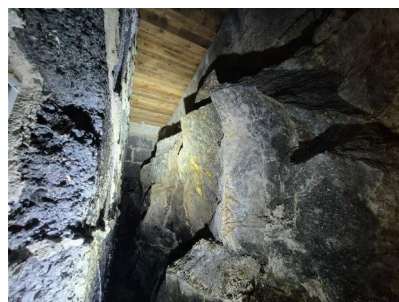
- Krypgrund är en risk konstruktion.
- Markplast saknas.

Golvbjälklaget ovan krypgrunden riskerar att drabbas av fuktskador på grund av naturlig fuktpåverkan. Detta kan i sin tur leda till mikrobiella skador (angrepp av mikroorganismer) som kan leda till att mikrobiell lukt sprids till boendemiljön.

Fuktkvoten i ovanliggande trossbotten uppmättes till 13%FK. Det finns risk för mikrobiell tillväxt om den relativa fuktigheten (RF) i den omgivande luften är över 75 %. I furuvirke motsvarar det en fuktkvot (FK) på 17 %.

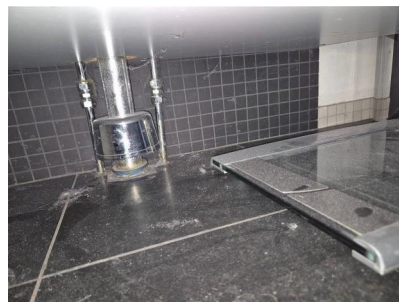
- Våtutrymmet har äldre yt-/tätskikt.
- Rör genomföringar finns i golv (se bild).
- Avloppsstos har ett felaktigt avstånd från vägg, samt en felaktig höjd ovan golv (se bild).
- Golvbrunn/duschkörna separerad från övriga golvytan med uppbyggd duschsarg.
- Wc med inbyggd cistern saknar skvallerrör.

Eftersom funktionen, som innebär att ytskiktet/tätskiktet ska vara vattentätt, kan vara nedsatt finns en ökad risk att vatten tränger igenom ytskiktet/tätskiktet med vattensador i omkringliggande konstruktioner som följd.

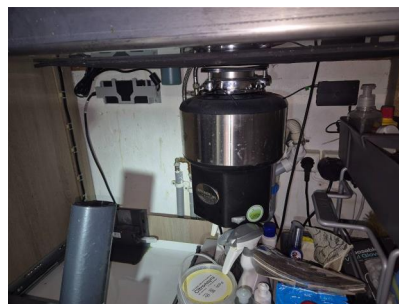
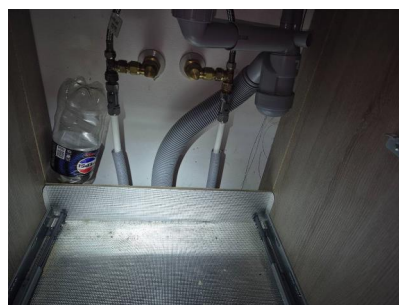
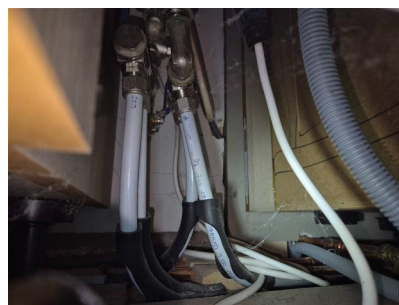
- Fuktskydd finns i båda diskbänksskåpen, dock är vattenledningar placerade bakom fuktskydden (se bild 1 och 2).
- Diskmaskinens avloppsslang saknar upphängningsbygel.
- Golvvärmefördelning saknar vattentät botten (se bild 3).

Ovanstående noteringar kan innebära en ökad risk för fuktrelaterade skador i omkringliggande konstruktioner.

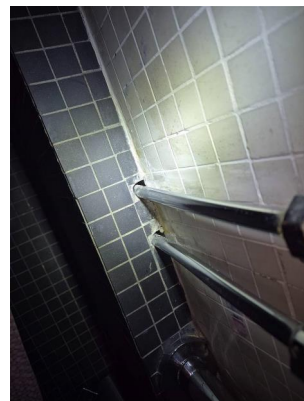
-Otäta rör genomföringar i uppbyggd klack/sarg.

Detta kan innebära en ökad risk för fuktrelaterade skador i omkringliggande konstruktioner vid tex ett eventuellt läckage.

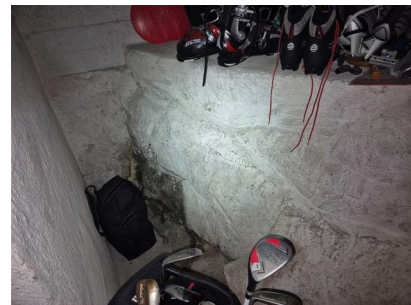
-Fritt berg i dager.

Fritt berg i dager kan innebära en ökad risk att utifrånkommande vatten leds in via berget.

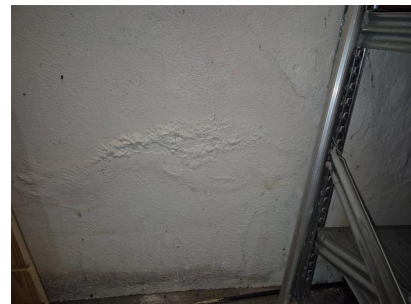
- Färgbubblor förekommer på vägg(se bild 1).
- Äldre gjutjärnsbrunn.
- Spillvatten från bergvärme leds ej ner direkt i golvbrunn(se bild 2).

Färgbubblorna beror troligtvis på olämplig färg, inga puttsläpp känns under bubblorna.
