Utlåtande över ÖVERLÅTELSEBESIKTNING

Lidingö Orren 18
Storkvägen 4, 181 56 Lidingö

ÖVERLÅTELSEBESIKTNING FÖR SÄLJARE

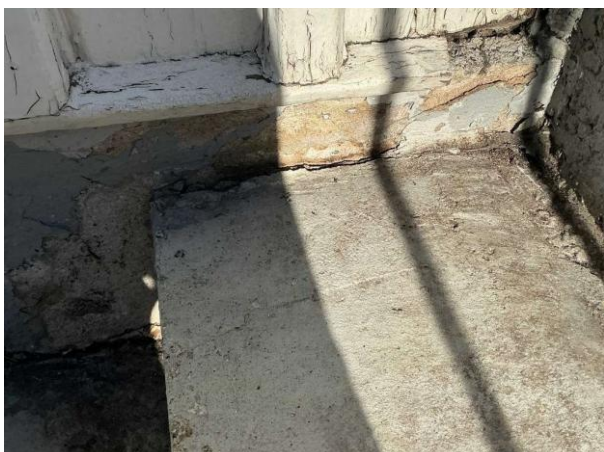
Mark	--
Grundmur/Hussockel	Färgsläpp och sprickor noteras på grundmur Sockeln är delvis dold av altaner
Grund	krypgrund som är avfuktad i efterhand För att denna grundläggning inte skall klassas som en riskkonstruktion bör den vara utförd med fuktavvisande plastfolie över grundens botten, avfuktningssaggregat dimensionerat för den specifika grunden. Lokalt noteras missfärgning på grundmur Plastfolie är delvis utlagd på mark Tryckimpregnerat virke noterades i grunden (kan avge en kemisk lukt i en fuktig instängd miljö) Se riskanalys
Fasad	Motgjutna betongkonstruktioner Längsgående skarvar noteras på träpanelen Färgsläpp och torrsprickor noterades på panelen Lokalt noteras rötskador i fasad Del av utrymme finns mellan äldre och nyare fasad under matrumsdelen ej besiktningsbart utgår ur besiktningen Se riskanalys
Fönster	Delvis igen byggda källarfönster finns Färgsläpp noteras på äldre fönster
Ytterdörr	Tröskelplåt saknas

Bild 1: - Utvändigt, Grundmur/Hussockel, Färgsläpp och sprickor noteras på grundmur

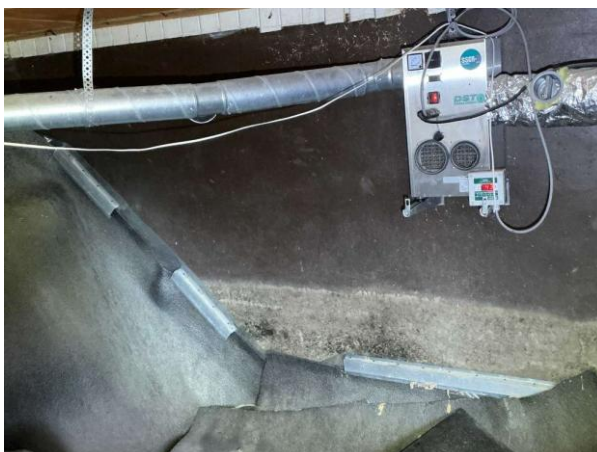
Man har via installation av "avfuktningssystem" skapat ett varaktigt torrt klimat i kryppgrunden. Grunden har innan installationen kan periodvis varit naturligt fuktutsatt fram till 2012 och den typen av grunder är en sk riskkonstruktioner för mikrobiell aktivitet ("i dagligt tal mögel"), lukt och röta. Det finns ingen information om man före installation låtit utföra t.ex. skadeutredning, tagit ut materialprover för lab. analyser eller andra kontroller för att utreda om det redan för installationen uppkommit skador. Det föreligger risk att skada av mikrobiell natur redan kan ha uppstått före installationen

Bild 2: - Utvändigt, Grund, krypgrund som är avfuktad i efterhand

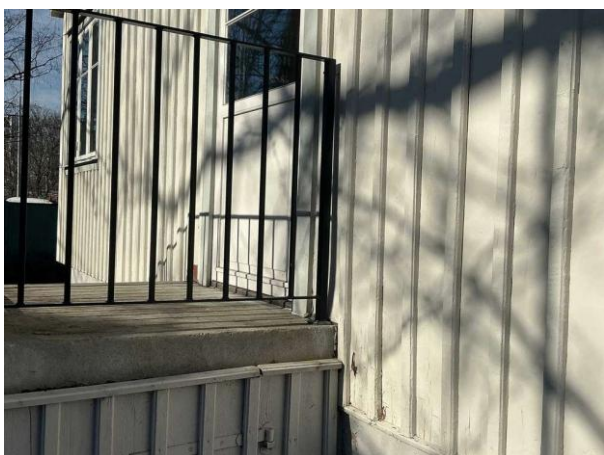
Betongkonstruktioner som ansluter mot fasad/stomme av trä kan innebära en ökad risk för uppkomst av fuktskador i anslutande konstruktionsdelar. Orsaken till detta är vanligtvis att vatten/fukt leds in mot konstruktionsdetaljer. Risk föreligger att skador kan ha uppstått eller kan uppstå i anslutning till balkongen.

Bild 3: - Utvändigt, Fasad, Motgjutna betongkonstruktioner Längsgående

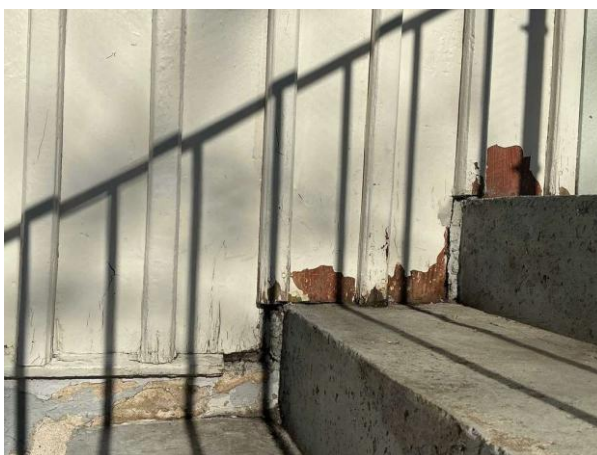
Med anledning av de rötskador som iakttagits i panelen föreligger risk för att fukt kan tränga in och orsaka (eller redan har orsakat) fuktrelaterade skador i bakomliggande vägg (mögel och röta).

Bild 4: - Utvändigt, Fasad, Färgsläpp och torrspricka samt delvis rötskadad träpanel.

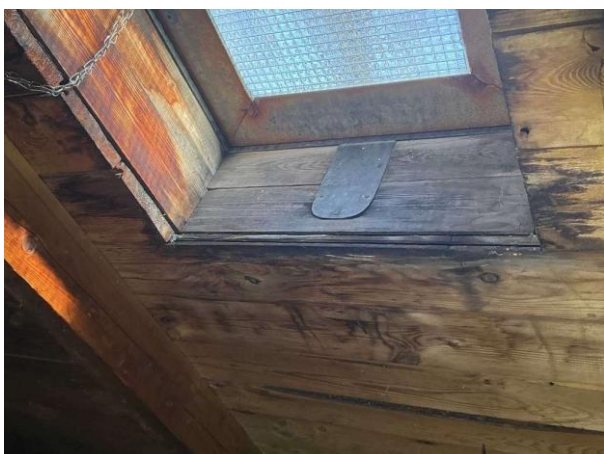
Avvattning	Stuprör avslutas vid fasad (bör ledas bort)
Vind	Parallellisolerade /snedtak ej besiktningsbart utrymme Självdraagsventilerat hus Tättningslist saknas på vindslucka Äldre taklucka med fläckar under Nya delen är besiktigad via lucka Taklucka saknar gångjärn (fallrisk) Lokalt på vinden noterades det mikrobiell påväxt och fuktrosor på underlagstaket samt gavelvägg Se riskanalys

Bild 5: - Utvändigt, Vind, Äldre otät taklucka med fuktrosor runt

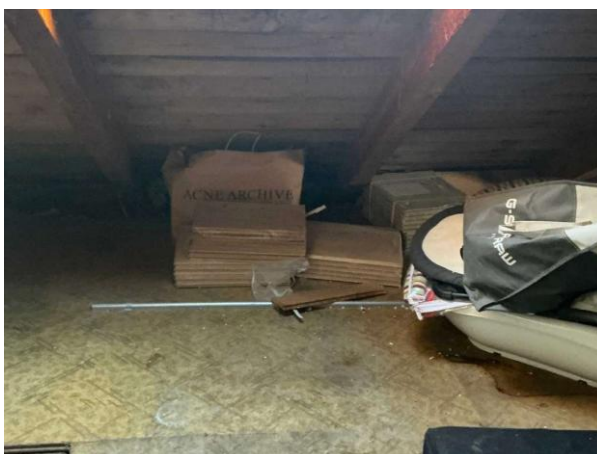
Bild 6: - Utvändigt, Vind, Fukt noteras på golvbjälklaget under taklucka

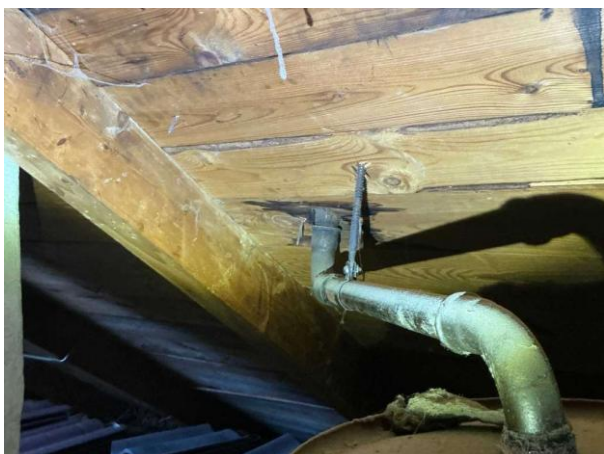
Bild 7: - Utvändigt, Vind, Fuktros noteras vid äldre rörgenomföing från expansionskärl

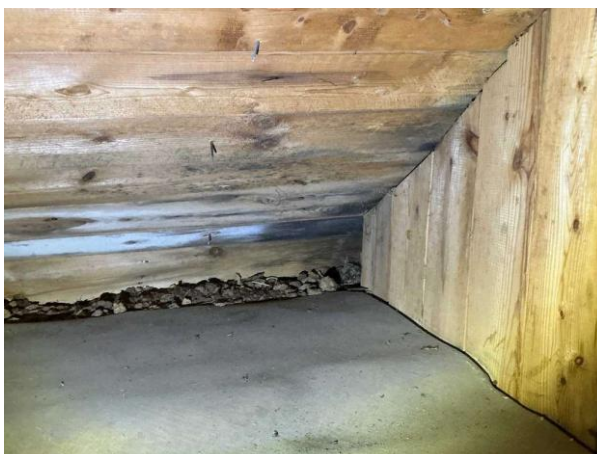
I självdragsventilerade hus föreligger risk för fuktskador på vindar och takkonstruktioner. Det är vanligt att mögel-/röta, mikrobiella skador och lukt orsakade av kondensbildningar och hög luftfuktighet förekommer på vindar/takkonstruktioner och då främst i ett självdragsventilerat hus som detta. Anledningen är just att huset är självdragsventilerat och att bjälklaget inte är tätt. En orsak till fuktproblemen är att varm fuktig luft från bostaden läcker upp till vindsutrymmet under vintern vilket ökar luftfuktigheten i utrymmet och kondens kan bildas på det kalla underlagstaket. Om det har fått eller får fortgå under en längre tid (årigen återkommer) är risken stor för fuktskador (mögel och röta) i takkonstruktionen

Bild 8: - Utvändigt, Vind, Mikrobiellpåväxt noteras på underlagstaket

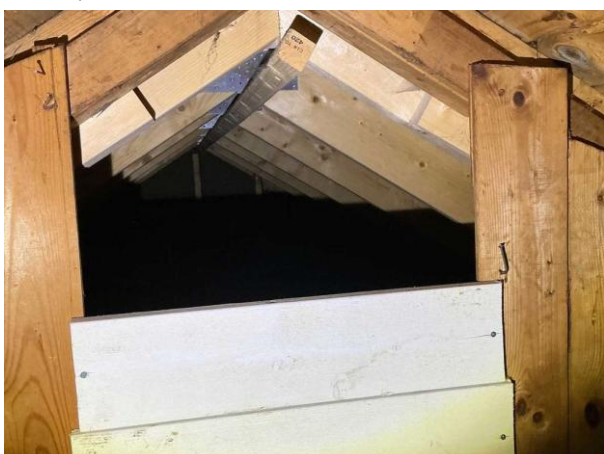
Bild 9: - Utvändigt, Vind, Vinden till tillbyggnaden är begränsad besiktigad från lucka

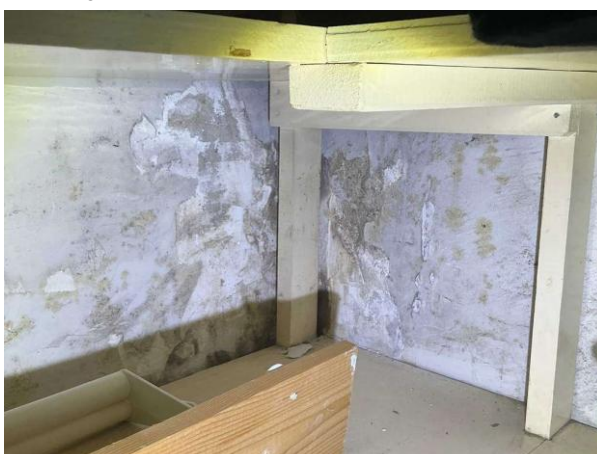
Allmänt	Små skador som förekommer på ytskikt och inredning orsakade av åldersskäl eller normalt slitage noteras inte särskilt här. Besiktningen utförs normalt i vänstervarv Ojämnheter och golvknarr noteras lokalt i huset
Betongplatta på mark	Betongplattan är av äldre standard Det förekommer inklädda källarväggar med konstruktioner som kan vara känsliga för fukt Se riskanalys
Källarplan	
Trappa	Handledare saknas i trappan
Hall	--
Trappförråd	Färgsläpp, sprickor och missfärgningar noteras på väggar
Duschrum/wc	Brunnsduken under klämringen i golvbrunnen är synligt Kvalitetsdokument saknas Helkaklat, tätskikt under kakel och klinker är inte besiktningsbart
Pannrum/tvättstuga	Äldre våtrum Gjutjämsgolvbrunn (rost noterades i brunnen)
Allrum	--
Garage/förråd	Gjutjämsgolvbrunn (rost noterades i brunnen) Sprickor och putssläpp noteras på väggar men framförallt intill utvändig trappa (se säljupplysning)

Bild 10: Invändigt, Källarplan, Färgsläpp. Sprickor och missfärgningar noteras på väggar

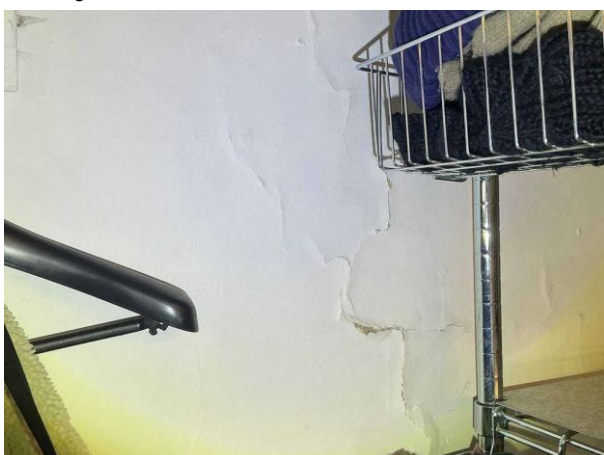
Bild 11: - Invändigt, Källarplan, Sprickor och putssläpp noteras på vägg

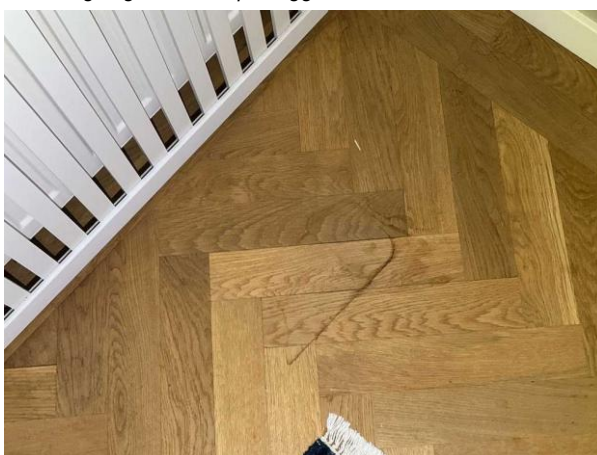
Bild 12: Invändigt, Entréplan, Fläck noteras på golv
