Utlåtande över ÖVERLÅTELSEBESIKTNING

Lidingö Tornistern 3
Sporrvägen 37, 18141 Lidingö

ÖVERLÅTELSEBESIKTNING FÖR SÄLJARE

Fastighetsbeteckning: Lidingö Tornistern 3
Adress: Sporrvägen 37, 18141 Lidingö
Kommun: Lidingö
Fastighetsägare: DB Lars Sjödin

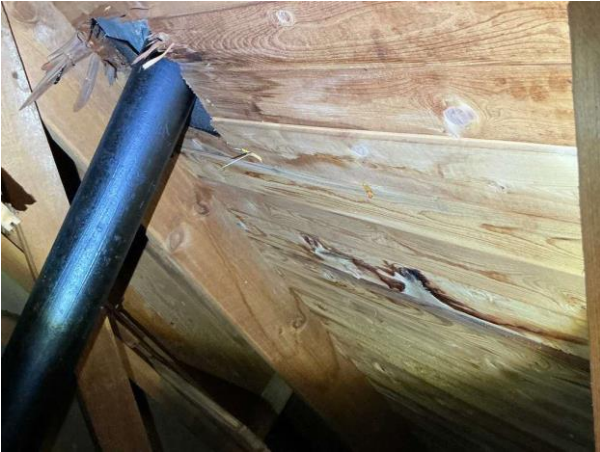
Bild 1: - Utvändigt, Vind, Spår av äldre läckage noterades lokalt på underlagstakets räspont Missfärgad svart isolering note...

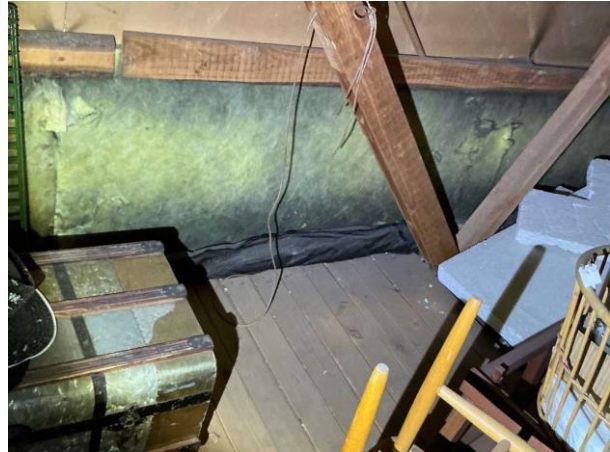
Bild 2: - Utvändigt, Vind, Spår av äldre läckage noterades lokalt på underlagstakets räspont Missfärgad svart isolering note...

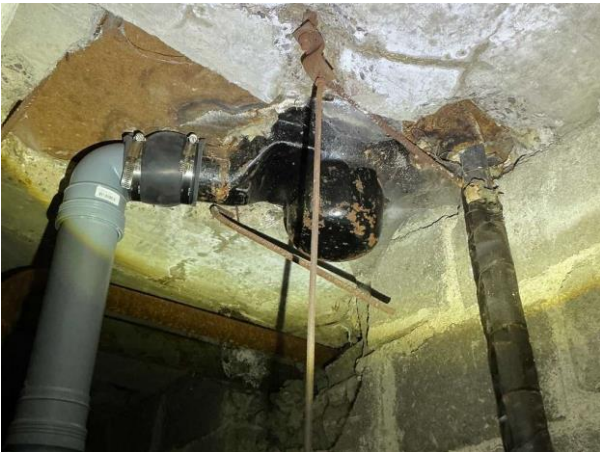
Den uteluftventilerade krypgrunden kan orsaka fuktrelaterade skador som konstruktionsförsvagningar, mikrobiell aktivitet/påväxt och ge upphov till lukt.

Fuktkällorna i krypgrunden är flera. Till exempel kan ytvatten tränga in i grunden eller så kan fukt avdunsta från mark, grundmurar och byggfukt. Fukt kan även komma från läckage från ledningar eller hög grundvattennivå. Bl.a. beroende av fukten inte ges möjlighet att ventileras bort bedöms det föreligga risk för att fuktrelaterade skador och lukt kan ha uppstått eller uppstår. Bjälklaget utgörs av material som i sig tål fukt men armeringen kan rosta. Den rostiga armeringen sväller och bjälklaget sprängs sönder/spjälkas vilket innebär risk för bärligheten.

Detta är således en konstruktion med risk för konstruktionsförsvagningar och mikrobiell aktivitet ("i dagligt tal mögel" lukt och röta)

Bild 3: - Utvändigt, Krypgrund under garage, Rost och synlig armering på balkar där betongen lossnat (reoveringsbehov) Spår av läckage under ...

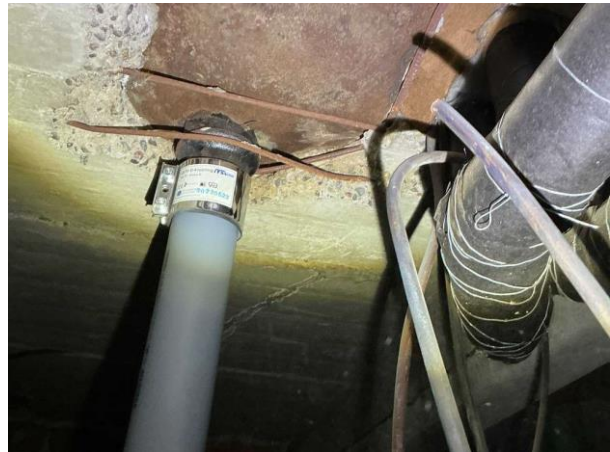
Bild 4: - Utvändigt, Krypgrund under garage, Rost och synlig armering på balkar där betongen lossnat (reoveringsbehov) Spår av läckage under ...

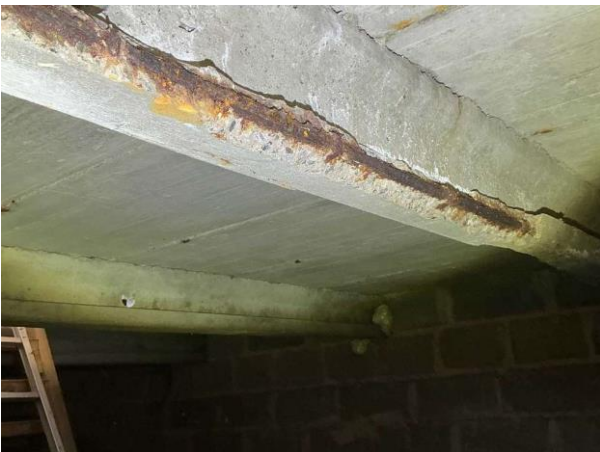
Bild 5: - Utvändigt, Krypgrund under garage, Rost och synlig armering på balkar där betongen lossnat (reoveringsbehov) Spår av läckage under ...

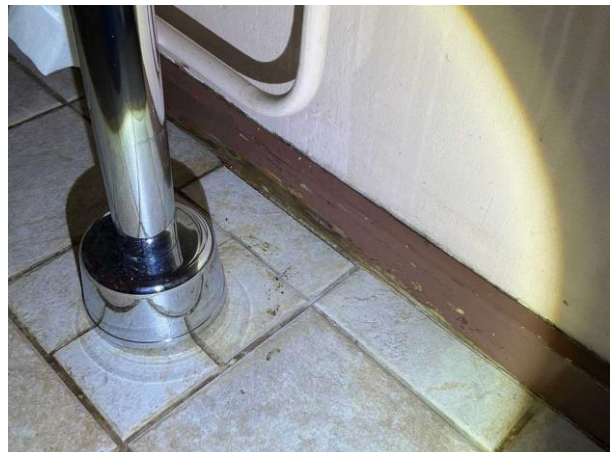
Äldre våtrum vars tekniska livslängd får anses vara uppnådd. Tät/-ytskiktens vattentäta egenskaper minskar med tiden och risken för bakomliggande fuktskador får anses vara förhöjd

Bild 6: - Invändigt, Entréplan, Äldre våtrum utan tätskikt på golv Missfärgning/skada på sockel under handfat

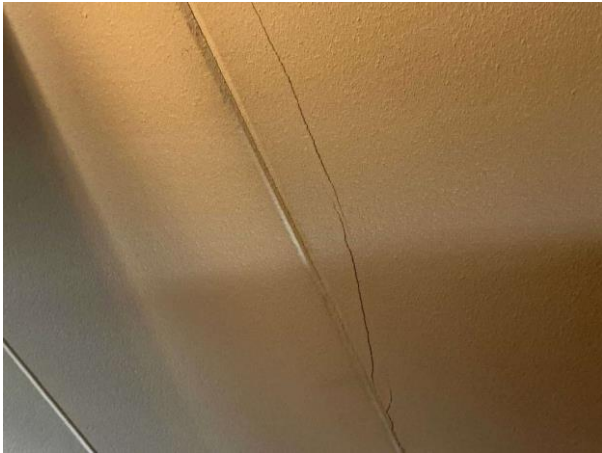
Bild 7: Invändigt, Entréplan, Spricka i bjälklagselement

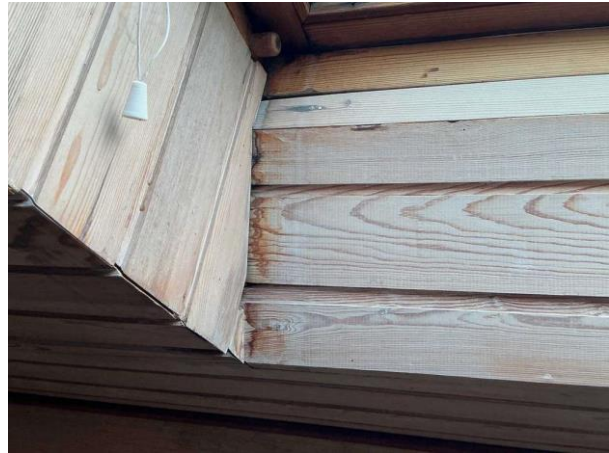
Bild 8: - Invändigt, Överväning, Spår av läckage vid takfönster (torrt vid besiktningen) Takfönster är av äldre modell och bör byt...

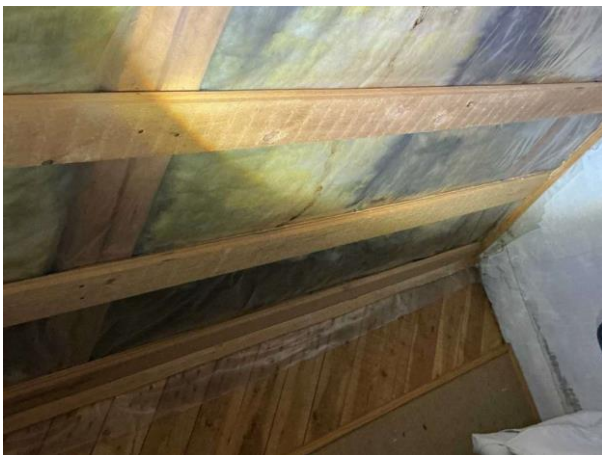
Bild 9: - Invändigt, Överväning, Missfärgad svart isolering noterades genom plastfolien i taket Plastfolien är inte tät

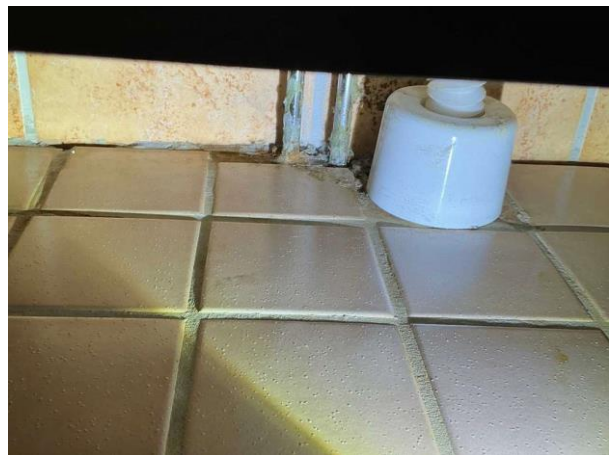
Det förekommer felaktiga/känsliga rör genomföringar genom tätskikt som utgör risk för vattenskada.

Bild 10: - Invändigt, Överväning, Renoverat 2010 Det förekommer rörgenomföringar i golvet genom tätskikt annat än för avlopp Tätski...

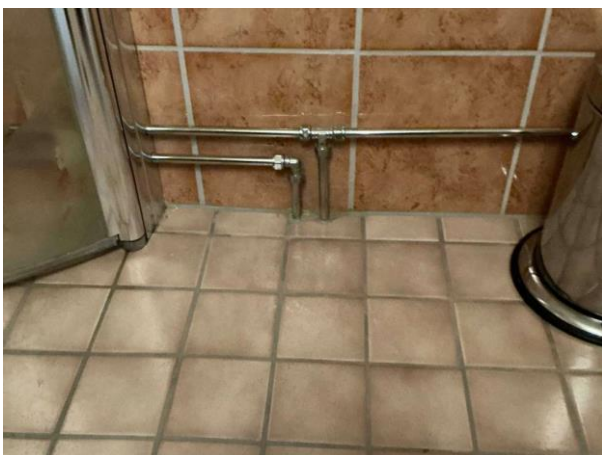
Bild 11: - Invändigt, Överväning, Renoverat 2010 Det förekommer rörgenomföringar i golvet genom tätskikt annat än för avlopp Tätski...
