Överlåtelsebesiktning

Fastighetsbeteckning	MAGNETFÄLTET 4	Fastighetsägare	Eric & Ida Rådegård
Adress	Övre Villavägen 8	Besiktningdag	2026-03-27
Postnummer och ort	612 41 Finspång		
Väderlek vid besiktningstillfället	Ca 10°C och klart		
Uppdragsnummer	27293		
Uppdragsgivare	Eric & Ida Rådegård Övre Villavägen 8, 612 41 Finspång		
Besiktningssman	Petter Andersson, godkänd besiktningssman Telefon: Mobiltelefon: 0709-83 92 60 E-post: petter.andersson@fst-ab.com		
Närvarande	Eric Rådegård

Utlåtande över överlåtelsebesiktning

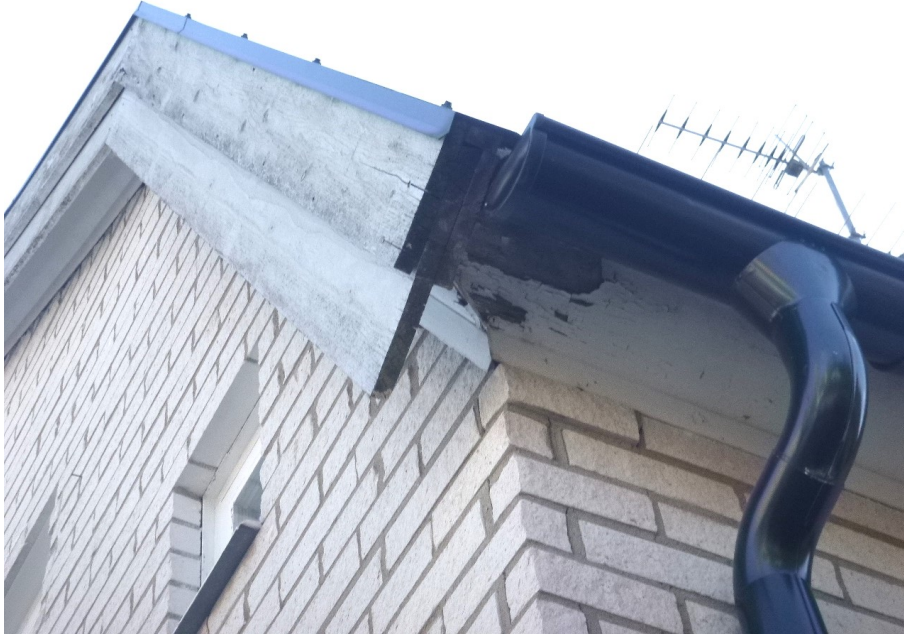
Takfotsbräda, yttre hörn mot infart.

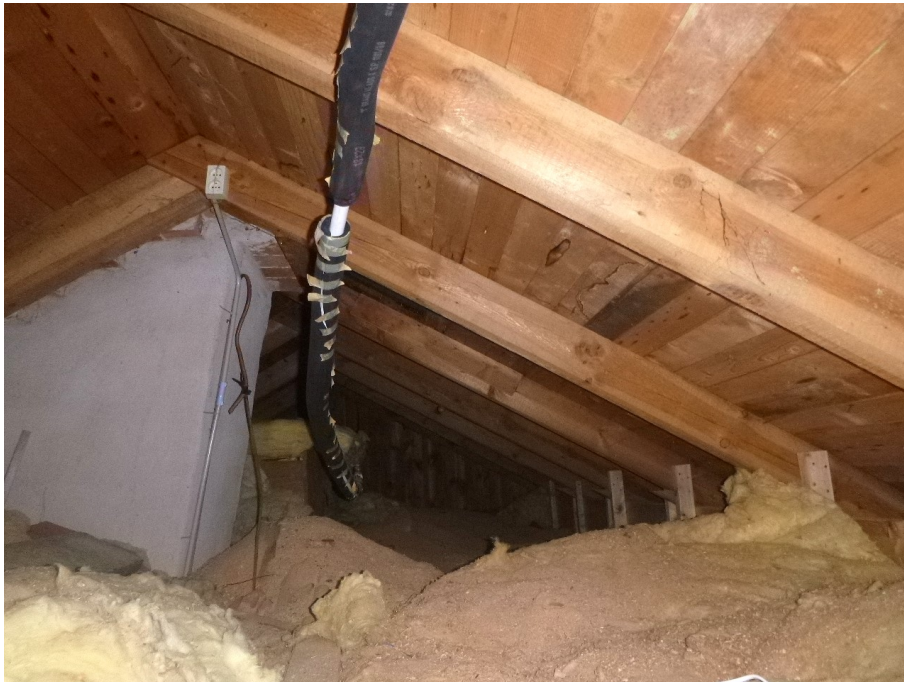
Vindsutrymme, ursprunglig del.

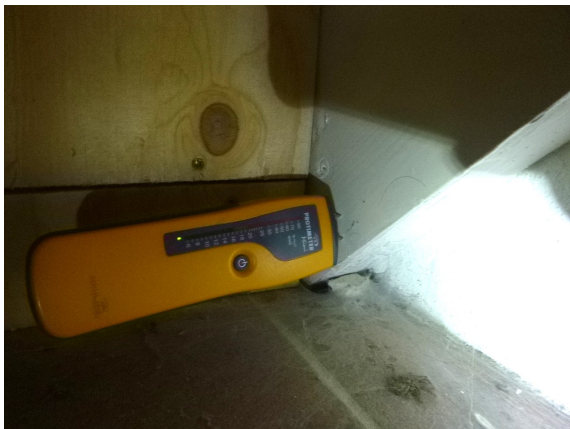
Riskkonstruktion 1

Konstruktion: Vangstycke, trappa

Konstruktionsuppbbyggnad: Träkonstruktion i nära kontakt med mark.

FK <10% kunde uppmätas.

Kommentar: Inga förhöjda fuktvärden noterades.
