Besiktningssprotokoll

Försäkringsbesiktning för Anticimex Säljarsförsäkrat

Fastighetsbeteckning: Forshälla-Strand 11:12	
Fastighetsadress: Forshälla Strand 245	
Postnummer: 459 94	Ort: Ljungskile

Besiktningdatum: 2026-04-01	Protokollnummer: 69615747
Temperatur: 3 °C	Väderlek: Halvklart
Tekniker: Linus Elfström	
E-post: linus.elfstrom@anticimex.se	
Kontor: Uddevalla	
Närvarande: Ann Ljungsvik - Fastighetsägare Jörgen Warberg - Fastighetsmäklare Christian Callstam - Anticimex

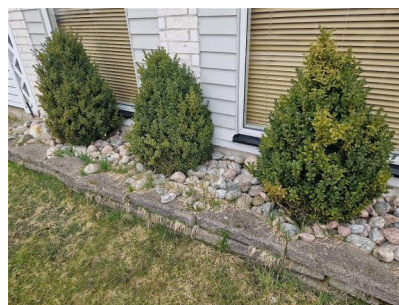
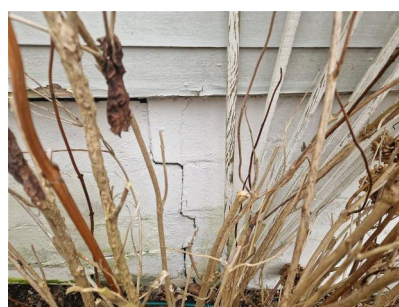
Utvändigt / Sockel

Växter finns i anslutning till byggnaden.

När det finns rabatter och växter nära byggnaden finns risk att fukt stannar kvar i väggarna. Detta kan i sin tur orsaka invändiga fuktskador. Växternas rötter kan också skada grundmuren och sätta dräneringsledningen ur funktion.

Vidare noterades att det lokalt förekommer sprickor i sockel.

Detta kan leda till fukt- och frysskador i konstruktionen.

Området närmast huset rekommenderas att vara fritt från växtlighet.

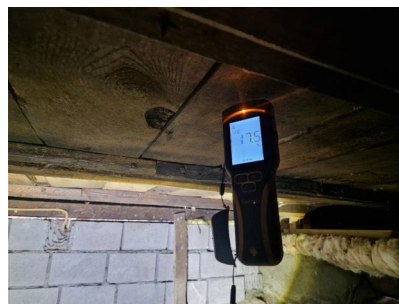
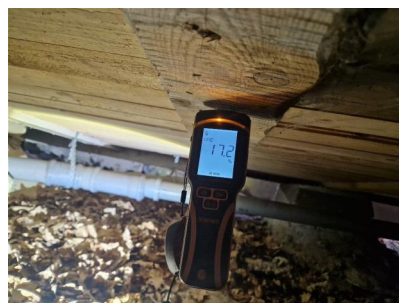
Utvändigt / Plintgrund

Vid kontroll av grunderna uppmättes fuktvärden över kritisk nivå för mikrobiell tillväxt och mikrobiell lukt upplevdes. Vidare noterades att då grunden är byggd ovan/mot berg förekommer fritt vatten. Det förekommer även organiskt material.

Uteluftsventilerade grunder med bjälklag av organiskt material har ofta fuktskador på grund av naturlig fuktpåverkan. Lukten som känns i grunden kan också spridas till boendemiljön. Det är främst i del under badrum där avvikande lukt kunde noteras.

Fuktkvoten uppmättes till mellan 17,2%-17,5% i undersida bjälklag.

Vi rekommenderar en fördjupad undersökning för att bedöma orsak och omfattning.

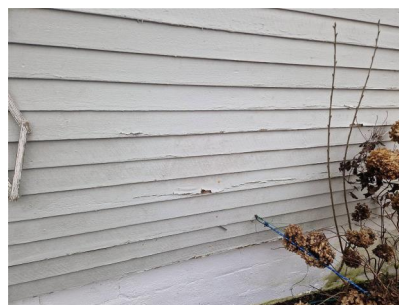
Utvändigt / Fasad

Fasadpanelen på gavel i anslutning till kök är i behov av målning/underhåll. Vidar notades mindre fuktåverkade fasadbrädor.

Fasadbeklädnad och träkonstruktioner där målningsbehov finns riskerar att få fukt- och rötskador på grund av sämre vattenavvisande förmåga. För att öka livslängden på fasadbeklädnaden rekommenderas målning och underhåll. I samband med ommålning rekommenderas att de rötskadade panelbrädorna byts ut.

Fastighetsägaren har för avsikt att byta skadat material och utföra underhåll av fasaden innan överlåtelse.

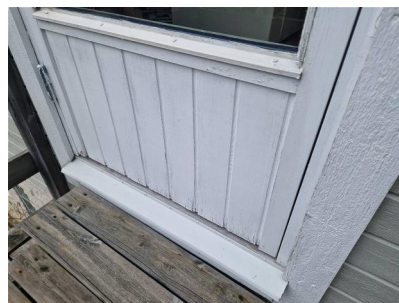
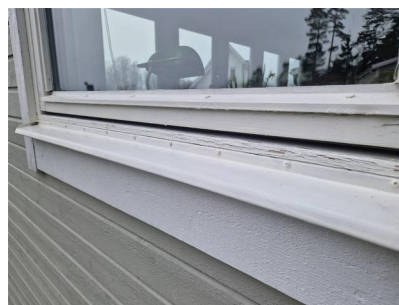
Utvändigt / Dörrar/Fönster

Delar av isolerglasen är äldre.

Befintliga fönster är äldre vilket betyder att tätningen mellan fönsterrutorna kan vara sämre. Detta kan leda till att missfärgning/imma kan uppstå mellan glasrutorna.

Begynnande underhåll noterades lokalt på fönster samt dörrar. Det rekommenderas att målning/underhåll utförs för att säkerställa materialets livslängd.

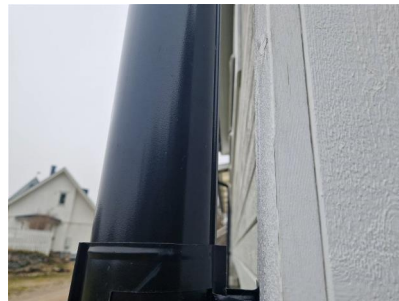
Utvändigt / Hängrännor / Stuprör

Fals på stuprör vänd mot fasad.

Falsen på stuprören kan med fördel vändas ut från fasaden för att lättare se om röret blivit skadat efter vinterns påfrestningar samt för att undvika skador på fasad vid ett eventuellt läckage.

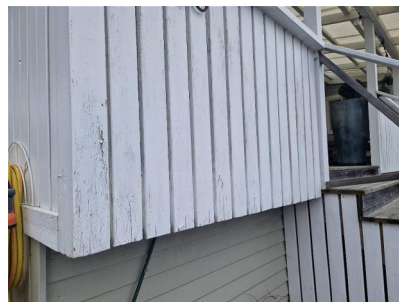
Utvändigt / Veranda

Träräcke på verandan är i behov av målning/underhåll.

Det rekommenderas att målning/underhåll utförs regelbundet för att säkerställa materialens livslängd.

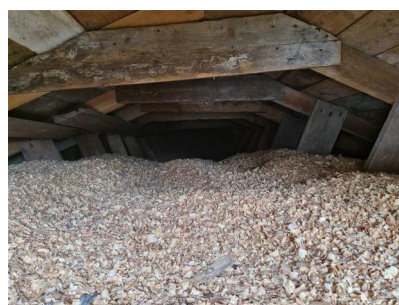
Utvändigt / Vind originalbyggnad

Vinden har endast gått att besiktiga från lucka då landgångar saknas.

Vid fuktmätning av underlagstak noterades inga förhöjda värden.

Det rekommenderas att man installerar landgångar för att hela vinden ska kunna kontrolleras.

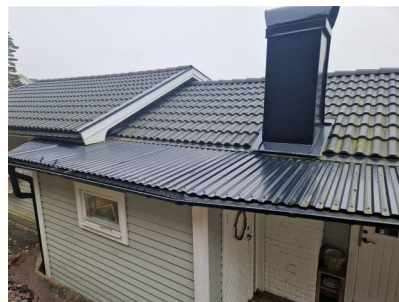
Utvändigt / Tak över förråd

Taktäckningen av plåt är inte anpassad till taklutningen.

Risk finns för läckage med fuktskador som följd i samband med kraftigt regn eller vid stora snömängder.

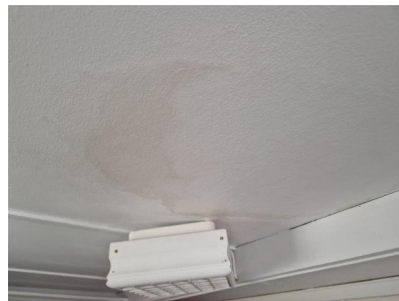
Entréplan / Förråd (ingång utifrån)

Fuktfleck noterad i innertak.

Detta uppstod före takbyte utfördes. Fuktdikering utförd utan avvikelse.

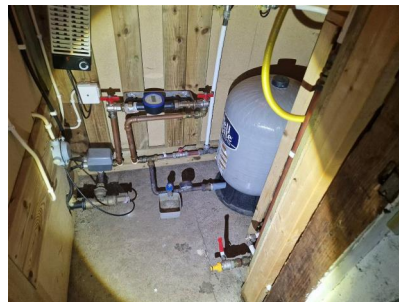
Markplan / Installationsutrymme

I utrymmet noterades att golvbrunn saknas samt tätskiktuppvik mot väggar.

Utrymmets placering gör att bedömningen är att risken för eventuell följskada bedöms som ringa.

Man kan med fördel installera fuktvakt eller liknande åtgärd.

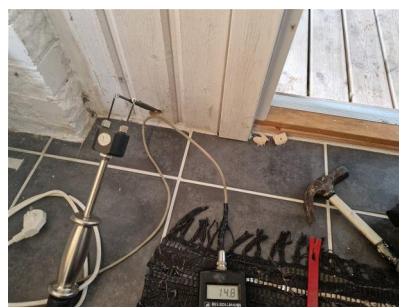
Markplan / Gästrum

Vid kontroll av konstruktion uppmättes fuktvärden under kritisk nivå för mikrobiell tillväxt och normal lukt upplevdes.

Grundläggningen består av en betongplatta på mark utan underliggande isolering och med ytskikt av klinker.

Provhål togs bakom fotlist vid dörr.

Fuktkvoten uppmättes till 14,7% i syll monterad dikt an betongplattan.

Väggsyllar riskerar att drabbas av fuktskador på grund av naturlig fuktpåverkan om fuktskyddet är bristfälligt utfört alternativt saknas. Fuktvandring kan ske från marken genom betongen till organiskt material genom så kallad kapillärsugning och diffusion, vilket kan leda till skador med lukt av mikrobiell karaktär. Notera att det vid besiktningen inte gick att säkerställa grundläggningen om det skulle finnas underliggande isolering eller ej.
