Överlåtelsebesiktning

Fastighetsbeteckning	ADELSGÄRDET 2	Fastighetsägare	Per & Caroline Oredsson
Adress	Alreiksgatan 8	Besiktningdag	2026-02-10
Postnummer och ort	602 35 Norrköping		
Väderlek vid besiktningstillfället	Ca -5°C och växlande		
Uppdragsnummer	26941		
Uppdragsgivare	Per & Caroline Oredsson Alreiksgatan 8, 602 35 Norrköping		
Besiktningssman	Petter Andersson, godkänd besiktningssman Telefon: Mobiltelefon: 0709-83 92 60 E-post: petter.andersson@fst-ab.com		
Närvarande	Per & Caroline Oredsson

Utlåtande över överlåtelsebesiktning

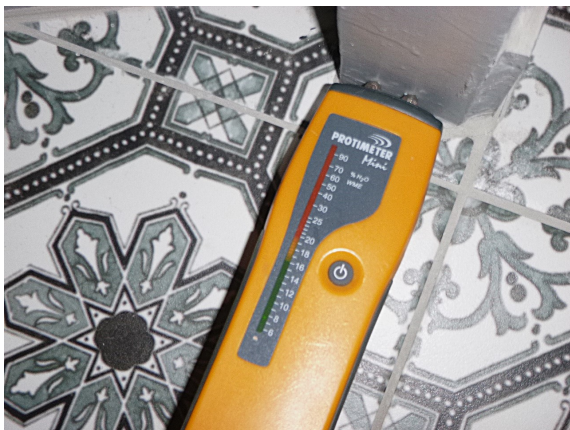
Riskkonstruktion 1

Byggnadsdel: Källare

Utrymme: Hall

Konstruktion: Vangstycke källartrappa

Konstruktionsuppbyggnad: Träkonstruktion mot oisolerad betongplatta

FK 7 % kunde uppmätas.

Kommentar: Inga förhöjda fuktvärden noterades.
