Utlåtande över

ÖVERLÅTELSEBESIKTNING

BRANTEN 5

Långgångstrand 5, 182 75 Stocksund

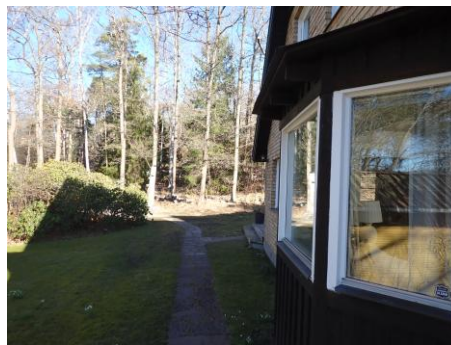
Berget faller mot husgrunden. Se riskanalys

När marken eller berget lutar in mot husgrunden ökar belastningen av vatten mot byggnaden. Detta ställer högre krav på att dränering och tätskikt fungerar korrekt.

Om dessa skydd inte är tillräckliga finns risk att dagvatten tränger in i eller under husgrunden. Det kan leda till en ökad fuktbelastning i utrymmet. Förhöjda fuktnivåer kan påverka både material som förvaras där och byggnadsdelar som bjälklag. Med tiden kan detta orsaka fuktrelaterade skador såsom mögel- och rötskador.

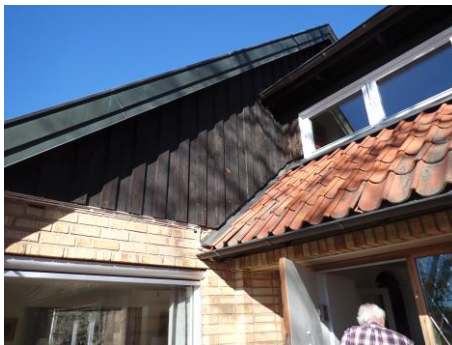
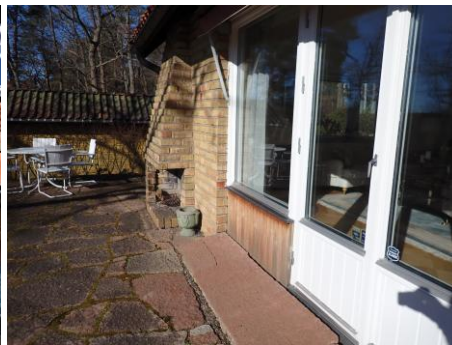
Träpanel är allmänt urblekt i söderläge.

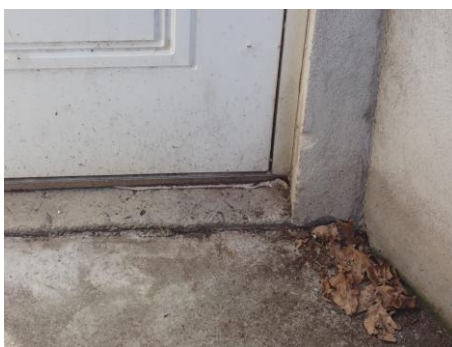
Källardörren sitter i utsatt läge och fotbleck saknas.

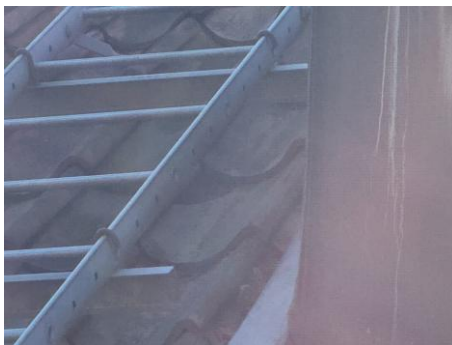
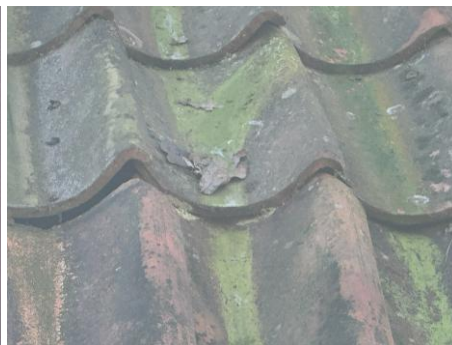
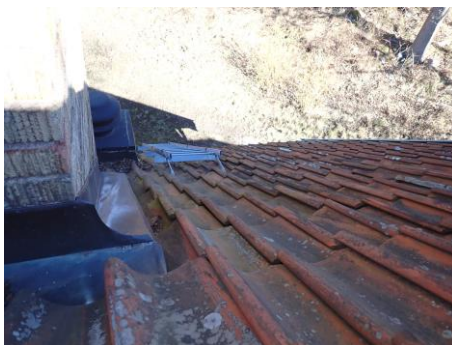
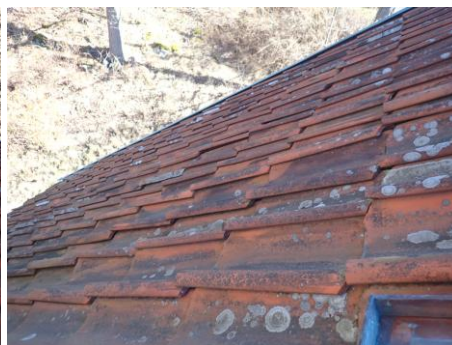
Taket är av säkerhetsskäl endast besiktigad begränsat från mark, fönster samt från takluckan.

En del moss och lavpåväxt förekommer på takpannorna.

En del mosspåväxt förekommer på takpannorna.

Några takpannor ligger ojämnt och lämnar glipor.

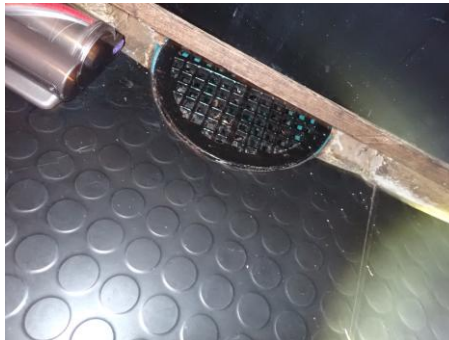
Äldre gjutjärnsgolvbrunn.

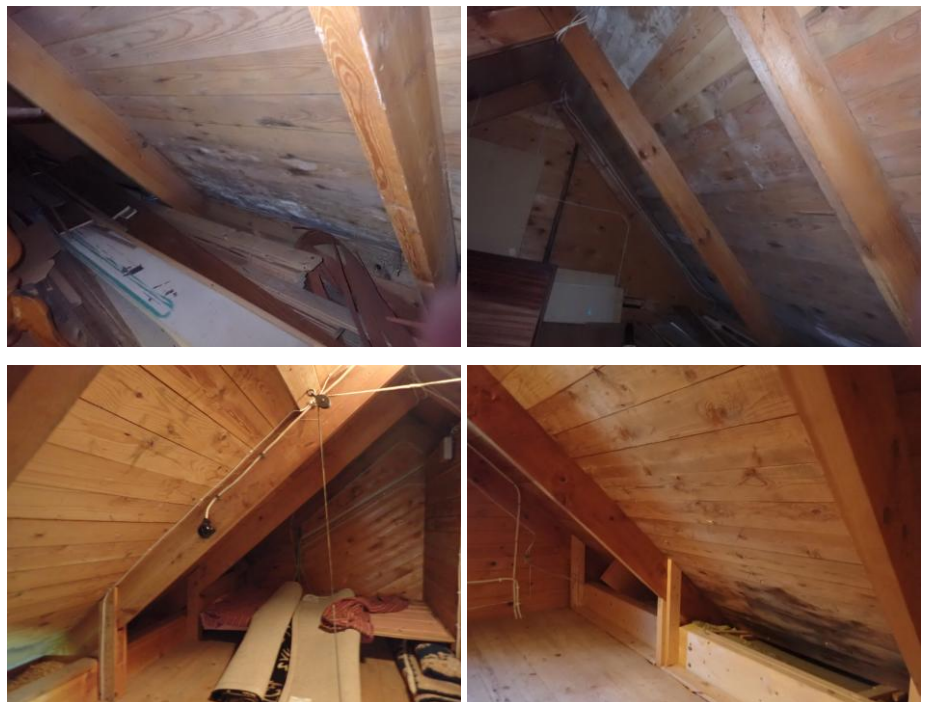
Del av konstruktionen består av ett parallelltak vilket är en känd riskkonstruktion.

Lokalt förekommer en del missfärgningar (mikrobiell påväxt) på takpanelen. Med anledning av ovanstående se riskanalys.

Avvikande lukt av okänd karaktär förekommer på vinden ovan sovrum 3 och 4.

Parallelltak betraktas som en riskkonstruktion ur fuktsynpunkt. I denna typ av takkonstruktion är utrymmet mellan innertak och yttertak begränsat, vilket ställer höga krav på fungerande ventilation.

Om ventilationen i utrymmet är bristfällig eller om ångspärren (skiktet som ska hindra varm och fuktig inomhusluft från att tränga upp i konstruktionen) är skadad eller otät, finns risk att varm och fuktig luft från inomhusmiljön tar sig upp i takkonstruktionen.

När luften kyls ned kan kondens bildas, vilket kan leda till förhöjda fuktnivåer i konstruktionen. Detta kan med tiden orsaka fuktrelaterade skador såsom mögel- och rötskador i delar av konstruktionen som normalt inte är synliga eller möjliga att besiktiga utan ingrepp.

Orsaken till den avvikande lukten på vinden ska utredas. Om fukt/mögelskada konstateras ska även omfattningen av skadan utredas.
