Utlåtande över ÖVERLÅTELSEBESIKTNING

Lidingö Hagen större 14
Björkvägen 1, 18132 Lidingö

ÖVERLÅTELSEBESIKTNING FÖR SÄLJARE

Omfattning:	Okulär besiktning av huvudbyggnad + energideklaration
Besiktningsdag:	2026-01-27 kl 09:00
Närvarande:	Sven Stenemyr Elisabeth Ek Stenemyr Åsa Lundgren, Gadelius

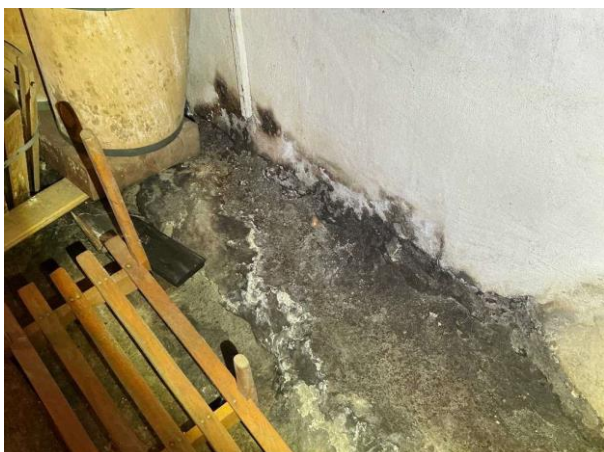
Bild 1: - Utvändigt, Grund/outgrävd/källare, Berg i dager med spår av inträngande vatten Mikrobiell påväxt noterades mot berget Visst organi...

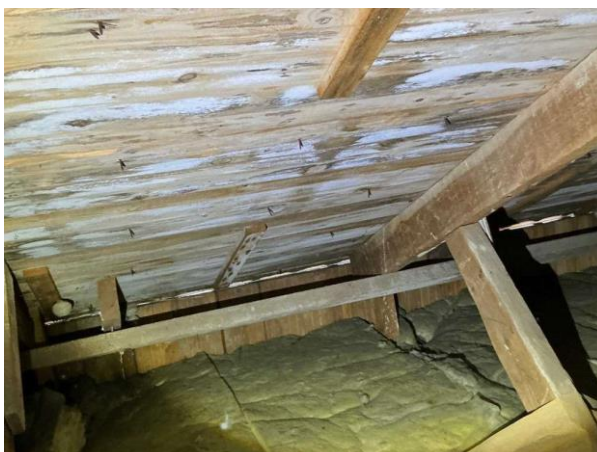
I självdragsventilerade hus föreligger risk för fuktskador på vindar och takkonstruktioner. Det är vanligt att mögel-/röta, mikrobiella skador och lukt orsakade av kondensbildningar och hög luftfuktighet förekommer på vindar/takkonstruktioner och då främst i ett självdragsventilerat hus som detta. Anledningen är just att huset är självdragsventilerat och att bjälklaget inte är tätt. En orsak till fuktproblemen är att varm fuktig luft från bostaden läcker upp till vindsutrymmet under vintern vilket ökar luftfuktigheten i utrymmet och kondens kan bildas på det kalla underlagstaket. Om det har fått eller får fortgå under en längre tid (årligen återkommer) är risken stor för fuktskador (mögel och röta) i takkonstruktionen.

Vinden är tilläggsisolerad vilket innebär att det blir varmare i bostaden men kallare på vinden. En tilläggsisolerad vind i ett självdragsventilerat hus ökar således risken för kondensbildningar och konstruktionsförsvagningar (mögel och röta) och har enligt Statliga Småhusskadenämnden varit en av de konstruktioner som varit med på listan över de mest skadedrabbade konstruktionerna, Kondensen bildas vid högre temperatur än tidigare och under längre perioder. (Teoretiskt exempel: förr bildades kondens vid -8°C men efter tilläggsisoleringen vid -2°C).

Bild 2: - Utvändigt, Vind, Huset är självdragsventilerat se riskanalysen Varmvind ovan klädkammare i tillbyggd del inget så...

Pga den mikrobiella påväxten som noterades på vinden samt spår av läckage på underlagstaket rekommenderar att fackman kontrolleras orsak och omfattning av den mikrobiella påväxten samt fastställer åtgärdsförslag, man bör även kontrollera orsak till det misstänkta läckaget som noterades på del av råsponten

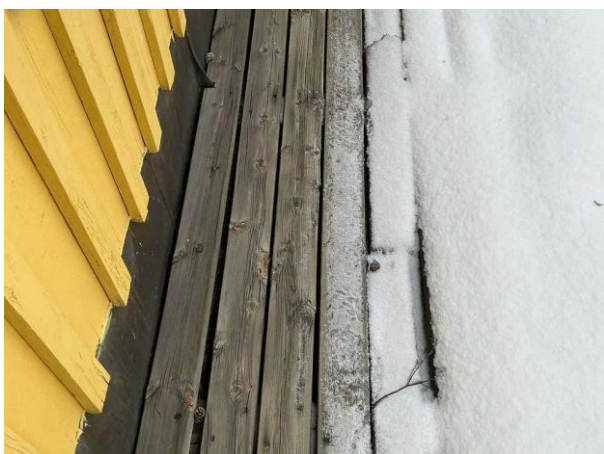
Underbyggda balkonger (när det förekommer bostadsliknande utrymme under) är känsliga konstruktioner för läckage oavsett det är trä- eller betongkonstruktioner. Detta eftersom yt-

/tätskiktet bland annat nyttjas för gångbelastning och golvet utgör tak för utrymme i våningen under.

Bild 3: - Utvändigt, Balkong 2, Underbyggd balkong se riskanalysen Trallen är skadad och behöver bytas Snö på trall underliggan...

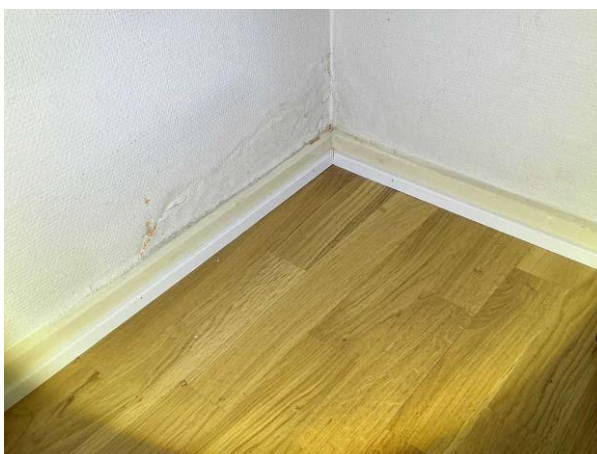
Bild 4: Invändigt, Souterrängplan, Fuktgenomslag i källarväggens nedre kant se fortsatt teknisk utredning

Pga noterad inträngande fukt i golv/väggvinkel rekommenderar jag kontroll av fackman för åtgärd av dränering/dagvatten

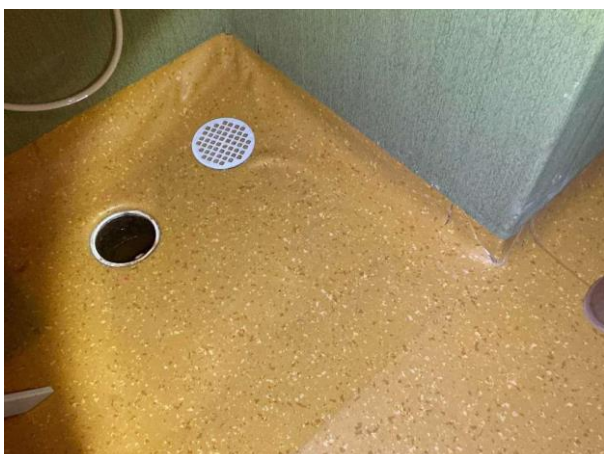
Bild 5: - Invändigt, Souterrängplan, Äldre våtrum med direkt renoveringsbehov Plastmattan lös runt golvbrunn Äldre gjutjärnsbrunn Kl...

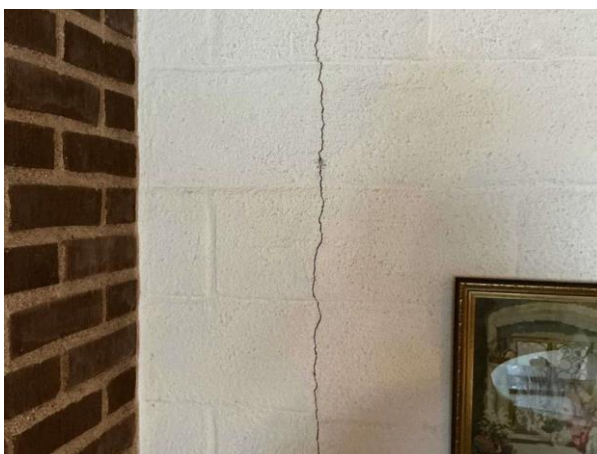
Bild 6: - Invändigt, Souterrängplan, Krympspricka mellan murstock och innervägg samt mindre sprickor i ytterväggar noterades Tät bott...

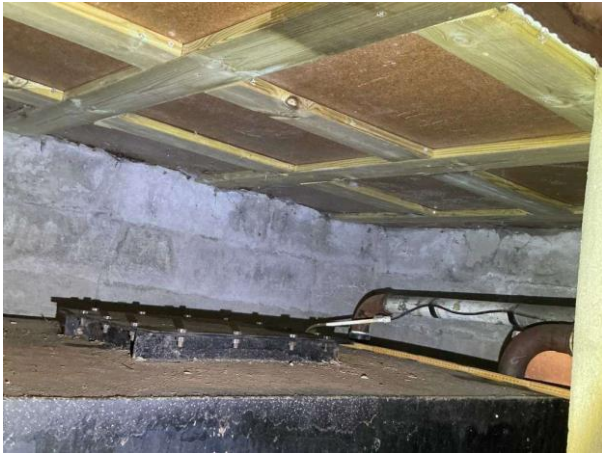
Kryp-/torpargrunden utan ventiler är en riskkonstruktion som ofta drabbas av "mögelskador" och röta.

Fuktkällorna är flera. Till exempel via läckage ytvatten kan tränga in i grunden och/eller så kan fukt avdunsta från mark, och dåligt isolerade grundmurar. Blir marken fuktig föreligger risk att även den tar lukt som kan tränga upp lukt i bostaden genom otätheter och/eller att t.ex. bjälklagsisoleringen tar lukt. Den fukt som bildas kan inte ventileras bort.

Bild 7: - Invändigt, Souterrängplan, Krypgrund utan ventiler se riskanalysen Utrymmet är besiktat från luckan Det förekommer tryckimp...

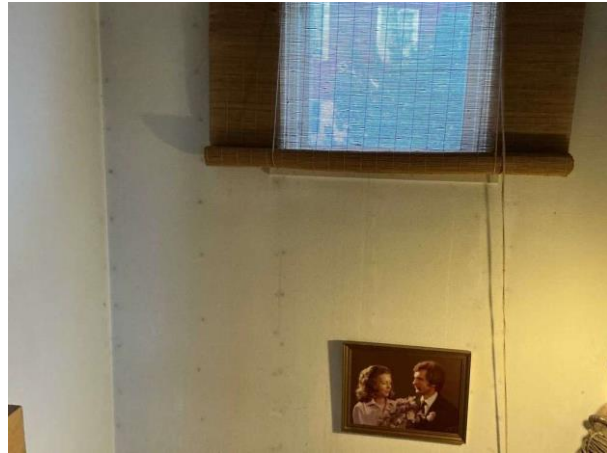
Bild 8: Invändigt, Övervåning, Köldbryggor noterades på innerväggar

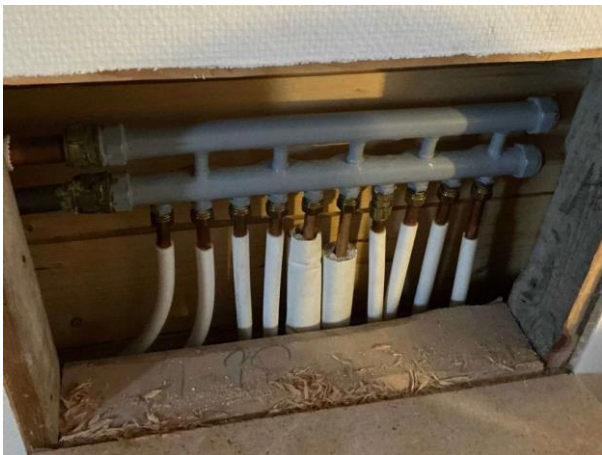
Bild 9: Invändigt, Övervåning, Inbyggda vattenkopplingar saknas bakomliggande tätskikt och skvallerrör

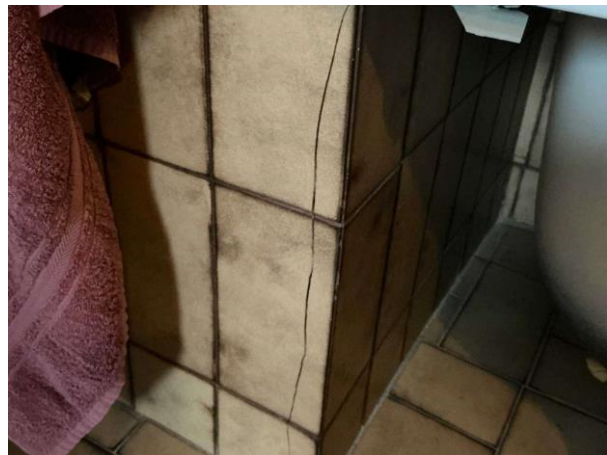
Äldre våtrum vars tekniska livslängd får anses vara uppnådd. Tät-/ytskiktens vattentäta egenskaper minskar med tiden och risken för bakomliggande fuktskador får anses vara förhöjd, äldre gjutjärnsbrunnar kan rosta sönder och orsaka vattenskada

Bild 10: - Invändigt, Övervåning, Äldre våtrum med renoveringsbehov se riskanalysen Spricka i kakel under badkaret Äldre gjutjärn...

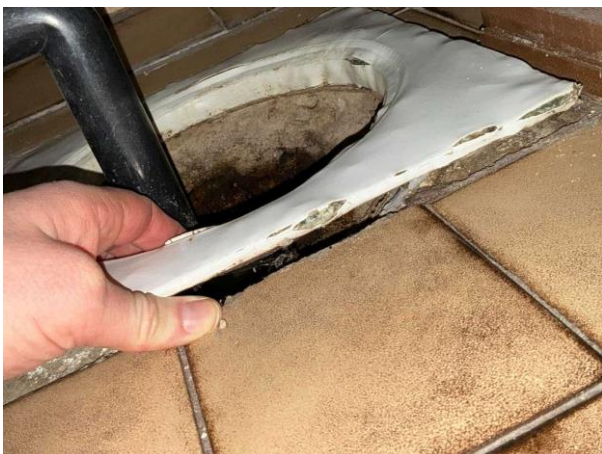
Bild 11: - Invändigt, Övervåning, Äldre våtrum med renoveringsbehov se riskanalysen Spricka i kakel under badkaret Äldre gjutjärn...
