Fuktmätning

Finedalsvägen 15A

Fuktkontroll av konstruktion

Mätprotokoll - Sutterängplan

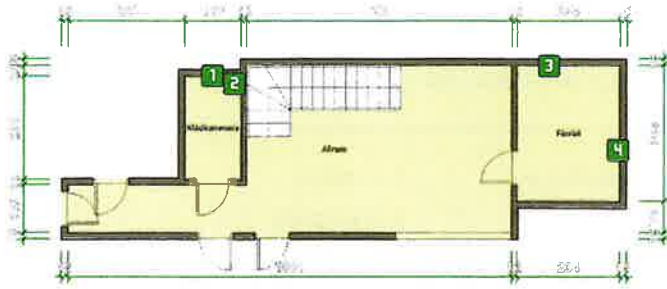
- 1 Vegg
- 2 Golv
- 3 Vegg
- 4 Vegg

Mätpunkt	Metod	Målvärde	Mätpunkt	Metod	Målvärde
1 Lättbetong	RF-mätare	-	2 Betong (platta på mark)	RF-mätare	-
Datum	Sign	t °C	Värde	xg/kg	ID
20260414	STOKIJO	16.2	39.1%	4.5	
			%		
			%		
3 Betong	RF-mätare	-	4 Betong	RF-mätare	-
Datum	Sign	t °C	Värde	xg/kg	ID
20260414	STOKIJO	14.2	59.4%	6	
			%		
			%		
Datum	Sign	t °C	Värde	xg/kg	ID
20260414	STOKIJO	16.2	49.7%	5.7	
			%		
			%
