ÖVERLÅTELSEBESIKTNING

7 april 2026

Nacka Älgö 93:10

Älgövägen 320

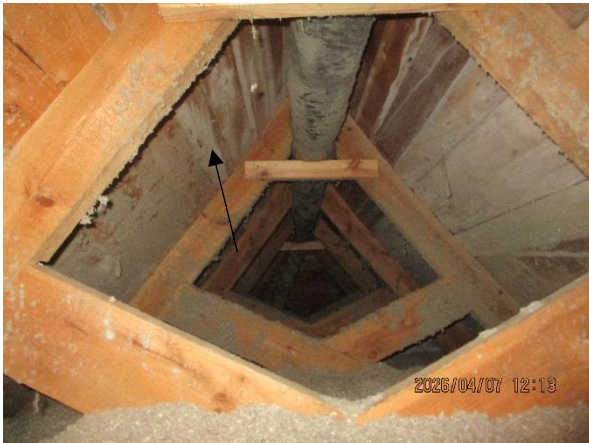
- Missfärgning, mikrobiell påväxt på undersidan av yttertaksbrädor (vanligt på kallvindar). Håll under uppsikt. Se bild.
 - Musspillning noteras lokalt.

Missfärgning, påväxt på vind

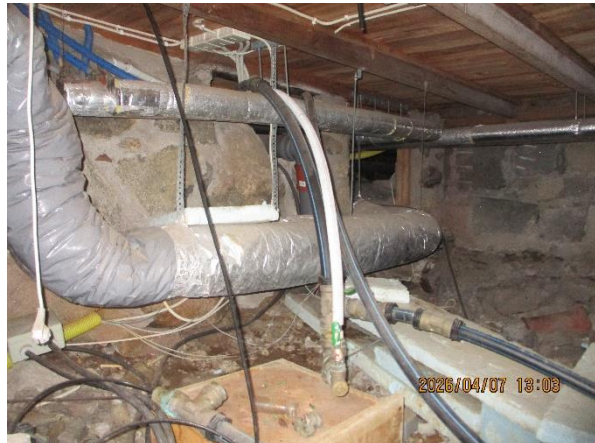
- Krypgrund**
- Avsynades endast delvis från öppning i södra delen p.g.a. lågt utrymme och rördragning. Stora delar gick ej att se. Se bilder.

Allmän bild vid ingång till kryppgrund

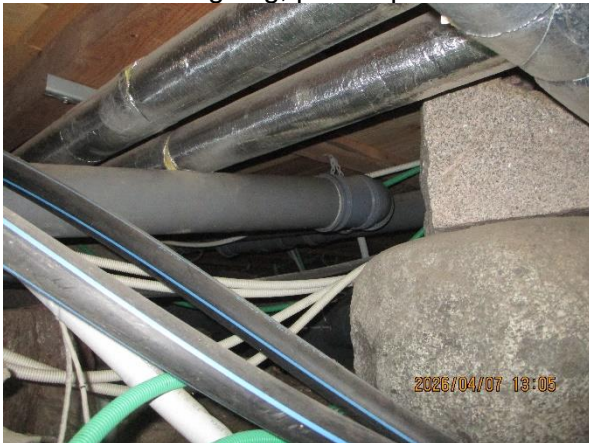
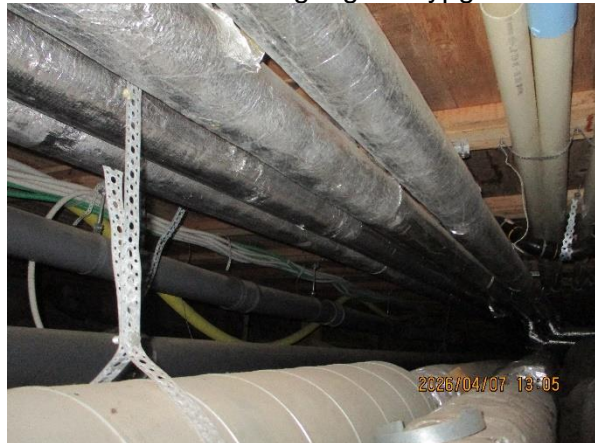
3.1 Delar av huset har kryppgrund vilket är en riskkonstruktion. Stora delar av grunden går ej att se p.g.a. svårtillgänglighet. Kryppgrunder får periodvis hög fuktnivå när varm och fuktig uteluft kommer in i grunden och kyls ned. Till det kommer fukt från marken. Den fuktiga miljön i grunden kan skada fuktkänsliga material i och i anslutning till utrymmet vilket riskerar påverka boendemiljön med lukter m.m. Exempel på skador som kan uppstå är: mögel och/eller andra mikrobiella skador, nedbrutna material, lukter, deformationer m.m.

Allmän bild i kryppgrund

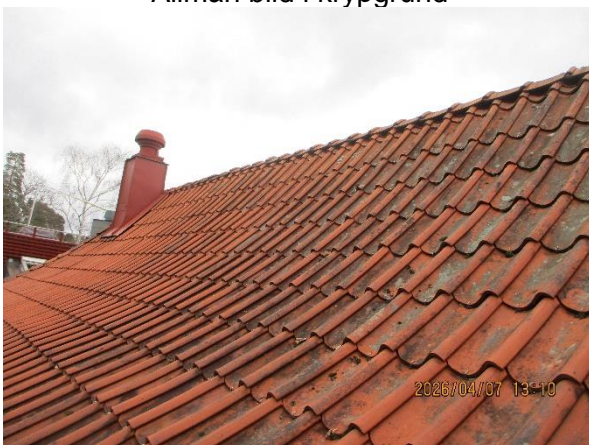
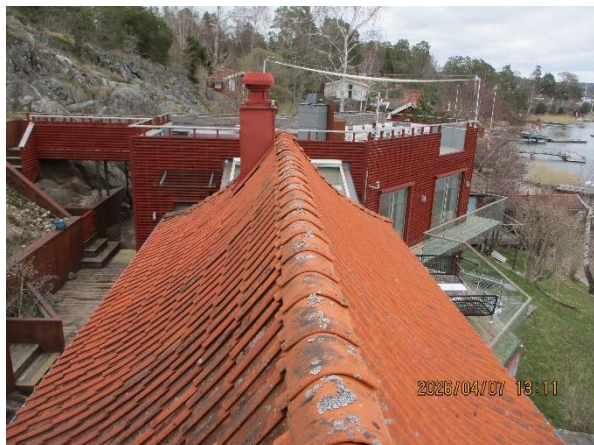
- Yttertak och
avvattning**
- Tegeltaket är brant och pannorna går ej att beträda vilket begränsade avsyningsmöjligheten. Taket avsynades stickprovsmässigt från takfot, taksteg, plattform och på avstånd. Se bilder.
 - Några trasiga takpannor och pannor ur läge ex. intill rännedal. Se bild.
 - Nedre bärläkten har utelämnats varför pannorna ligger an mot takpappen.
 - Stående vatten på plåttak intill takfönster.

Allmän bild på tak

Man bör kontakta fackman för att justera och byta trasiga pannor för att minska risken för problem. Möjligheten att upptäcka ev. läckage minskar eftersom inspekterbar vind saknas. Takbeläggningens exakta ålder är okänd.

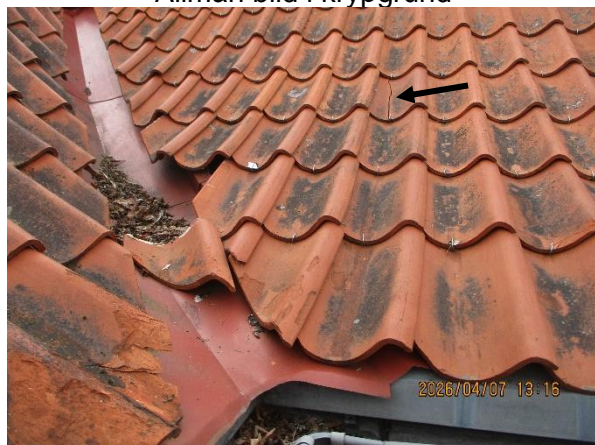
Trasiga pannor och pannor ur läge

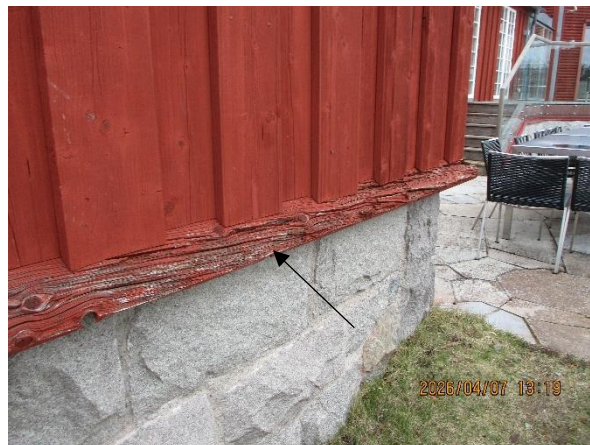
- Fasad**
- Allmänt underhållsbehov. Torrsprickor och färgsläpp på panel och foder (även på träribbor vid tillbyggda delar). Vissa panel- och offerbrädor med rötskador vilket kräver utbyte av virke. Altantrallen ligger delvis mot fasaden vilket ökar risken för skador. Kontakta fackman för kontroll och åtgärd.
 - Luftning (ventilerad öppning) saknas i underkant av fasad. Utförandet är dock vanligt förekommande. Om fukt tar sig in bakom panelen försämras uttorkningen.
 - Ytan bakom träribbor (puts etc.) på tillbyggda delen är svår att se.

3.3 Fasad och fönster på äldre delen är slitna och det finns rötskadat virke. Risk för skador på bakomliggande delar som ej går att se.

Skadad offerbräda
