Knivsta SÄRSTA 48:1

Valloxvägen 32

Uppdragsnummer	C18213
Besiktningsdatum	2026-04-23
Besiktningföretag	OBM Fuktteknik AB
Besiktningförrättare	Anders Borgenvik
Närvarande	Fastighetsägarens anhörig
Giltig till och med	2027-04-23

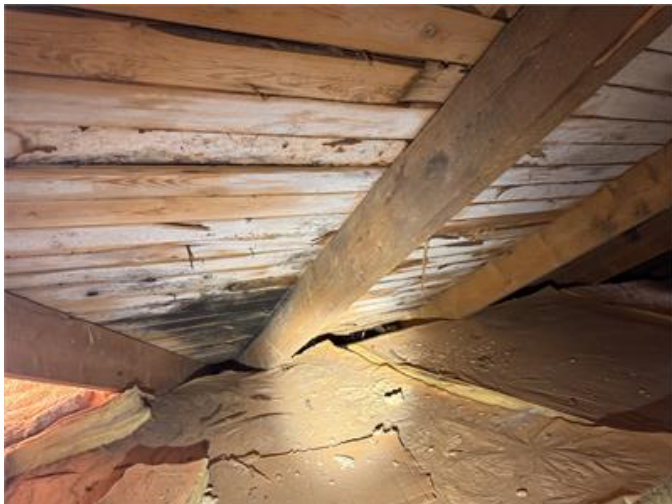
Besiktningresultat					
Bedömningsskala: 1 = Utan anmärkning, 2 = Påpekande, 3 = Bör åtgärdas, 4 = Ej besiktningbart					
Byggnadsdel	1	2	3	4	Anmärkning
Vind		X			-Mikrobiell påväxt förekommer mot underlagstaket, vilket bör kontrolleras regelbundet så att skadorna inte förvärras. Se även info på protokollets näst sista sida, pos. 3. -Spår efter träskadeinsekter finns på några takstolar. -Besiktades från landgång.
Parallelltak				X	Ej besiktningbart konstruktion.
Övre plan					
Trappa	X				
Hall		X			Några dörrar tar i tröskel.
Wc		X			Tapet på väggar har lokalt släppt från underlag.
Klädkammare 1	X				
Sovrum 1	X				
Klädkammare 2	X				
Allrum	X				
Balkong		X			Balkonggolvet utgör tak för underliggande konstruktioner och det är därför viktigt att säkerställa att tätskiktet fungerar tillfredsställande så att fuktskador inte uppstår.
Klädkammare 3	X				
Entréplan					
Hall	X				
Trappförråd	X				
Vardagsrum	X

Bild visar mikrobiell påväxt mot underlagstak.

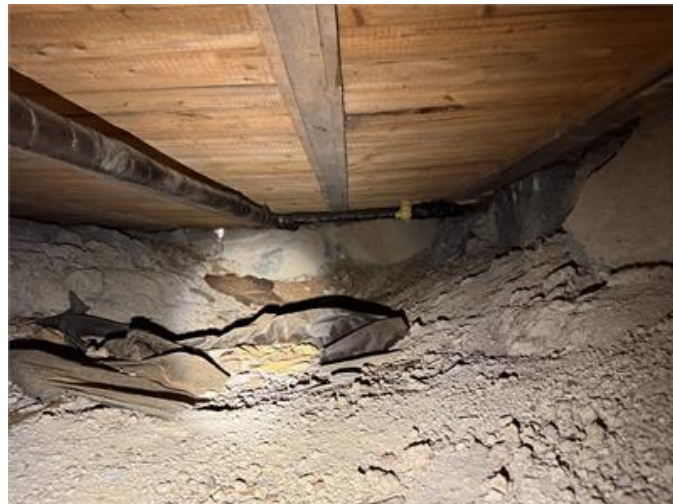
En torpgrund är en riskkonstruktion med avseende på fukt- och mikrobiella skador. Markytan i grunden saknar täckning av plastfolie. Delar av grunden är inte besiktningbart pga låg höjd samt saknar tillträde. Mikrobiell påväxt och rötskada finns på vissa trädetaljer i grunden. För att säkert fastställa grundens funktion och golvbjälklagets kondition samt syllar vid betongplatta på mark och orsak/omfattning till de lokala rötskadorna rekommenderas en fortsatt teknisk undersökning, se även info på protokollets sista sida Pos. 10.

Bild visar del av grunden.
