# Besiktningssprotokoll

Anticimex Överlåtelsebesiktning av småhus - nivå 1

Fastighetsbeteckning: Sigyn 8	
Fastighetsägare: CARLBERG,ANNA	
Fastighetsadress: Lokevägen 27	
Postnummer: 182 64	Ort: Djursholm

Besiktningdatum: 2026-04-27	Protokollnummer: 69662631
Temperatur: 7 °C	Väderlek: Sol
Tekniker: Ulf Blomqvist	
E-post: Ulf.Blomqvist@anticimex.se	
Kontor: Stockholm Norr	
Närvarande: Säljare& mäklare

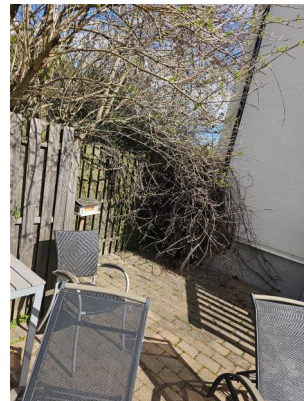
Växter finns lokalt i anslutning till grundmur.

När det finns rabatter och växter nära grundmuren finns risk att fukt stannar kvar i väggarna. Detta kan i sin tur orsaka invändiga fuktskador. Växternas rötter kan också skada grundmuren och sätta dräneringsledningen ur funktion.

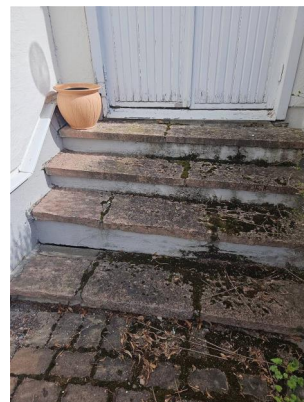
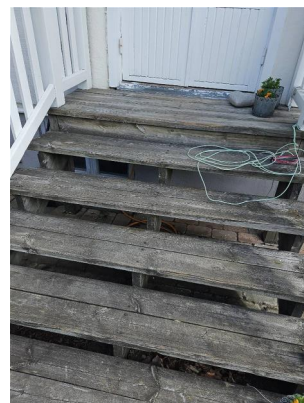
Trappor är i behov av underhåll

Kontakta en fackman för rätt åtgärd och lösning.

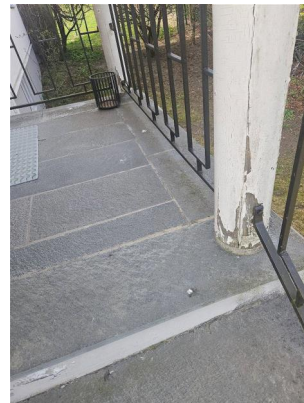
Trästolpar och träkonstruktioner är i behov av målning/underhåll.

Träkonstruktioner där målningsbehov finns riskerar att få fukt- och rötskador på grund av sämre vattenavvisande förmåga.

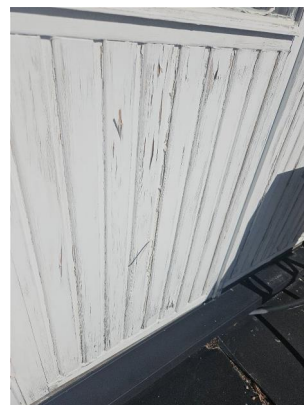
Dörrar har färgsläpp och torrsprickor.

Dörrar där målningsbehov finns riskerar att få fukt- och rötskador på grund av sämre vattenavvisande förmåga.

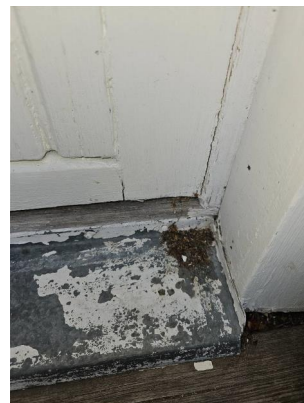
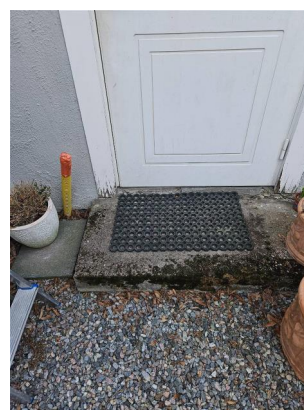
Det förekommer tröskelbleck som har otätheter vid infästningar och noterar att det saknas tröskelbleck till 2 st dörrar.

Eftersom tröskelblecken är otäta och det saknas tröskelbleck finns risk att vatten rinner in i väggen vilket i sin tur kan leda till fuktskador i väggkonstruktionen.

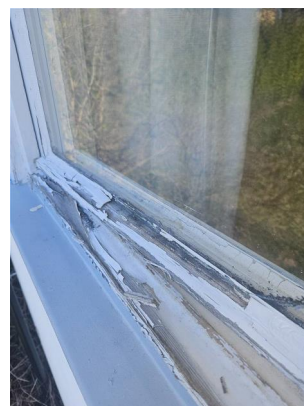
Fönster är i behov av målning/underhåll.

Fönsterbågar och fönsterkarmar där målningsbehov finns riskerar att få fukt- och rötskador på grund av sämre vattenavvisande förmåga.

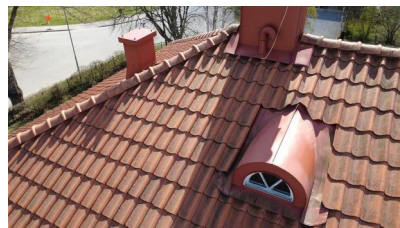
Det förekommer fönsterbleck som har otätheter vid infästningar och äldre källarfönster samt vindsfönster saknar fönsterbleck.

Eftersom fönsterblecken är otäta och det saknas fönsterbleck finns risk att vatten rinner in i väggen vilket i sin tur kan leda till fuktskador i väggkonstruktionen.

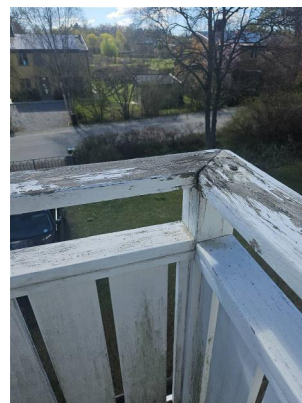
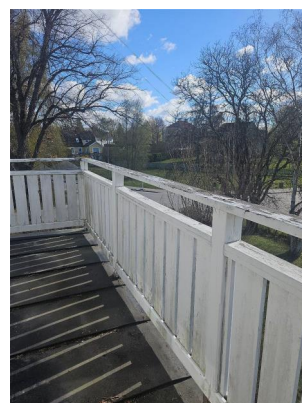
Balkongräcke och träkonstruktioner är i behov av målning/underhåll.

Balkongräcke och träkonstruktioner där målningsbehov finns riskerar att få fukt- och rötskador på grund av sämre vattenavvisande förmåga.

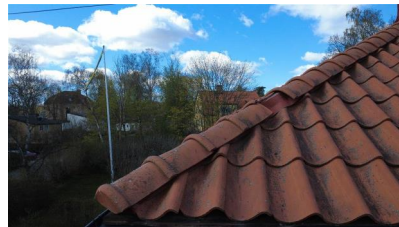
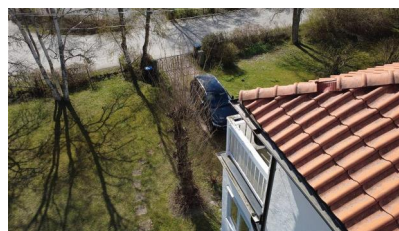
Noterar att ennockpanna är trasig och noterar att underlagspapp är brisfälligt fäst mot takfotsplåtar.

Brister i taktäckningen kan leda till att regn- eller smältvatten tränger ner i underliggande takkonstruktion och orsakar fuktskador.

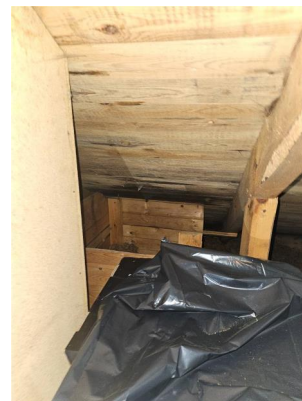
Underlagstaket har äldre fuktfläckar.

Noterade fuktfläckar uppstod innan takomläggningen.

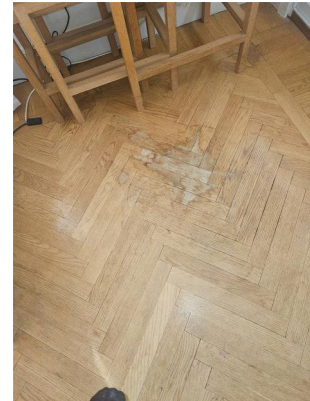
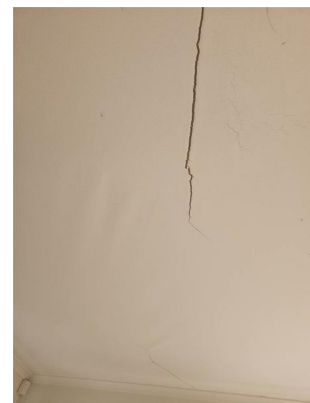
Taket har sprickor i taket och noterar äldre fuktfläck på golvet.

Bedöms inte ha någon underliggande skada.

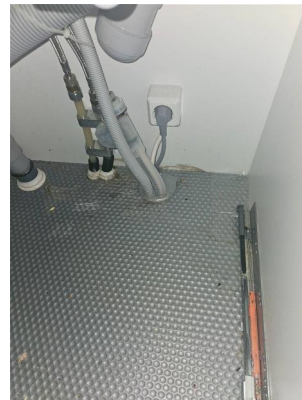
Fuktskydd i diskbänkskåpet är inte tätt mot skåpsidor. Upphångningsbygel saknas på avloppslang från diskmaskinen.

Utan fuktskydd är det svårt att upptäcka läckage från rörledningar. Vatten kan då tränga in i omkringliggande konstruktioner och orsaka fuktskador. När upphångningsbygel saknas ökar risken för brott på slangen med läckage som möjlig följd.

Noterar en mindre fuktfläck i skåp.

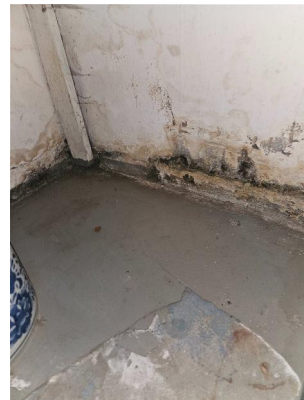
Utvändigt fuktskydd är äldre än 20 år och noterar att det förekommer putts/färgsläpp.

Eftersom källarens utvändiga fuktskydd (dagvattensystem, dräneringssystem samt källarytterväggarnas utvändiga fuktskydd) är äldre än 20 år, vilket betraktas som dessa delars genomsnittliga tekniska livslängd, så kan systemet ha nedsatt funktion. Detta ökar risken för invändiga fuktskador i källaren.

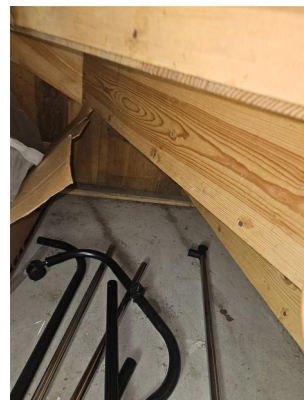
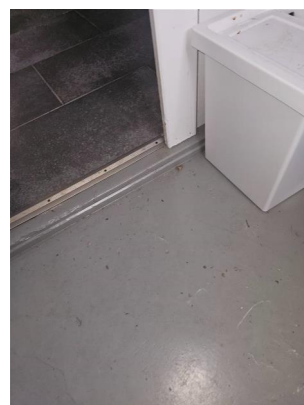
Trädetaljer i kontakt med betonggolvet och källarvägg.

Trädetaljer (trösklar, innervägg mm) kan via kapillärkraft bli fuktiga vilket kan leda till fuktskador. Vid misstanke om detta bör dessa delar bytas ut.

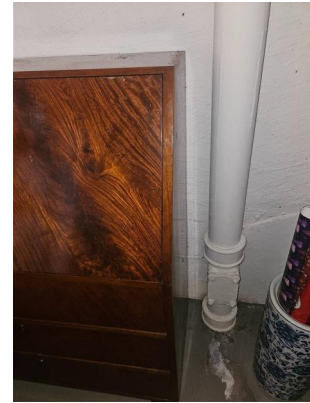
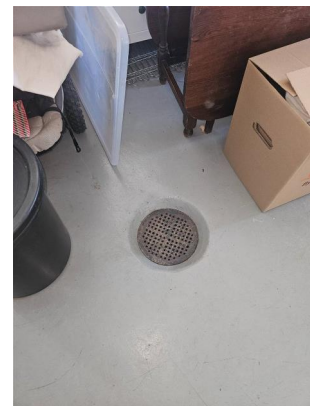
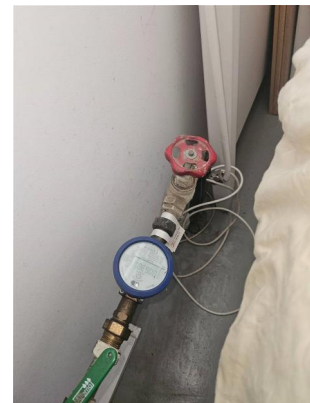
Äldre gjutjärnstammar/golvbrunnar samt rörkopplingar förekommer.

Det finns risk att stammar, golvbrunnar och rörkopplingar rostar sönder med fuktskador som följd.

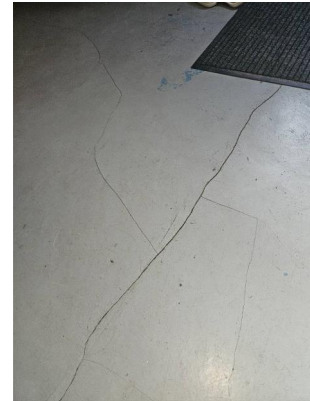
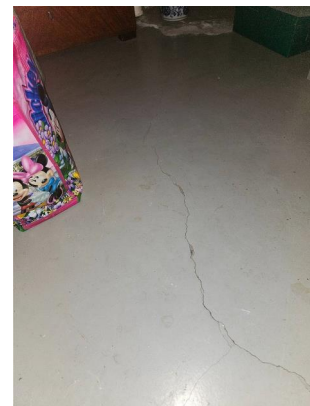
Sprickor förekommer i golv och väggar.

Dessa bedöms inte ha lett till bakomliggande skador.

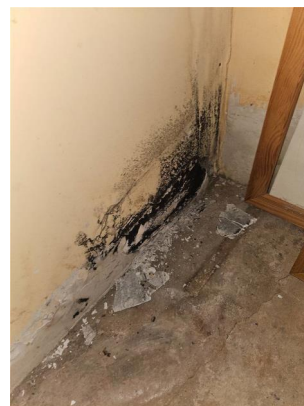
Väggen har fuktrelaterade skada.

Fuktfläckar kan bero på olika saker, och kan vara ett tecken på en tidigare eller en pågående fuktskada.

Vi rekommenderar en fördjupad undersökning för att bedöma orsak och omfattning.

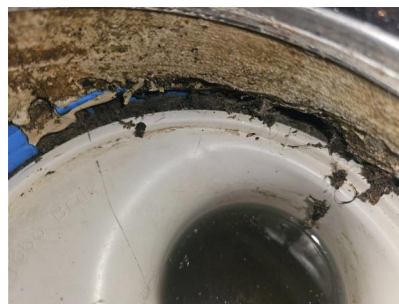
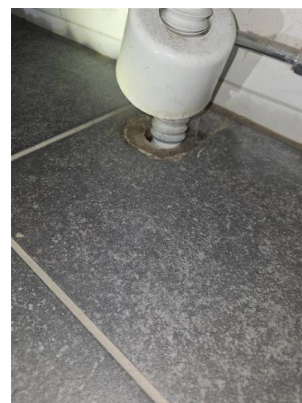
Våtutrymmet har äldre yt-/tätskikt. Noterar enstaka klinkerplattor har släppt från underlaget (bomljud).

Brunnsmanschetten är felmonterat i golvbrunnen (sticker ut under klämring). Avloppsstosen till handfatet har en felaktig höjd ovan golv.

När tätskikt är felmonterat i golvbrunnen och avloppsstosen har en felaktig höjd ovan golv innebär det risk för fuktskador. Vatten kan tränga ner i omkringliggande konstruktioner med fuktelaterade skador som följd.

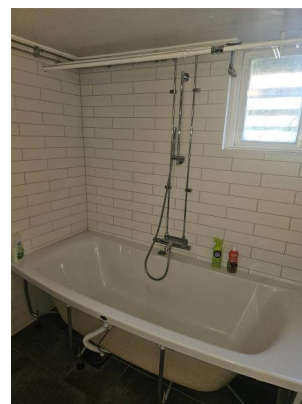
Duschen är placerad nära ett fönster.

Duschens placering i våtutrymmet utgör en risk för fuktskador i fönster- och väggkonstruktionen.

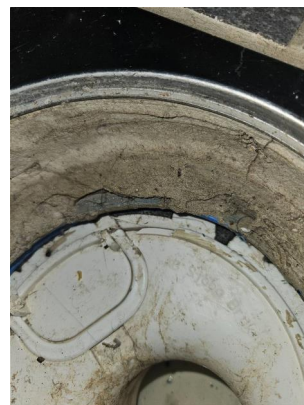
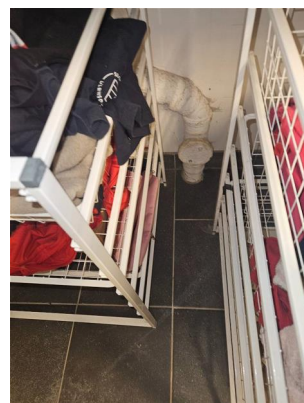
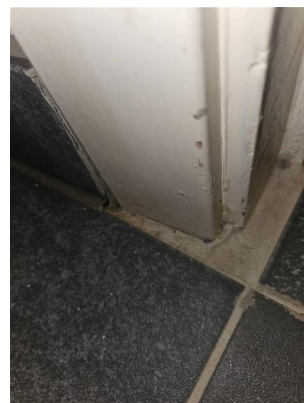
Våtutrymmet har äldre yt-/tätskikt. Noterar att enstaka klinkerplattor har släppt från underlaget (bomljud).

Brunsmanschett felmonterat i golvbrunnen (sticker under klämring). Avloppstamm ligger för nära vägg. Otätheter vid dörrkarm.

När tätskikt är felmonterat i golvbrunnen samt övriga brister som nämns ovan finns det en risk för fuktskador. Vatten kan tränga ner i omkringliggande konstruktioner med fuktrelaterade skador som följd.

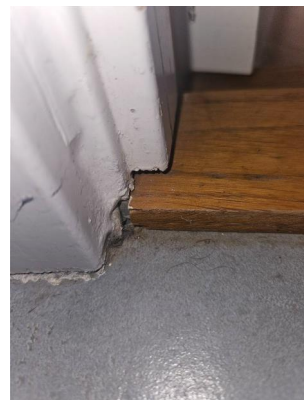
Golvlutning utanför utrymmet för dusch är bristfälligt och noterar otätheter mot tröskel.

Brister i golvets lutning och att det finns otätheter mot tröskel medför det en risk för att vatten tränger in i omkringliggande konstruktioner/utrymmen vilket i sin tur orsakar fuktrelaterade skador. Det medför också ökad risk för att vatten blir stående i golvets lågpunkter, vilket kan orsaka missfärgningar på klinker/fogar samt att "unken" lukt uppstår.

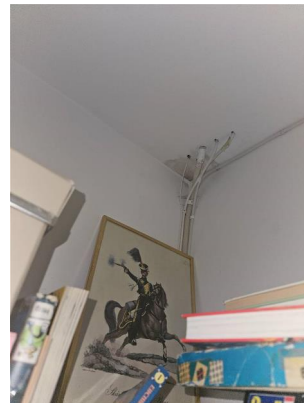
Taket har fuktfläckar vid el-genomföringar.

Fuktfläckar kan bero på olika saker, och kan vara ett tecken på en tidigare eller en pågående fuktskada.

Vi rekommenderar en fördjupad undersökning för att bedöma orsak och omfattning.

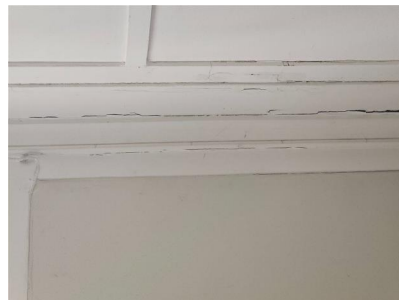
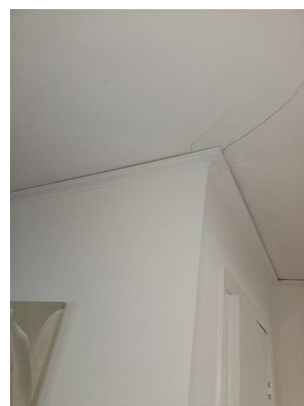
Sprickor förekommer på vägg och innertak.

Denna brist beror på naturliga rörelser i trähus och är en mindre brist.

Noterar att det förekommer golv som knarrar och golv som lutar.

Denna avvikelse/brist är vanligt förekommande i äldre hus och är en mindre brist.
