# Besiktningssprotokoll

Försäkringsbesiktning för Anticimex Säljarsförsäkrat

Fastighetsbeteckning: Jämlikheten 14	
Fastighetsadress: Ljusnevägen 9F	
Postnummer: 128 48	Ort: Bagarmossen

Besiktningdatum: 2026-04-20	Protokollnummer: 69648892
Temperatur: +4 °C	Väderlek: Sol
Tekniker: John Löwinder	
E-post: john.lowinder@anticimex.se	
Kontor: Stockholm Syd	
Närvarande: Johan Lindquist Timothy Ekdahl

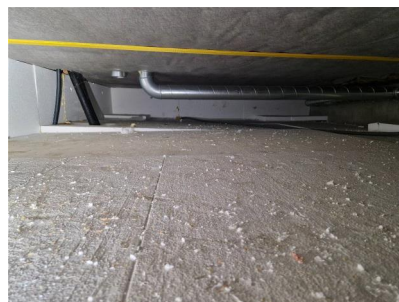
Vid kontroll av konstruktionen i krypgrund uppmättes fuktvärden under kritisk fuktnivå för mikrobiell tillväxt och normal lukt upplevdes.

Golvbjälklaget ovan den uteluftsventilerade krypgrunden riskerar att drabbas av fuktskador på grund av naturlig fuktpåverkan. Detta kan i sin tur leda till mikrobiella skador (angrepp av mikroorganismer) som kan leda till att mikrobiell lukt sprids till boendemiljön.

Fuktkvoten uppmättes till 10%.

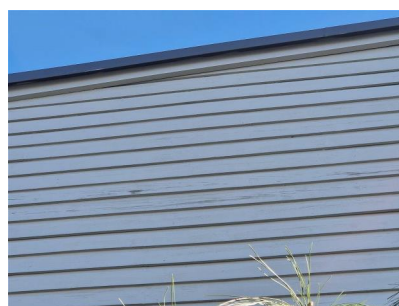
Fasadbeklädnaden har färgsläpp lokalt på gavel. Säljaren kontaktar entreprenör för åtgärd.

Fasadbeklädnad och träkonstruktioner där målningsbehov finns riskerar att få fukt- och rötskador på grund av sämre vattenavvisande förmåga.

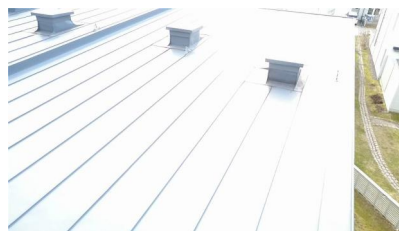
Inget avvikande att notera.

Taket är besiktigt med drönare pga hög höjd samt fallskyddsanordning saknas på fasadstege.

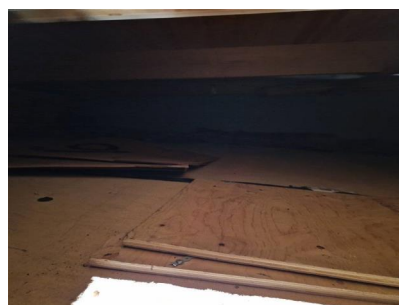
Vid kontroll av vinden uppmättes fuktvärden under kritisk fuktnivå för mikrobiell tillväxt och en normal lukt upplevdes. Fuktkvoten i underlagstak/takbjälkar uppmättes till 7 %. Lokal missfärgning finns på underlagstaket, bedöms vara från byggnation av huset.
