## Utlåtande över ÖVERLÅTELSEBESIKTNING

Lidingö Mjölaren 15  
Timmermansvägen 11, 181 46 Lidingö

Namn:	Ola Lagerkranz
Uppdragsnummer	22015884-2025-705

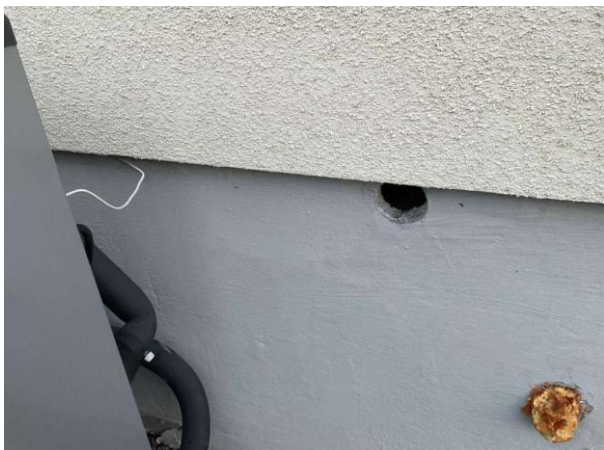
<b>Mark</b>	Mark lutar mot huset, se riskanalysen
<b>Grundmur/Hussockel</b>	Delvis dold av altanen i övrigt inget att notera Färgsläpp noteras på grundmur Hål noteras på grundmur Delvis synlig och otät dränering Dräneringen börjar uppnå sin tekniska livslängd
<b>Fasad</b>	Ventilgaller saknas på fasaden Putssläpp och sprickor noteras lokalt på fasaden Puts på stenull och trästomme utan luftspalt, se riskanalys
<b>Fönster</b>	Äldre fönster med färgsläpp och torrsprickor noteras
<b>Ytterdörr</b>	--
<b>Avvattning</b>	Stuprör avslutas vid fasad på entréhallen (bör ledas bort)
<b>Vind</b>	Parallellisolerade /snedtak ej besiktningsbart utrymme utgår ur besiktningen Huset är självdragsventilerat, se riskanalysen
<b>Yttertak</b>	Takfönster finns, se riskanalys Taket är frosttäckt och endast begränsat besiktigt från marken
<b>Utvändigt förråd</b>	Delvis belamrat utrymme

Bild 1: - Utvändigt, Grundmur/Hussockel, Hål noteras på grundmur...

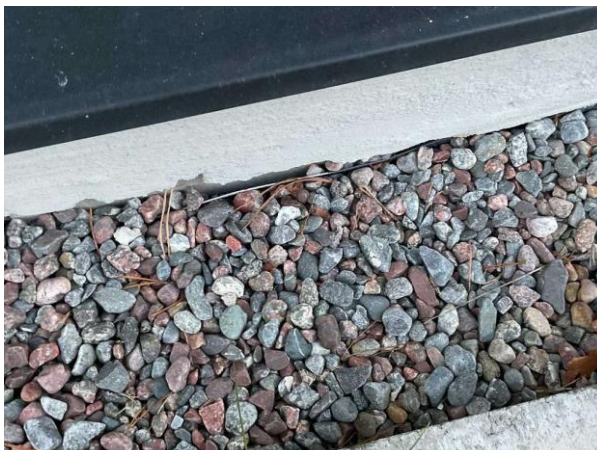
Bild 2: - Utvändigt, Grundmur/Hussockel, lokalt noteras det otät dränering i ovankant

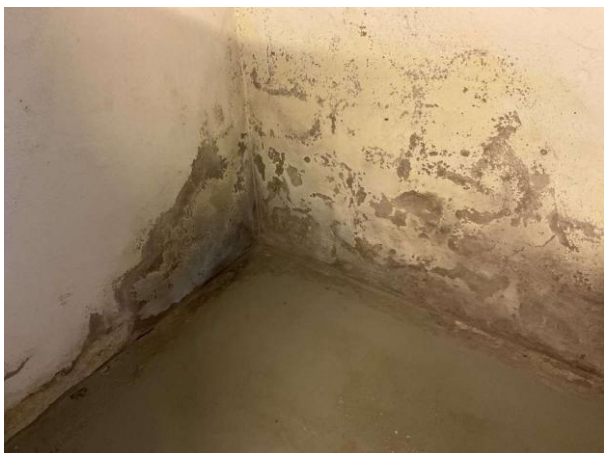
Inträngande fukt/färgsläpp noteras på källarväggar i pannrum

Bild 5: - Invändigt, Källarplan, Färgsläpp sprickor noteras på källaryttvägg

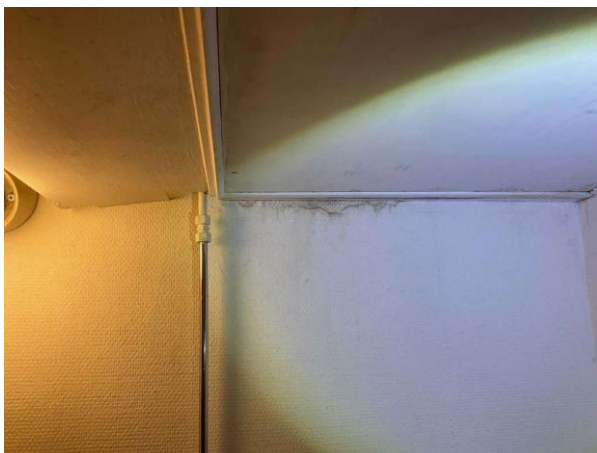
Bild 4: - Invändigt, Källarplan, Äldre standard Missfärgning noteras på innertaket/vägg

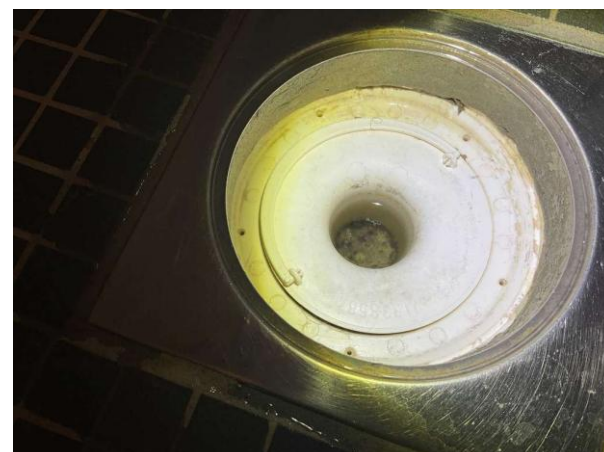
Golvbrunnen bedöms vara felmonterad. Är brunnen felmonterad på ett eller flera sätt är det svårt att få en tät anslutning av tätskiktet. Är inte anslutningen tät kan det uppstå eller uppstått fuktskador.

Bild 7: - Invändigt, Överväning, Sättbruk döljer anslutande tätskikt Klämring saknas i golvbrunn

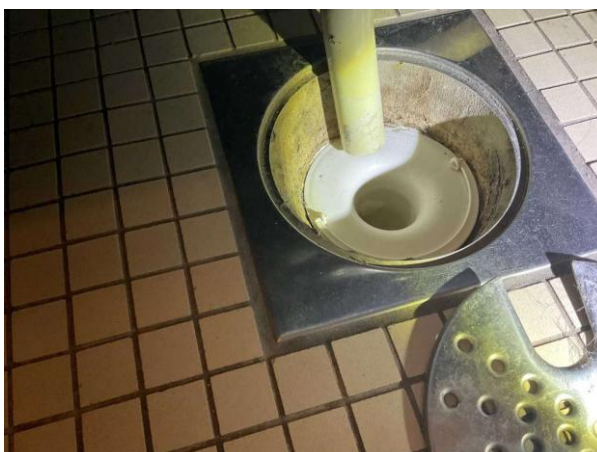
Bild 6: - Invändigt, Entréplan, Sättbruk döljer anslutande tätskikt Klämring saknas i golvbrunn
