Utlåtande över ÖVERLÅTELSEBESIKTNING

Lidingö Jupiter 2
Jupitervägen 26, 18163 Lidingö

Namn:	Svante Andreen
Uppdragsnummer	22013315-2026-334

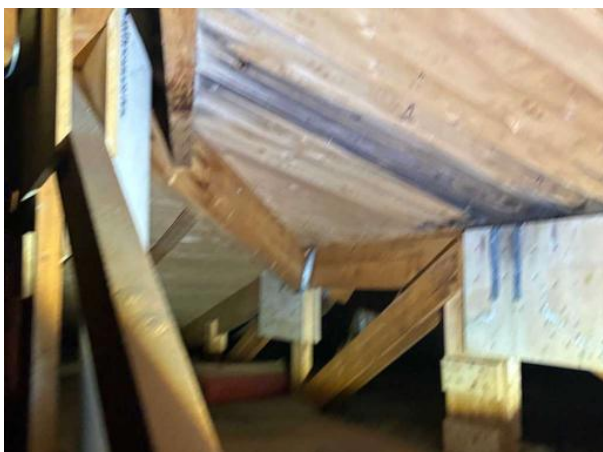
Bild 1: - Utvändigt, Vind, vinden Spår av tidigare läckage

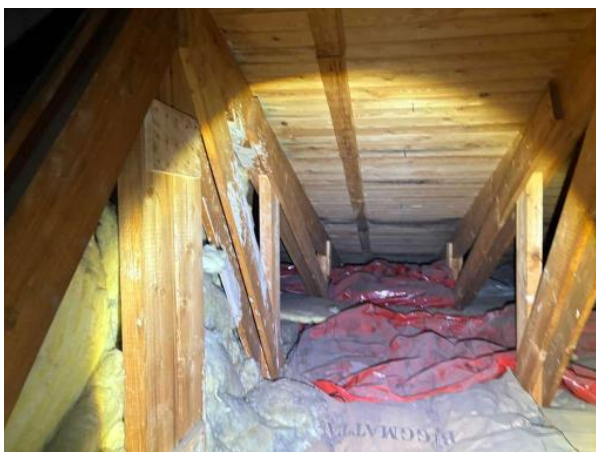
Bild 2: - Utvändigt, Vind, Spår av tidigare läckage

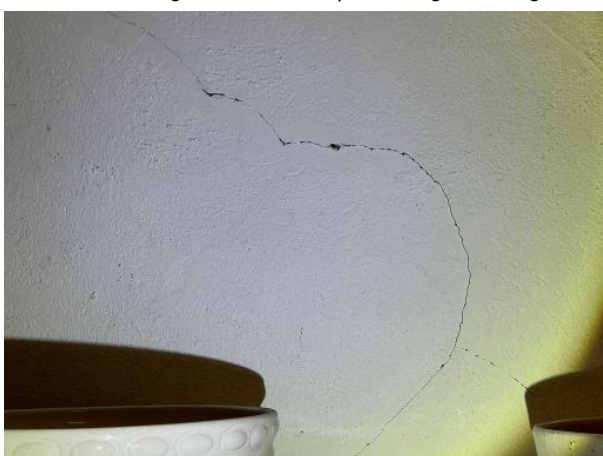
Förråd	--
Groventre	--
Förråd 2	Spricka noterades i väggen
Sovrum 1	--
Sovrum 2	--

Bild 3: Invändigt, Entréplan, Spricka noterades i väggen

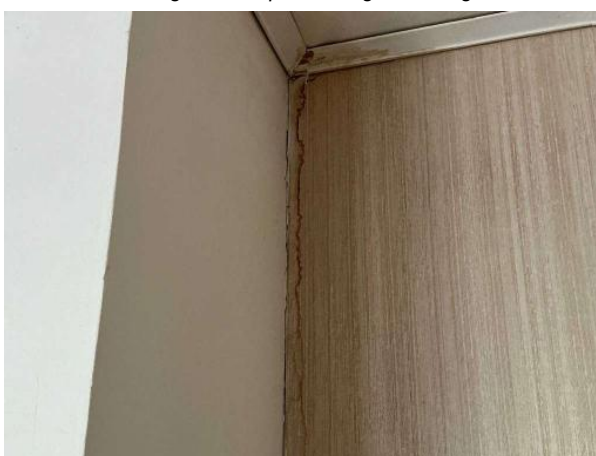
Bild 4: Invändigt, Överväning, Fuktbläck på vägg vid kaminen (torrt vid besiktningstillfället)
