Anticimex Överlåtelsebesiktning av småhus - nivå 2

Fastighetsbeteckning: Sankt Göran 1	
Fastighetsägare: Gordana Gedin	
Fastighetsadress: Manfred Björkquists Allé 1	
Postnummer: 193 31	Ort: Sigtuna

Besiktningdatum: 2026-05-08	Protokollnummer: 69688878
Temperatur: 10 °C	Väderlek: Sol
Tekniker: Magnus Stjerngren	
E-post: magnus.stjerngren@anticimex.se	
Kontor: Uppsala	
Närvarande: Fastighetsägare

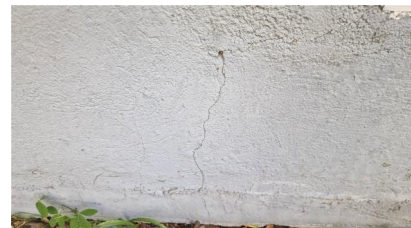
Utvändigt / Sockel

Mindre sprickor och färgsläpp finns i sockel.

Dessa bedöms inte ha lett till bakomliggande skador.

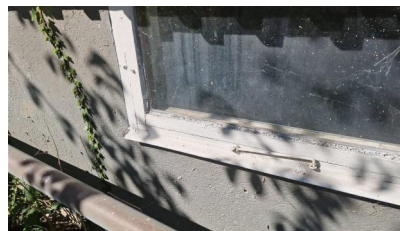
Utvändigt / Fönster

Enstaka fönster (1st) är i behov av målning/underhåll.

För att öka livslängden på fönster rekommenderas målning och underhåll.

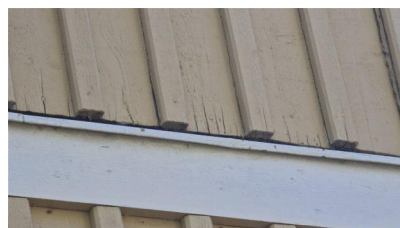
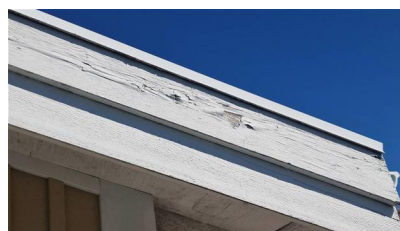
Utvändigt / Fasad

Fasadbeklädnaden har mindre rötskador.
Målningsbehov förekommer lokalt på fasad och vindskivor.

För att öka livslängden på fasadbeklädnaden samt vindskivor rekommenderas målning och underhåll. I samband med ommålning rekommenderas att de rötskadade panelbrädorna byts ut.

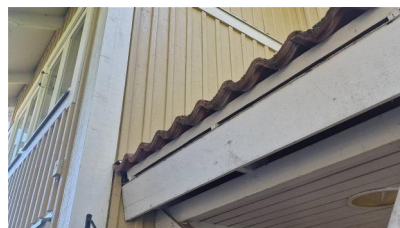
Utvändigt / Hängrännor / Stuprör

Hängränna saknas på tak vid entré.

För att minska fuktbelastningen på grund och fasad rekommenderas att hängrännor och stuprör monteras och att vatten leds bort från byggnaden.

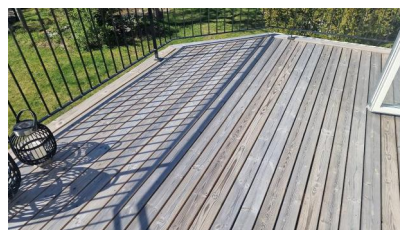
Utvändigt / Balkong

Taket under terrass kunde inte besiktas då trallen döljer takets yta.

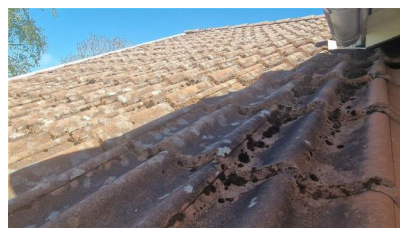
Utvändigt / Tak

Från dessa platser noteras att:
Mindre mosspåväxt finns på takpannor.

För att öka livslängden på taket rekommenderas att mossan tas bort från takpannorna.

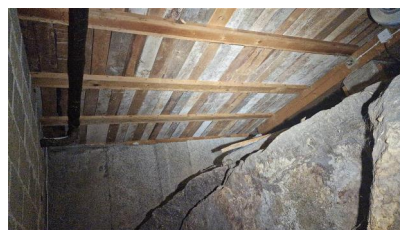
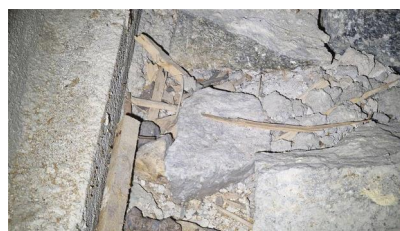
Utvändigt / Krypgrund

I kryppgrunden noteras mikrobiell påväxt på bjälklagets undersida och det finns även en del organiskt material på markytan som bör rensas bort.

Fuktvärderna ligger dock långt under gränsen för mikrobiell påväxt vilket tyder på att trygghetsvakten som monterats in 2024 tycks fungera som den ska.

Vid kontroll av konstruktionen i krypgrund uppmättes fuktvärden under kritisk fuktnivå för mikrobiell tillväxt och normal lukt upplevdes. Det finns en viss mängd mikrobiell påväxt på bjälklagets undersida och det noteras även en del organiskt material på markytan. Markytan bör därför rensas från papper och byggspill för att minska risken att lukt uppstår i utrymmet. Lukten riskerar annars att sprida sig till boendemiljön.

Golvbjälklaget ovan den uteluftsventilerade krypgrunden riskerar att drabbas av fuktskador på grund av naturlig fuktpåverkan. Detta kan i sin tur leda till mikrobiella skador (angrepp av mikroorganismer) som kan leda till att mikrobiell lukt sprids till boendemiljön.

Risk för mikrobiell tillväxt föreligger om den relativa fuktigheten (RF) i den omgivande luften är över 75% vilket i furuvirke motsvarar en fuktkvot (FK) på 17%.

Fuktkvoten uppmättes till 7 - 8 %.

Trygghetsvakt finns installerad i utrymmet sedan 2024.

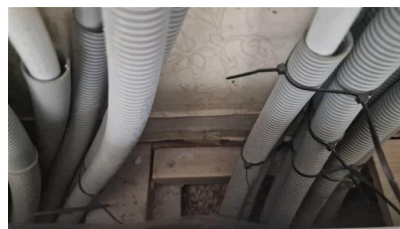
Entréplan / Allrum/Matplats

⚠ Fördelningscentralen saknar vattentät botten.

En fördelningscentral ska ha en vattentät botten och vara försedd med skvallerrör. När det saknas ökar risken för att ett läckage inte upptäcks i tid. Det kan leda till fuktskador i omkringliggande konstruktioner.

Dock finns vattenlarm som är kopplat till vattenfelsbrytare som bryter allt inkommande vatten till fastigheten vid läckage.

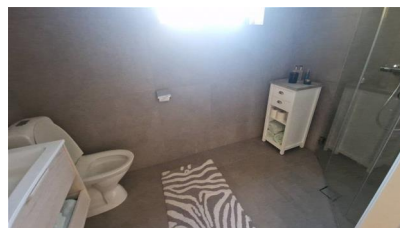
Entréplan / Dusch/Toalett

Normala fuktvärden indikerades mot klinker/kakel.

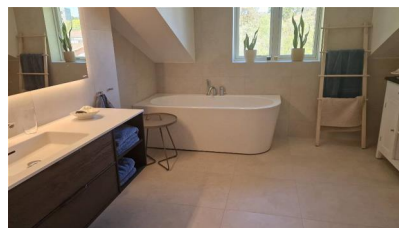
Övre plan / Badrum/Dusch/Wc

Normala fuktvärden indikerades mot klinker/kakel.

Wc-stol med inbyggd spolcistern saknar skvallerrör.

Utan skvallerrör finns risken att eventuella läckage inte upptäcks i tid. Detta kan leda till att vatten tränger ner i angränsande utrymmen med fuktskador som möjlig följd.

Vidare noteras att fönster är olämpligt placerat vid badkar.

Det rekommenderas att fönstret skyddas mot vattenbegjutning.

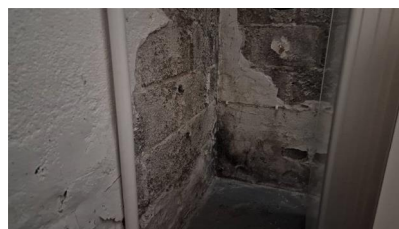
Källarplan / Pannrum

Puts- och färgsläpp finns på källarväggar.

Puts- och färg som släppt från underlaget invändigt på källarytterväggarna är ett tecken på att källarens utvändiga fuktskydd inte längre fungerar tillfredsställande.

En äldre källarkonstruktion med väggar och golv i enbart mineraliska material kan fungera relativt bra ur fuktsynpunkt även om dränering och utvändigt fuktskydd har nedsatt funktion. Problem med färg- och putssläpp kan uppstå, vilket oftast är ett estetiskt problem.

För att åtgärda detta måste dock källarens utvändiga fuktskydd förbättras. Läs Anticimex faktablad om källare för tips och råd.
