Utlåtande över ÖVERLÅTELSEBESIKTNING

Lidingö Kuriren 29
Saltsjövägen 37b, 181 62 Lidingö

ÖVERLÅTELSEBESIKTNING FÖR SÄLJARE

Omfattning:	Okulär besiktning av huvudbyggnad.
Besiktningsdag:	2026-03-03 kl 12:00
Närvarande:	Maria Lindau Gustav Ekelund

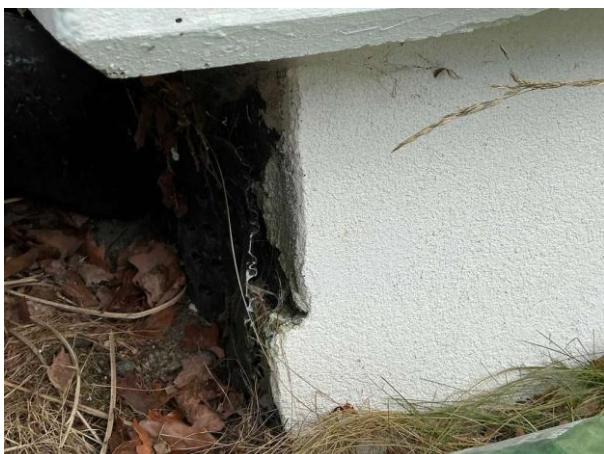
Mark	<p>Äldre dränering, en dränerings tekniska livslängd beräknas till 25år, om det är rätt utfört och markförhållanden är bra så ökar livslängden på dräneringen</p> <p>Synlig otät platonmatta noteras på dräneringen</p> <p>Se riskanalys</p>
Grundmur/Hussockel	<p>Sockeln är delvis dold av altaner</p> <p>Färg Putssläpp på hussockeln</p>
Fasad	<p>Enstaka sprickor noteras på fasaden</p> <p>Färgsläpp torrsprickor noteras på träfasaden på blomsterrummet</p> <p>Puts på tidigare mexitegelfasad</p> <p>Lokalt noteras enstaka spricka på putsfasaden</p>
Fönster	<p>Färgsläpp noteras på fönster</p> <p>Rötskada noteras på enstaka fönster</p>
Ytterdörr	--
Avvattning	Frostsprängda stuprör noteras
Vind	<p>Delvis Parallellisolerade /snedtak ej besiktningsbart utrymme utgår</p> <p>Avluftningen till avloppsröret är inte korrekt ditsatt i skarven där en öppning noteras i skarv (otätt)</p> <p>Lokalt på vinden noterades det mikrobiell påväxt samt fuktrosor på underlagstaket</p> <p>Se riskanalys</p>

Bild 1: Utvändigt, Mark, Äldre dränering, synlig och otät platonmatta

När dräneringens tekniska livslängd är uppnådd så försämras grundens fuktskydd och risken för inträngande vatten och uppfuktning av känsliga konstruktioner ökar.

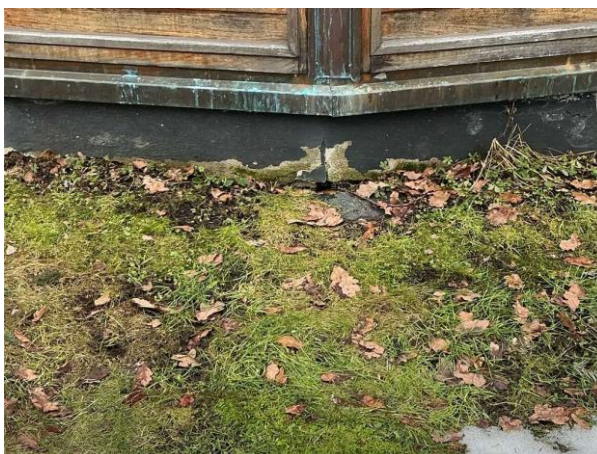
Bild 2: - Utvändigt, Grundmur/Hussockel, Färg Putssläpp på hussockeln

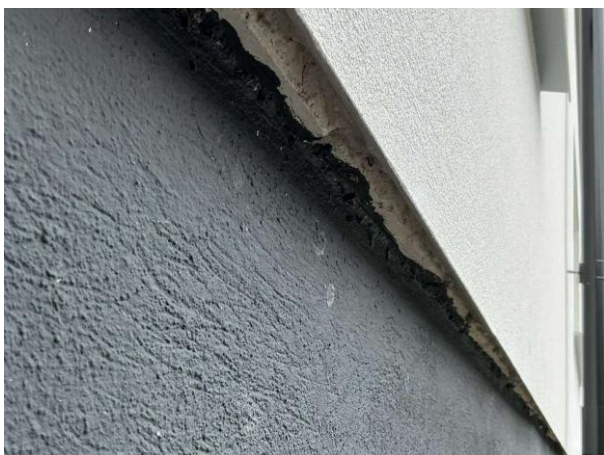
Bild 3: - Utvändigt, Fasad, putsfasad på tidigare mexitegelfasad

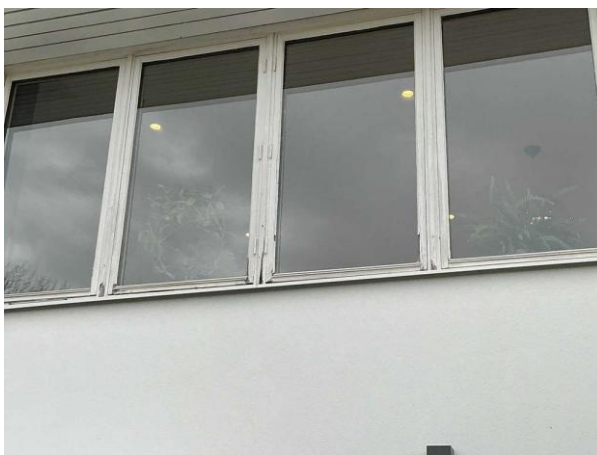
Bild 4: - Utvändigt, Fönster, Färgsläpp noteras på fönster Rötskada noteras på enskilda fönster

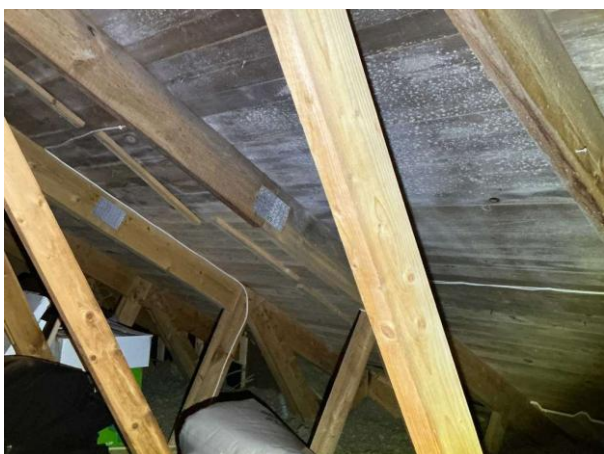
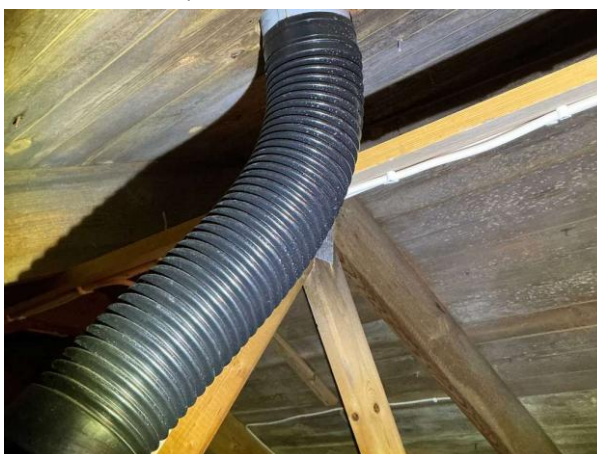
Parallellisolerade /snedtak frånnockvind till takfot/sidovind utgörs av s.k. parallellisolerat tak (innertaket är byggt parallellt med yttertaket) som inte är åtkomligt utan konstruktionsingrepp. Problemet om man vill kontrollera är att det kan vara svårt att erhålla fullgod täthet i upptagna inspektionshål vilket kan medföra att konstruktionen försvagas. Vidare ger lokala provhål endast en stickprovsmässig bedömning. Om taket är felbyggt tex att det saknas luftspalt, diffusionsspärr etc så finns det risk för fukt, mögel och rötskador i takkonstruktionen.

Bild 5: - Utvändigt, Vind, Mikrobiellpäväxt och fuktrosor noteras på underlagstaket

Bild 6: - Utvändigt, Vind, Mikrobiellpäväxt och fuktrosor noteras på underlagstaket

Jag rekommenderar att man håller nockvinden under uppsikt då det noterat mikrobiellpåväxt samt fuktrosor på underlagstaket

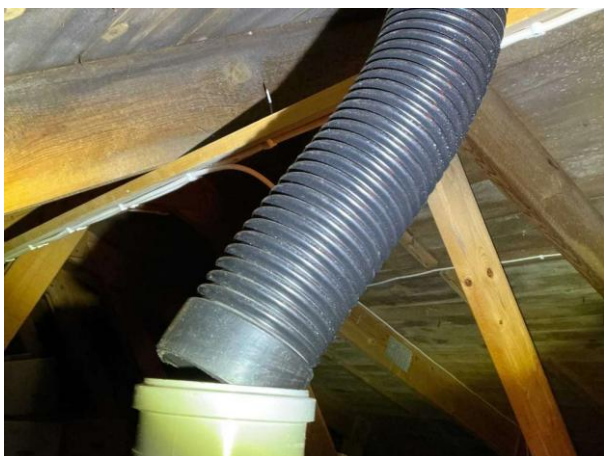
Bild 7: - Utvändigt, Vind, Avluftningen till avloppsrören är otät i skarven

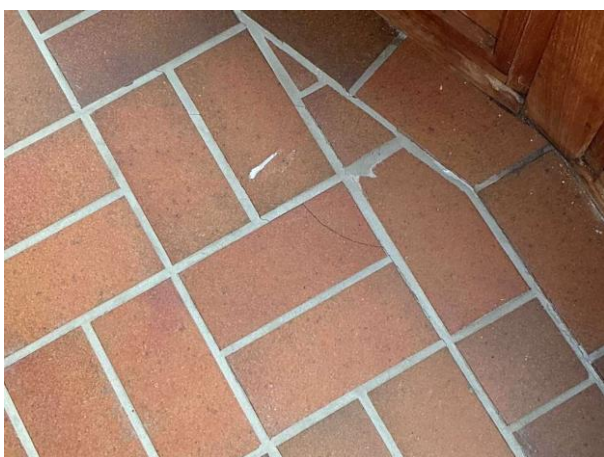
Bild 9: - Invändigt, Soutterrängplan, Spricka noteras på klinker
Det noterades s.k. bomljud på klinkerplattor (det låter ihåligt när Ma....

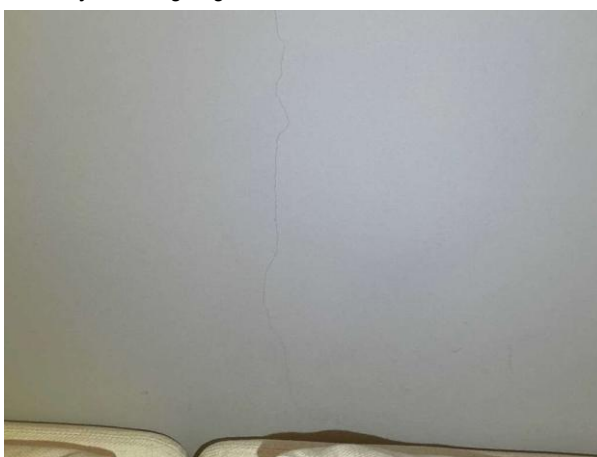
Bild 10: Invändigt, Soutterrängplan, Rörelse sprickor noteras på väggar

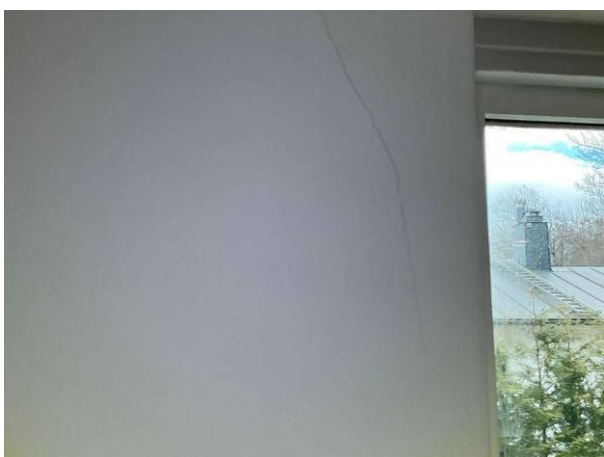
Bild 11: Invändigt, Soutterrängplan, Rörelse sprickor noteras på väggar

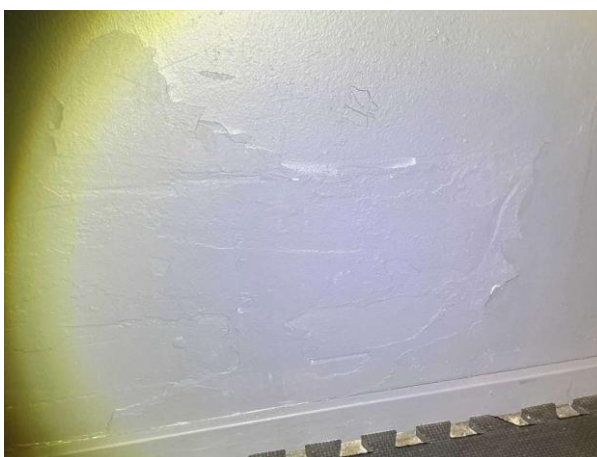
Gym	Sprickor och färgsläpp noteras på väggar

Bild 12: Invändigt, Soutterrängplan, Sprickor och färgsläpp noteras på väggar

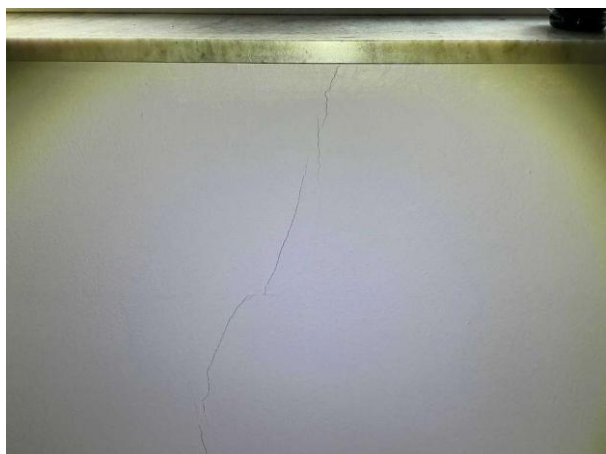
Bild 13: Invändigt, Soutterrängplan, Spricka noteras på vägg

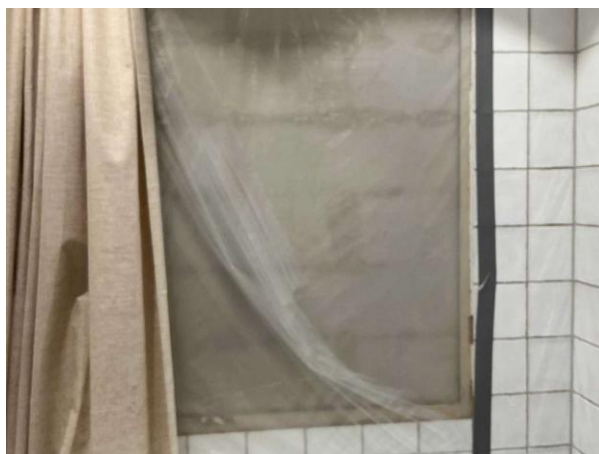
Äldre våtrum vars tekniska livslängd får anses vara uppnådd. Tät-/ytskiktens vattentäta egenskaper minskar med tiden och risken för bakomliggande fuktskador får anses vara förhöjd

Bild 14: - Invändigt, Övervåning, Äldre våtrum Tidigare fönster är igensatt från utsidan

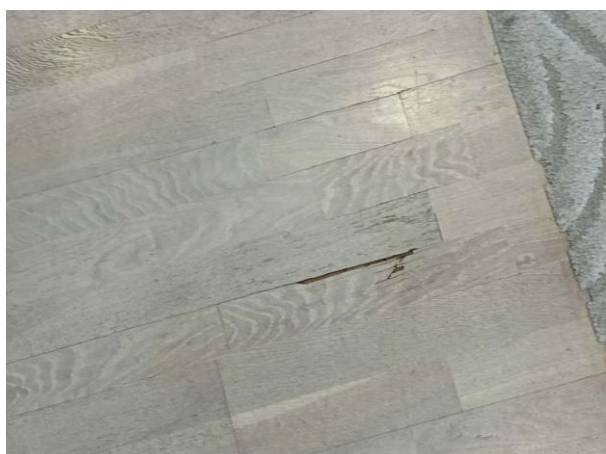
Bild 15: Invändigt, Övervåning, Spricka hål noteras i parketten
