ÖVERLÅTELSEBESIKTNING

Överlåtelsebesiktning av fastighet enligt jordabalken för säljare

Adress	Ellenborgsvägen 11, 212 33 Malmö
Fastighetsbeteckning	Dukaten 6
Besiktningsnummer	20260512-01
Typ av besiktning	Steg 1
Uppdragsgivare	Magnus Keimling Viveka Richthoff
Fastighetsägare	Magnus Keimling Viveka Richthoff
Besiktningsman	Fredrik Bäckgren
Besiktningsdag	2026-05-12
Närvarande	Magnus Keimling
Väderlek	Ca 8 grader C och sol

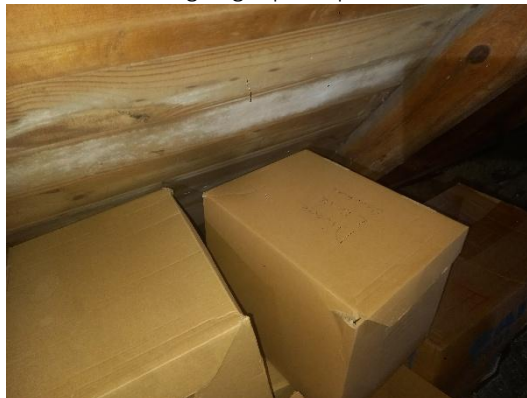
Nockvind

Det finns en äldre vindslucka i huset. Se riskanalys 1.

Det finns missfärgningar på råsponten. Se riskanalys 1.

1. Otätheter mellan ett kallt och ett varmt utrymme innebär en risk för att skador kan komma att uppstå på organiska konstruktioner, skador särskilt om det finns en förhöjd luftfuktighet.

Har man fått en mikrobiologisk missfärgning på vinden är det en indikering på att man har fått en förhöjd luftfuktighet på vinden så att mikrobiologisk tillväxt har uppstått. Den mikrobiologiska missfärgningen kan orsaka skador och dålig lukt. Inträngt vatten kan leda till missfärgningar och skador i angränsande konstruktioner.

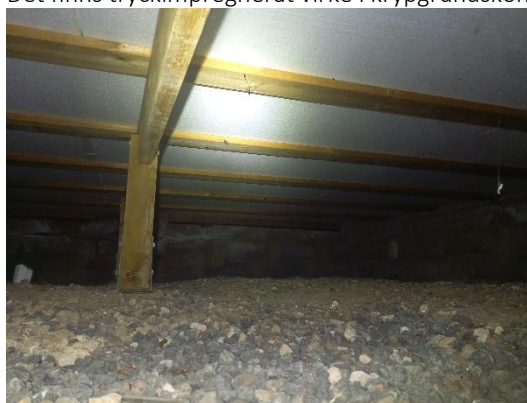
Uterummet
(krypgrund)

En krypgrund är alltid en riskkonstruktion. Se riskanalys 3.

Det finns tryckimpregnerat virke i krypgrundskonstruktionen. Se riskanalys 3.

Klimatet i en uteluftsventilerad krypgrund är beroende av uteklimatet. Grunden fuktas upp under delar av året för att under vissa delar av året torka ut. Organiska material i grundkonstruktionen kan få skador på sig och även dålig lukt kan uppstå i utrymmet som kan lukta i fastigheten. Det kan uppstå skador i material som ansluter mot krypgrundskonstruktionen.

Tryckimpregnerat virke kan avge en avvikande lukt. Lukt kan uppstå även om virket är torrt. Den avvikande lukten kan påverka fastigheten och inomhusmiljön.
