ÖVERLÅTELSEBESIKTNING

Aspö 5:210 Wallinvägen 14, 373 64 Drottningkär

Överlåtelsebesiktning av fast egendom enligt jordabalken

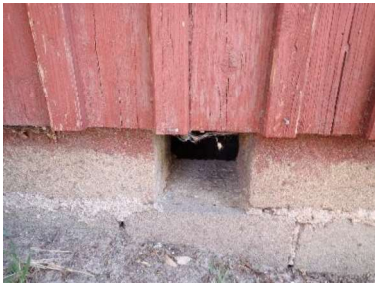
Markförhållanden	<p>Avrinning från taket via stuprör släpper lokalt nära husgrunden. Detta kan öka fukttillskottet mot grundkonstruktionen och torpargrunden. Detta vatten kan med fördel ledas bort från husgrunden.</p>
Grundmur/Hussockel	<p>Betonghålstén äldre delar. Leca senare utbyggda delar.</p> <p>Galler saknas på flertalet ställen i ventilationshål. Detta innebär att naturskräp tas sig in i utrymmena samt risk för att skadedjur tar sig in.</p> <p>Lokala sprickor förekommer i grundmuren. Detta är vanligt förekommande i murade konstruktioner och bedöms ha uppkommit på grund av ålder eller tidigare sättning/ frostsprängning.</p>

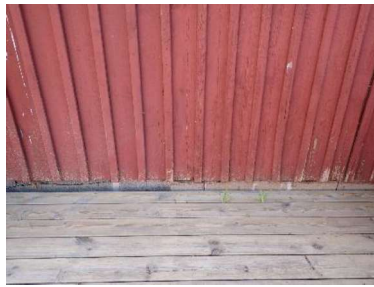
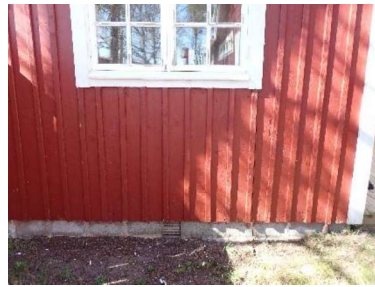
Fasad

Träpanelen är delvis äldre.
Dessa äldre delar har ett underhåll/ målningsbehov.
Äldre träpanel är ofta värd att bevara men kräver ett kontinuerligt underhåll.
Fuktpåverkat trä förekommer framför allt gällande ändträ och de mest solutsatta delarna.
Känsligaste delar är ändträ, trä monterat direkt mot plåt och skarvad träpanel.

Luftspalt bakom den äldre träpanelen bedöms ej vara monterat.
Detta är vanligt förekommande i äldre hus.

Nyare byggda delar bedöms vara i ok skick.
Målningsbehov finns.

Trädäck monterat direkt mot fasadpanelen innebär risk för att ökat fukttillskott mot träpanelen och bakomliggande konstruktioner.
Stående vatten/ snö direkt mot träpanel/ syll ökar risken för skador.
För att minska risken för skador så rekommenderas att det hålls rent från snö och naturskräp närmast fasaden.

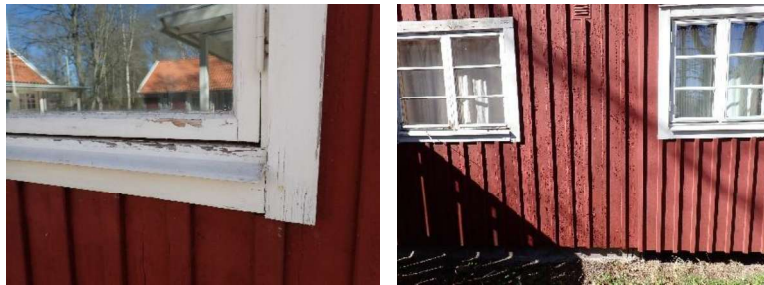
De äldre fönstren har ett underhåll/ målningsbehov.
I samband med underhåll av fönstren – se även över fönsterbleck och foder.

Plåt ovan fönstren är lokalt monterade utanpå fasadpanelen.
Detta innebär risk för ett ökat fuktillskott vid fönstren.

Fönster och dörrar har på flertalet ställen ett justeringsbehov.
Detta är vanligt förekommande i äldre hus med trästomme och kan ändras
över året på grund av årstid, fuktighet och temperatur. Oftast är fönster och
dörrar mer lättstängda vintertid.

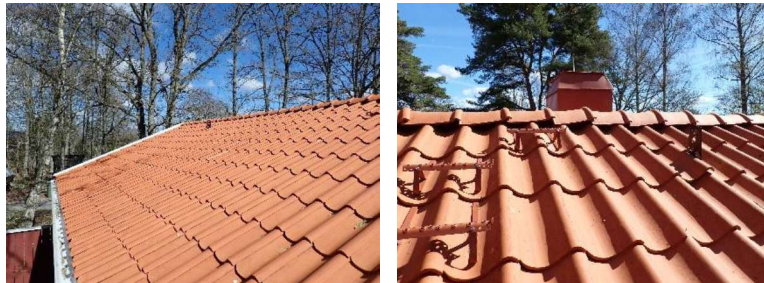
Yttertak

Växtlighet (träd) förekommer nära/mot husen.
Med växter, klängväxter och träd nära eller mot huskroppen riskerar man att få en ökad fuktbelastning mot grundmur, väggar, takfot och tak.

Tätning undernockpannor är ej monterat.
Detta förkortar livslängden på takbeläggningen och ökar risken för läckage vidnocken.

Hängrännorna har ett rensbehov.
Det rekommenderas att fallet gällande hängrännorna mot stuprör årligen kontrolleras/justeras för att underlätta avrinningen och minska risken för skador.

Takfotsplåt är delvis ej monterad på de mindre husen.

Enkupiga tegelpannor har en tendens att komma "ur läge".
Pannor ur läge förekommer. Vi rekommenderar årlig kontroll att pannorna är hela och ligger i sitt läge.

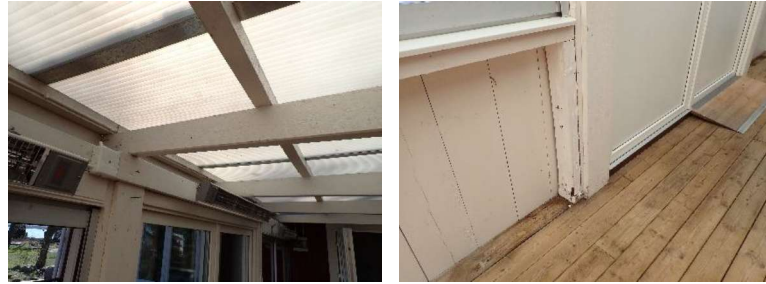
Uterum stora huset

Uterummet är en enklare byggnadskonstruktion.
Detta utrymme utsätts för stora temperaturförändringar och missfärgningar och lokala spår av läckage från tak finns.
Detta är förväntat i denna typ av utrymme.

Fuktpåverkat trä finns i utrymmet.

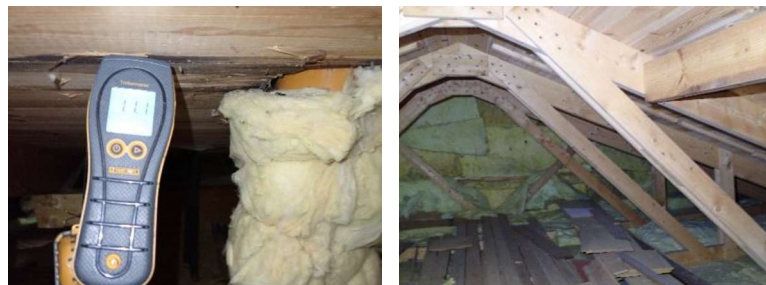
Vindar bedöms vara i ok skick.
Isolerade med mineralull.
Mindre spår av mikrobiell påväxt och mindre missfärgningar vilket är förväntat på vindar.

I stora huset noteras vid fuktkontroll 11,1 % i äldre missfärgning.
Denna missfärgning har uppkommit innan taket lades om.
Övrigt i utrymmet noteras mellan 10,2 – 11 % fukkvot.

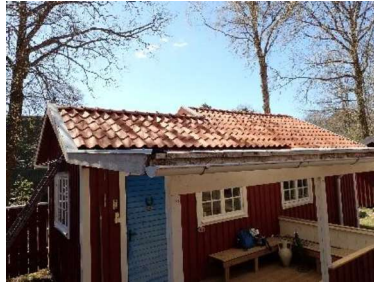
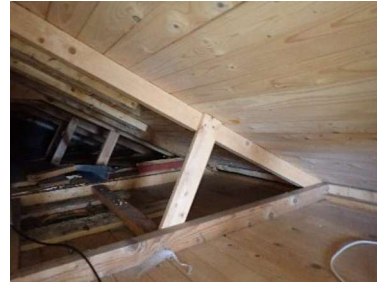
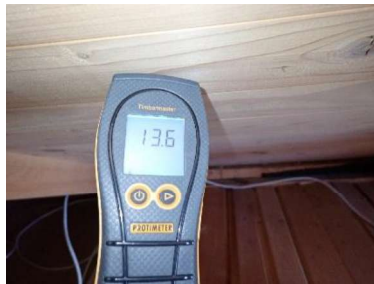
I det lilla huset noteras klena takstolar och något vågig nock.
Följdsador på grund av detta noteras ej under besiktningstillfället.

Vid fuktkontroll noteras 13,6 % fuktkvot i underlagstaket.

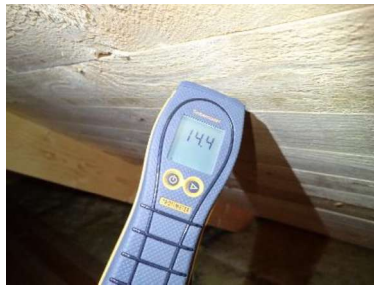
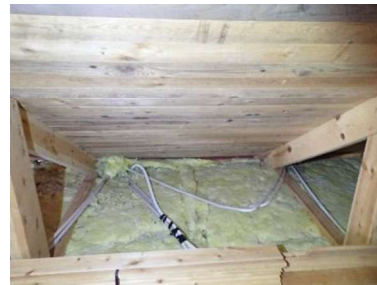
I Sofias hus noteras att ventilation vid takfot är tilltäppt.
Detta kan med fördel åtgärdas framför allt om huset ska värmas upp och användas vintertid.

Mindre spår av mikrobiell påväxt och lokala missfärgningar vid takfot.
Vid fuktkontroll noteras 14,4 % fuktkvot i underlagstaket.

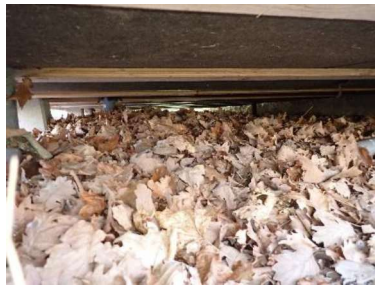
Plintgrund.

Delar med plintar ställer sig i samma fuktstatus som omkringliggande luft. Det rekommenderas att dessa delar ej täpps till samt att naturskräp ej fyller upp utrymmena.

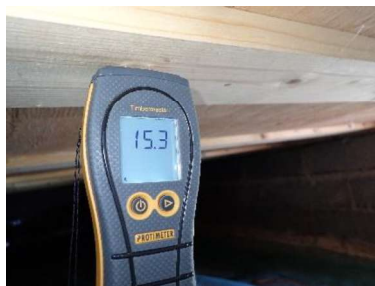
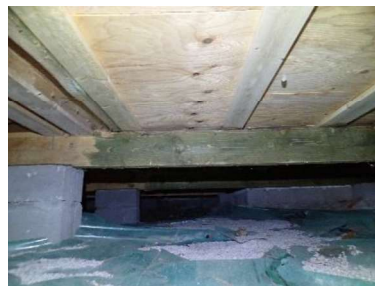
Krypgrund under stora hus:

Mindre mikrobiell påväxt och missfärgningar förekommer i utrymmet. Detta är vanligt förekommande och förväntat i äldre torpargrunder/ krypgrunder.

Vid fuktkontroll noteras 14-16 % fuktkvot.

Plast monterat mot mark. Detta minskar fuktbelastningen i utrymmet. Dock är plasten ej helt täckande.

Behandlat trä förekommer i utrymmet.

Behandlat/ impregnerat trä i krypgrunden kan vid hög fuktighet avge en avvikande lukt som kan ta sig upp i bostaden.

Vattenledningsrör i utrymmet kan med fördel isoleras.

Galler bör monteras gällande sockelventiler i grunden. Fler sockelventiler bör ej monteras.

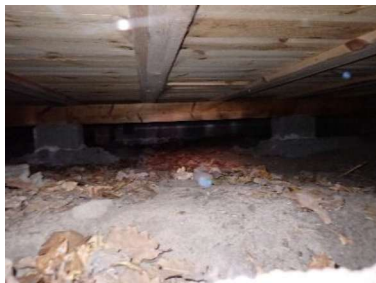
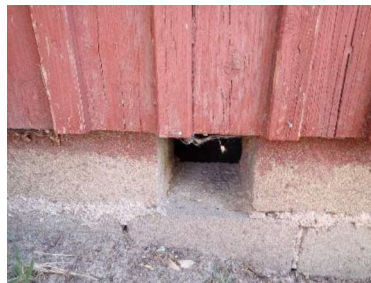
Naturskräp mot mark noterat genom ventil.

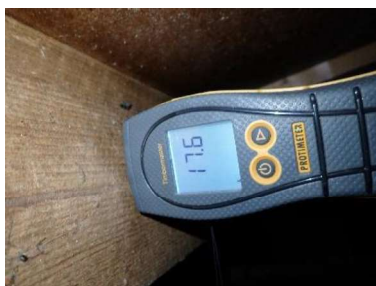
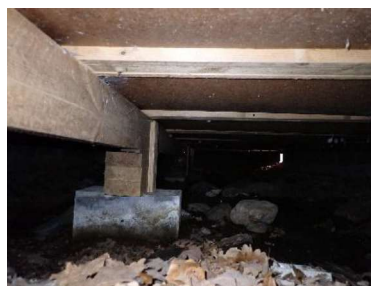
Sofias hus:

Del med plintgrund har naturskräp mot mark.

I del med torpargrund noteras 17,6 % fuktkvot kontrollerat vid ventil.

Mikrobiell påväxt och missfärgningar förekommer i utrymmet.

Behandlat trä.

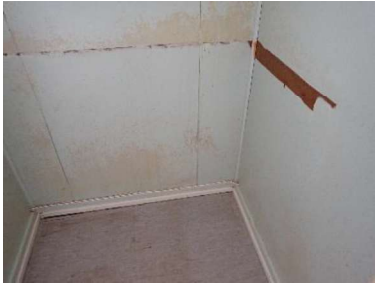
Hall	Inget övrigt att notera.
Klädkammare	<p>Missfärgningar på vägg. Vid fuktindikering noteras torrt och detta har uppkommit på grund av tät förvaring.</p> <p>Äldre plastmatta på golv. Denna kan med fördel tas bort.</p>

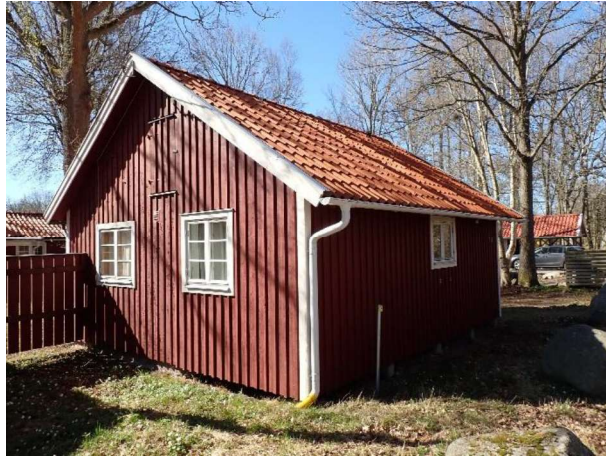
SOFIAS HUS

Träpanel och fönster har ett underhåll/ målningsbehov.

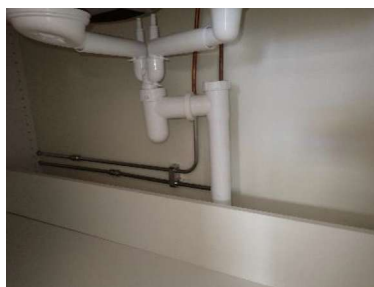
Kök

Skivan monterad framför avlopp och vattenledningsrör i diskbänkskåpet är monterad för att minska risken för stötskador mot rören. Denna skiva innebär också att eventuellt läckage är svårare att upptäcka.

Det rekommenderas att läckagestråg monteras i eller under diskbänkskåpet med täta anslutningar mot rör genomföringar. Detta för att minska risken för fuktskador vid eventuellt läckage. Alternativt och som komplement kan vattenlarm monteras.

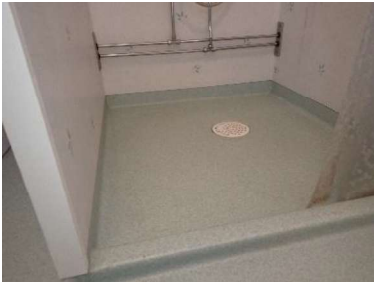
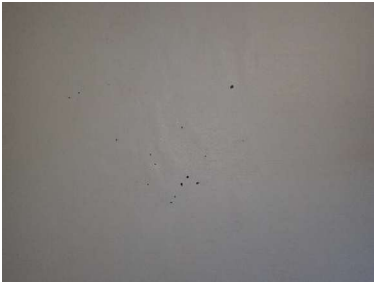
Dusch/ Wc	<p>Utrymmet har ett äldre ytskikt/ tätskikt. Se riskanalys 2.</p> <p>Mekanisk frånluftsventilation är ej monterad i utrymmet.</p> <p>Klack monterad på golv vid duschzonen. Denna är monterad för att hålla vatten inom duschzonen. Det innebär också att eventuellt övrigt läckage i utrymmet ej kan nå golvbrunnen.</p> <p>Rör genomföringar genom vägg nertill i duschzonen. Detta innebär en risk för otätheter.</p> <p>Missfärgning på vägg. Enligt fastighetsägare så har detta uppkommit på grund av myror. Vid besiktningstillfället fuktindikeras torrt.</p> <p>Vid fuktindikering som utfördes i utrymmet noterades inga förhöjda fuktvärden vid besiktningstillfället.</p> <div data-bbox="545 992 920 1272">

I våtutrymmena skall man ha ett tillfredställande fuktskydd. När det är av äldre modell eller om det finns brister/ avvikelser, ökar risken att fukt kan tränga in i omkringliggande konstruktioner och orsaka skador.

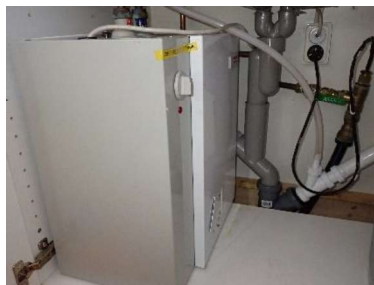
Kök/ Matdel

Utrymme kring varmvattenberedare är ej fuksäkrat.

Det rekommenderas att läckagestråg monteras i eller under diskbänkskåpet med täta anslutningar mot rörgenomföringar.
Detta för att minska risken för fuktskador vid eventuellt läckage.
Alternativt och som komplement kan vattenlarm monteras.

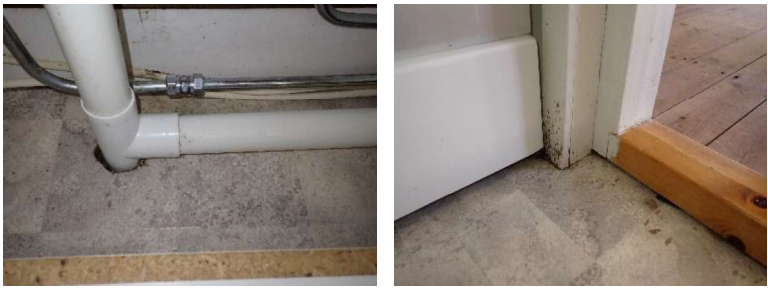
<p>Wc/ Duschkabin (ingång utifrån)</p>	<p>Utrymmet har ett äldre ytskikt/ tätskikt. Se riskanalys 2.</p> <p>Golvbrunn är ej monterat i utrymmet. Spår av otätheter vid avloppstos.</p> <p>Missfärgningar vid dörr närmast duschkabinen.</p>

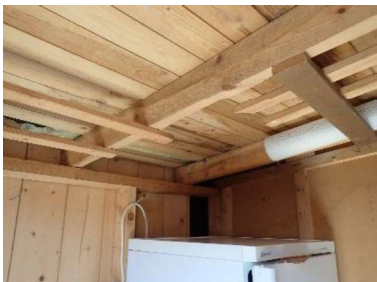
<p>Verkstad</p>	<p>Missfärgningar förekommer i utrymmet. Detta är vanligt förekommande i denna typ av utrymmen och inget som avviker från vad som anses förväntat för konstruktionen.</p>

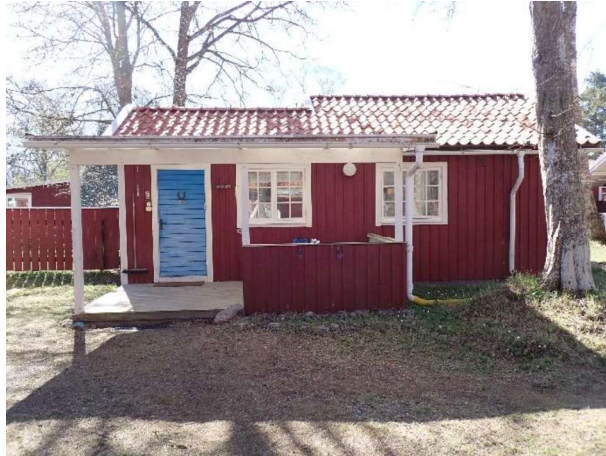
LILLA HUSET

Träpanel och fönster har ett underhåll/ målningsbehov.

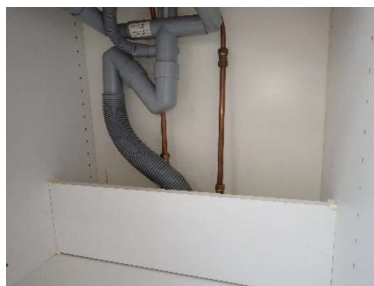
Hall/ Kök

Skivan monterad framför avlopp och vattenledningsrör i diskbänkskåpet är monterad för att minska risken för stötskador mot rören. Denna skiva innebär också att eventuellt läckage är svårare att upptäcka.

Det rekommenderas att läckagestråg monteras i eller under diskbänkskåpet med täta anslutningar mot rörgenomföringar. Detta för att minska risken för fuktskador vid eventuellt läckage. Alternativt och som komplement kan vattenlarm monteras.
