Utlåtande över ÖVERLÅTELSEBESIKTNING

Lidingö Yxan 5
Nilstorpsvägen 25, 18147 Lidingö

ÖVERLÅTELSEBESIKTNING FÖR SÄLJARE

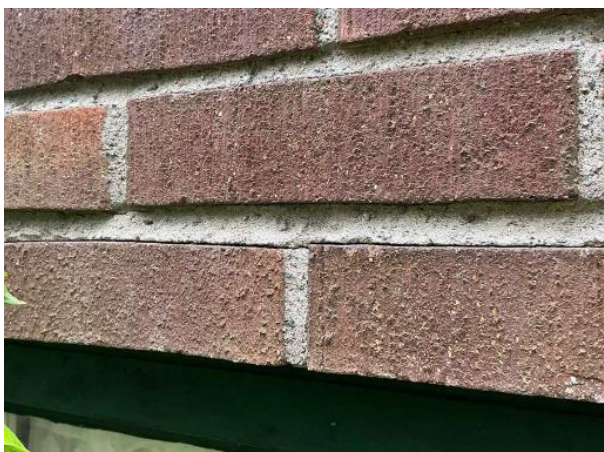
Bild 1: - Utvändigt, Fasad, Färgsläpp och sliten träpanel ovan ett fönster Tegelrad har delvis släpp ovan fönster

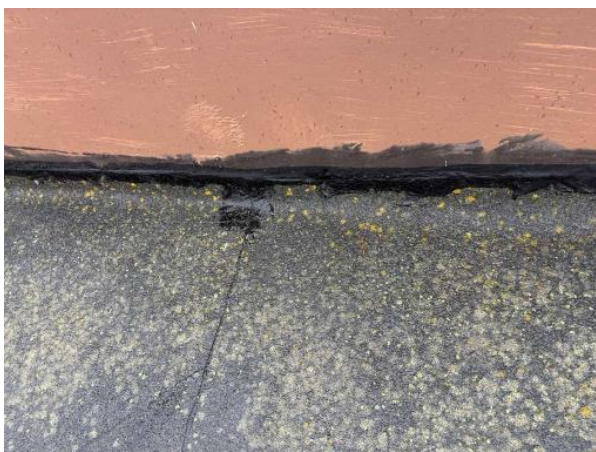
Eftersom det är för kort uppvik av papp samt stående vatten på taket finns det en ökad risk för läckage genom yttertaket

Bild 2: - Utvändigt, Yttertak, Det är för lågt uppvik av papp mot plåtar Stående vatten noterades på taket Se riskanalys

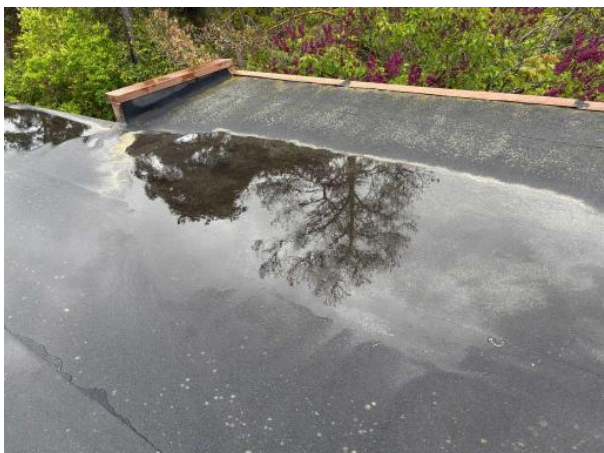
Bild 3: - Utvändigt, Yttertak, Det är för lågt uppvik av papp mot plåtar Stående vatten noterades på taket Se riskanalys

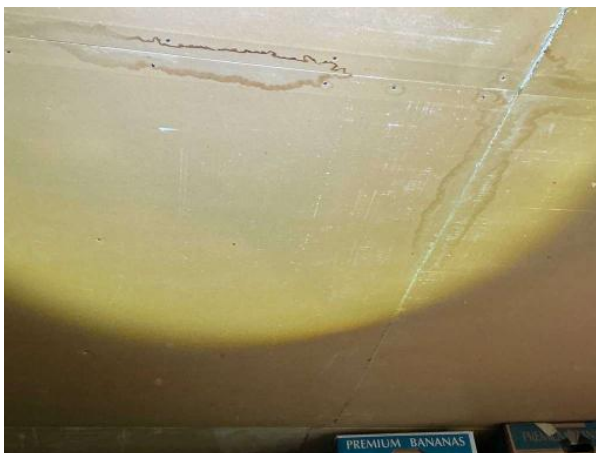
Bild 4: - Utvändigt, Övrigt, Delvis belamrat i vägg och golvvinkel Spår av tidigare läckage noterades i tak

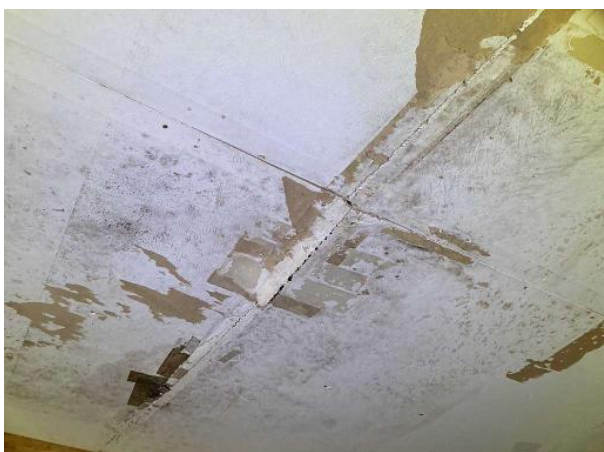
När det finns spår av tidigare läckage kan det finnas bakomliggande skador i form av fukt, mögel och rötskador.

Bild 5: Utvändigt, Övrigt, Spår av tidigare läckage i taket, se riskanalys

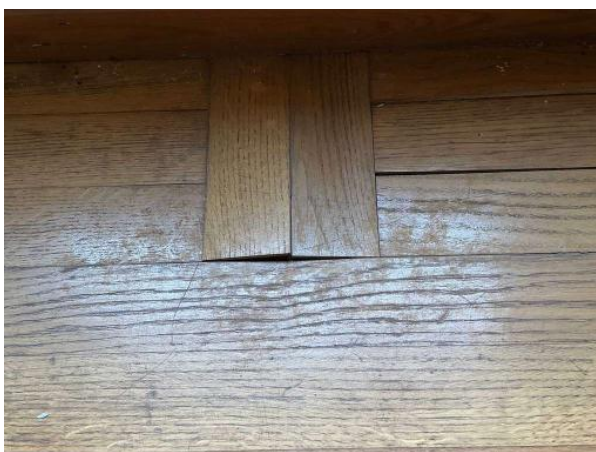
Bild 6: Invändigt, Entréplan, Skador noterades i golvet
