## Utlåtande över ÖVERLÅTELSEBESIKTNING

**Fastighetsbeteckning:** Gästrikland 9

**Adress:** Korsvägen 10, 18151 Lidingö

## ÖVERLÅTELSEBESIKTNING FÖR SÄLJARE

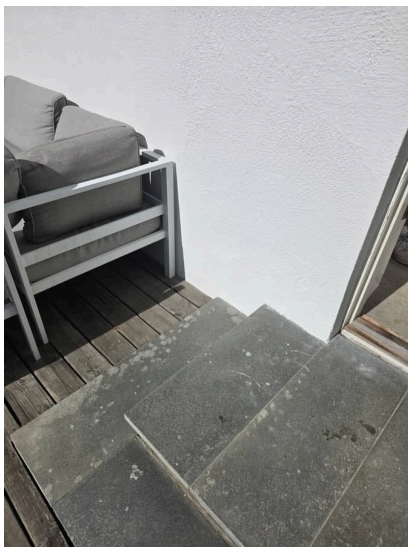
#### Bilder 1

Terrasser och trappa byggda intill fasad.

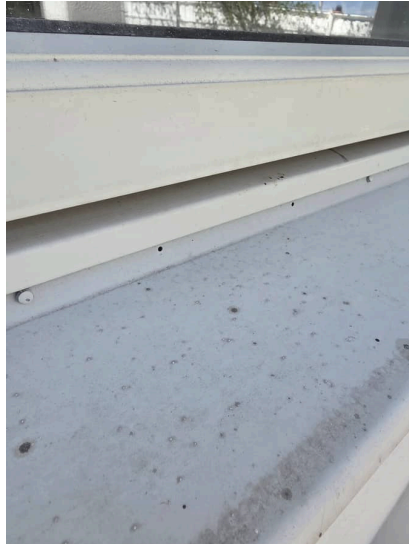
**Bilder 1**

Fönsterbleck noterades ha en begränsad lutning som bedömdes vara mindre än vad som normalt rekommenderas för avrinning.

Spikar i fönsterbleck saknas

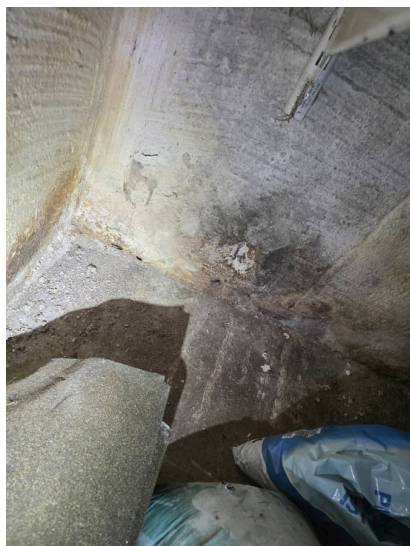
**Bilder 1**

| <b>Garage</b> | <b>Notering</b> | Missfärgningar eller beläggningar noterades som kan indikera mikrobiell påväxt, men detta kunde inte fastställas entydigt vid okulär besiktning. |
| | <b>FTU</b> | Indikationer på möjlig mikrobiell påväxt har noterats, men förekomst och omfattning har inte kunnat klarläggas inom ramen för besiktningen. |

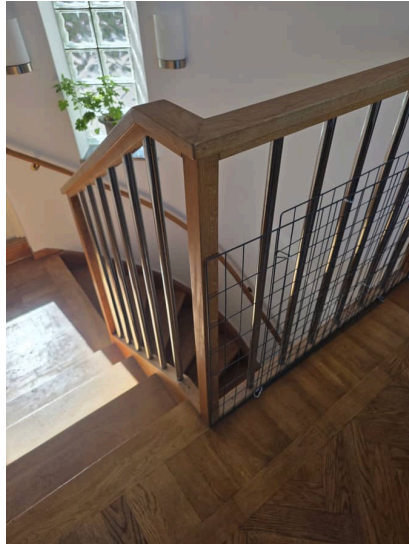
**Bilder 1**

Stora öppningar noterades i trappans utformning, exempelvis mellan steg och/eller i räckesdelar.

Stora öppningar i trappans utformning kan innebära en förhöjd säkerhetsrisk, särskilt för barn, med risk för fall eller att fastna.

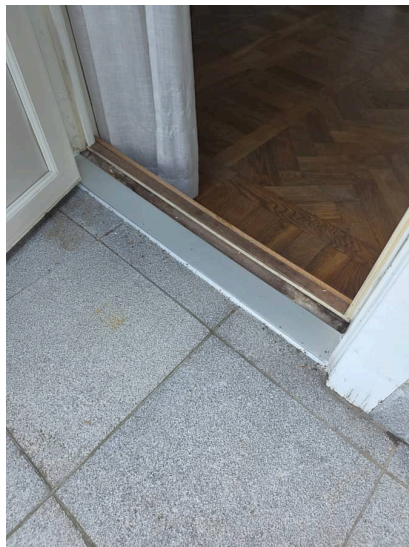
**Bilder 1**

Tröskelplåt noterades saknas vid dörröppningen vid okulär besiktning.

Ytskikt på balkong noteras vara i samma höjd som tröskel.

Utan höjd skillnad mellan ytskikt och tröskel ökar risken för att vatten skall tränga in med fuktrelaterade skador som följd.

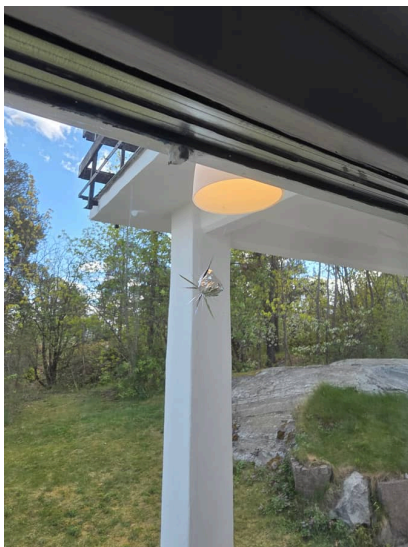
**Bilder 1**

Spricka i fönster i balkongdörr noteras

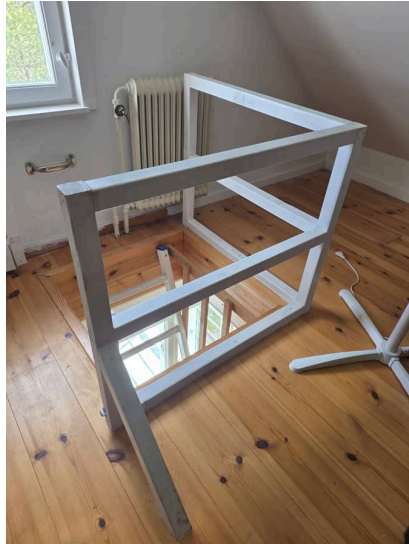
**Bilder 1**

Handledare saknas i trapp.

Stora öppningar noterades i trappans utformning, exempelvis mellan steg och/eller i räckesdelar.

Stora öppningar i trappans utformning kan innebära en förhöjd säkerhetsrisk, särskilt för barn, med risk för fall eller att fastna.

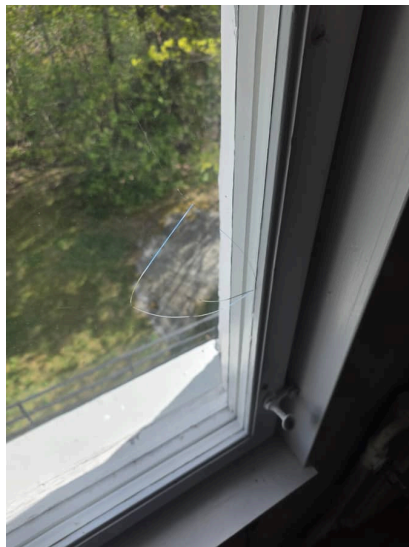
**Bilder 1**

Spricka i glas i fönster
