Överlåtelsebesiktning

Fastighetsbeteckning	LOKE 2	Fastighetsägare	Barbro Pettersson dbo
Adress	Tyketorpsgatan 20	Besiktningdag	2026-05-27
Postnummer och ort	614 32 Söderköping		
Väderlek vid besiktningstillfället	Ca 15°C och klart		
Uppdragsnummer	27951		
Uppdragsgivare	Lennart & Barbro Pettersson dbo Tyketorpsgatan 20, 614 32 Söderköping		
Besiktningssman	Petter Andersson, godkänd besiktningssman Telefon: Mobiltelefon: 0709-83 92 60 E-post: petter.andersson@fst-ab.com		
Närvarande	Tomas Pettersson

Utlåtande över överlåtelsebesiktning

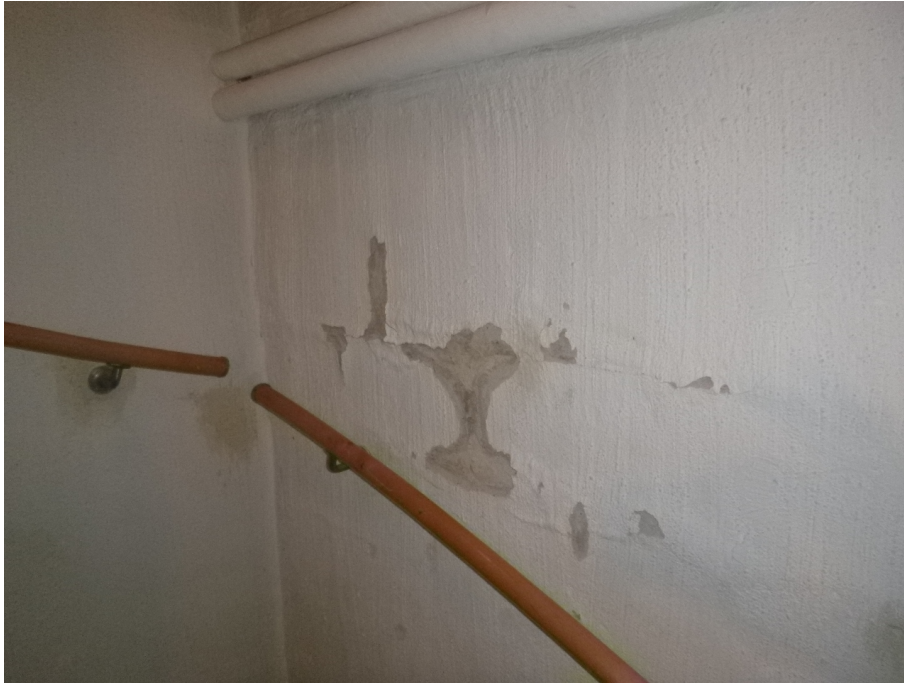
- Sprickor noterades i sockeln. Denna typ av sprickor är vanligt förekommande och saknar byggteknisk betydelse.
- Dränering och utvändiga fuktisolering kring källaren är äldre än 30 år. Se Riskanalys.

Eftersom källarens utvändiga fuktskydd (dränering och utvändig fuktisolering) är äldre än 30 år kan systemets funktion vara nedsatt. Detta kan leda till fuktskador invändigt i källaren.

Fuktgenomslag genom yttervägg/grundmur, källartrappa.

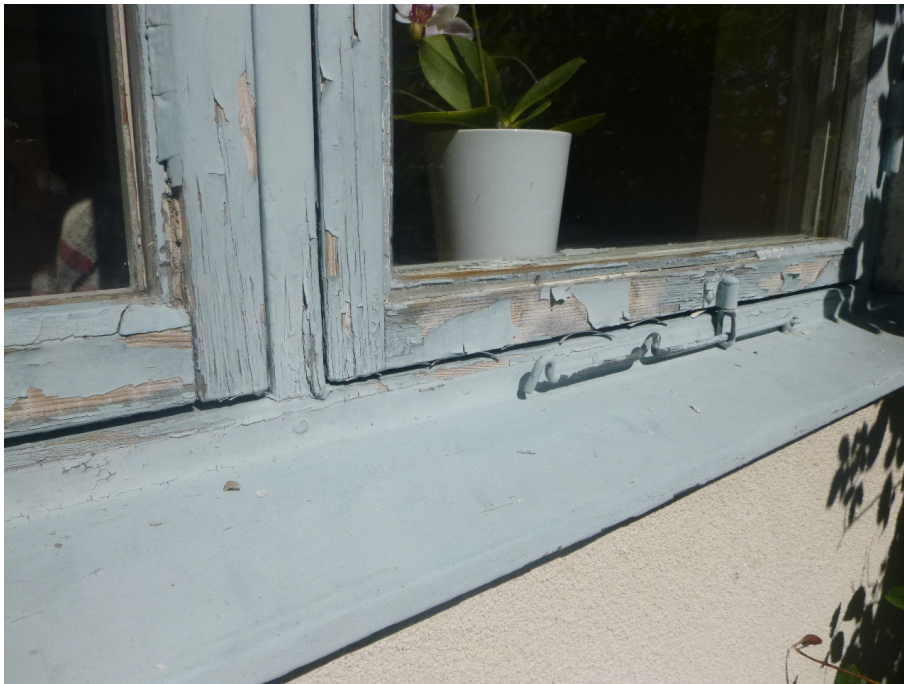
- Kitt-och färgsläpp generellt på fönsterbågar och karm.

Kitt-och färgsläpp fönster.
