## Vallstuga på Hjortstavallen i Hög

Antikvarisk medverkan vid renovering av yttertak och trappa

Gåcksäter 5:3  
Högs socken  
Hudiksvalls kommun  
Gävleborgs län  
2024

Slutrapport  
Avser byggnadsvårdsbidrag enligt KML  
Länsstyrelsens dnr: 205-2024  
Beställare: My Leffler

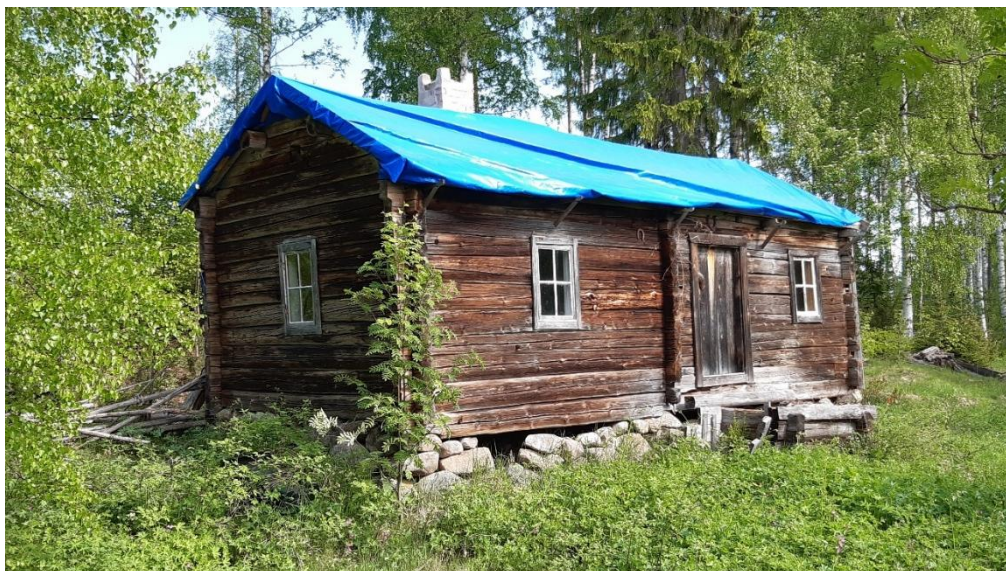
*Figur 4. Den aktuella vallstugan från söder med presenning över taket innan renoveringen inleddes. Observera skorstenen som då saknade en flat sten överst. Foto: Daniel Olsson, 2024-05-28.*

Då taket var svårt rötskadat innan renoveringen anlätade fastighetsägaren hösten 2023 en snickerifirma som skottade bort det rötskadade takspånet och försåg byggnaden med presenningar innan vintern, se figur 4 och 8 ovan. Byggnaden var således då i stort behov av att få ett tätt tak.

Vallstugans skorsten saknade en flat sten överst innan renoveringen inleddes.

Presenningarna plockades av och sedan spikades oljehärdad bård (masonit) strö- och bär-läkt och slutligen lades ett tak av galvaniserad pannplåt tillverkad av Ekonomistål AB. Plåttaket har skruvats fast. Taket har försetts med vatt-plåtar samt enkla vindskivor av trä av samma dimensioner som de tidigare. Skorstenen har utrustats med ett nedre plåtbe-slag.

Skorstenen har utrustats med en flat sten överst, av liknande modell som några av vall-stugorna på fåbodvallens syd-östra del har.

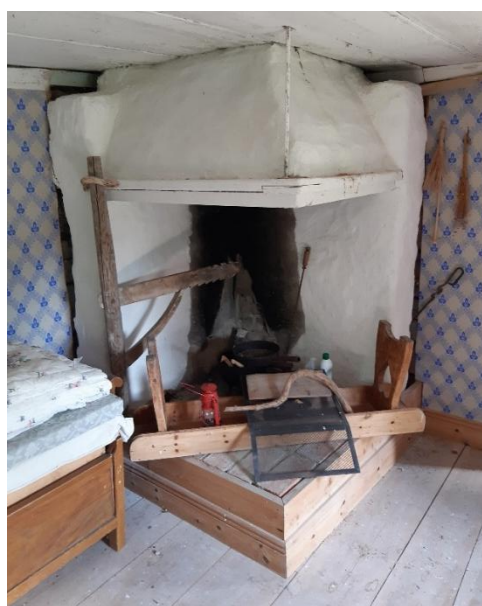
*Figur 6. Den öppna spisen i stugan från söder. Foto: Daniel Olsson, 2024-05-28.*

Vallstugans yttertak och trappa är nu åtgärdade och det finns således inga kända skador kvar på dessa delar. Däremot finns kända skador/brister på enstaka övriga byggnadsdelar. Den öppna spisen i stugan saknar järnhäll. I stugan har tapeten och den tillhörande bården lossnat på vissa ställen. Ovanpå stugans innertak ligger mineralull, vilken på sikt vore önskvärt om den kan tas bort då det är ett främmande material i en äldre timmerbyggnad av detta slag. Bättre att ersätta den med något naturmaterial, om det bedöms att rummet behöver vara isolerat.

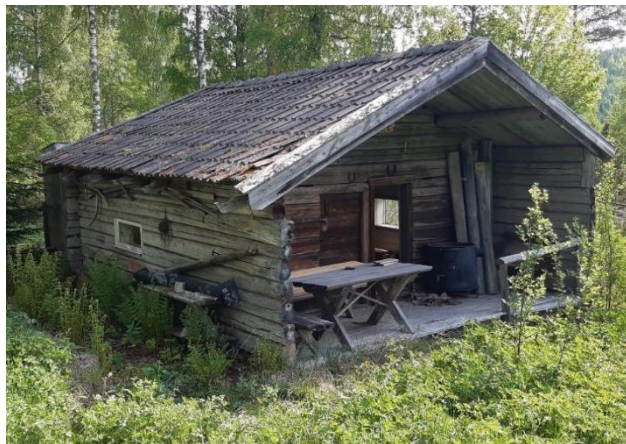
*Figur 7. Sovstugan från väster. Foto: Daniel Olsson, 2024-05-28.*

Sovstugans yttertak som är utfört av lertegel är i stort behov av omläggning eller alternativt läggning av pannplåt. Vindskivor och vattbrädor bör också bytas. Det är viktigt att även fortsättningsvis hålla efter vegetationen kring båda byggnaderna och vid behov sänka marknivån om jord ligger emot timmerstommarna.

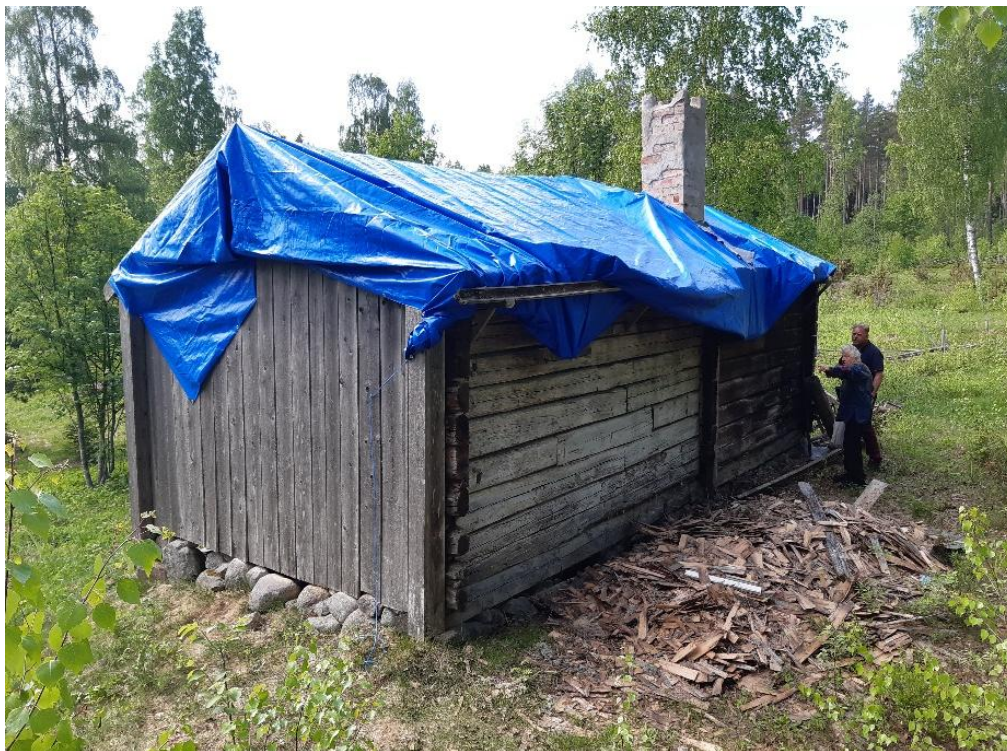
*Figur 8. Vallstugan från norr. Vid byggnadens västra knut står My Leffler och Magnus Wallin. Foto: Daniel Olsson, 2024-05-28.*

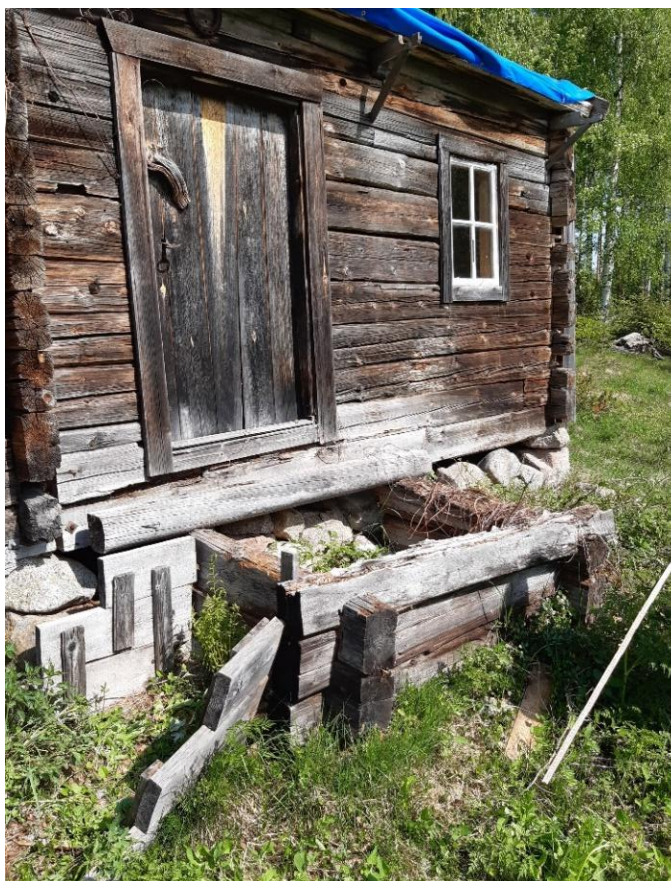
Trappan hade så omfattande rötskador att broplanet och planstegen hade plockats bort tidigare. Broplanets timmerkonstruktion hade också stora rötskador och trappans sidor var skadade.

*Figur 9. Trappan från söder innan renoveringen inleddes. Foto: Daniel Olsson, 2024-05-28.*

En ny trappa med nytt underrede har uppförts av noga utvalt furuvirke. Broplanet och trappan har samma dimensioner som tidigare. Underredet består av 2,5 stockar parallellt med byggnadens långsida och två sidor med 2 stockar vardera. Broplanet och trappans steg har spikats med smidd spik.

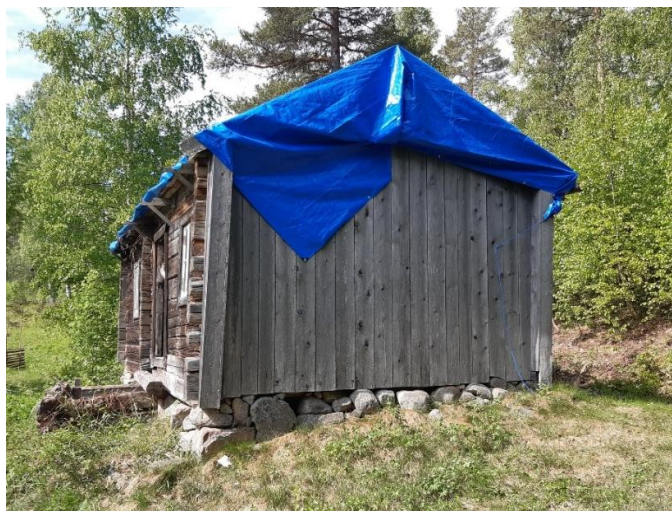
Delar av fyllnadsmuren mot sydöst hade rört sig och vissa stenar hade ramlat fram.

*Figur 10. Vallstugan från sydöst innan renoveringen påbörjades. Foto: Daniel Olsson, 2024-05-28.*

Fyllnadsmuren av sten mot sydöst har justerats genom återläggning av stenar som hade ramlat ut.

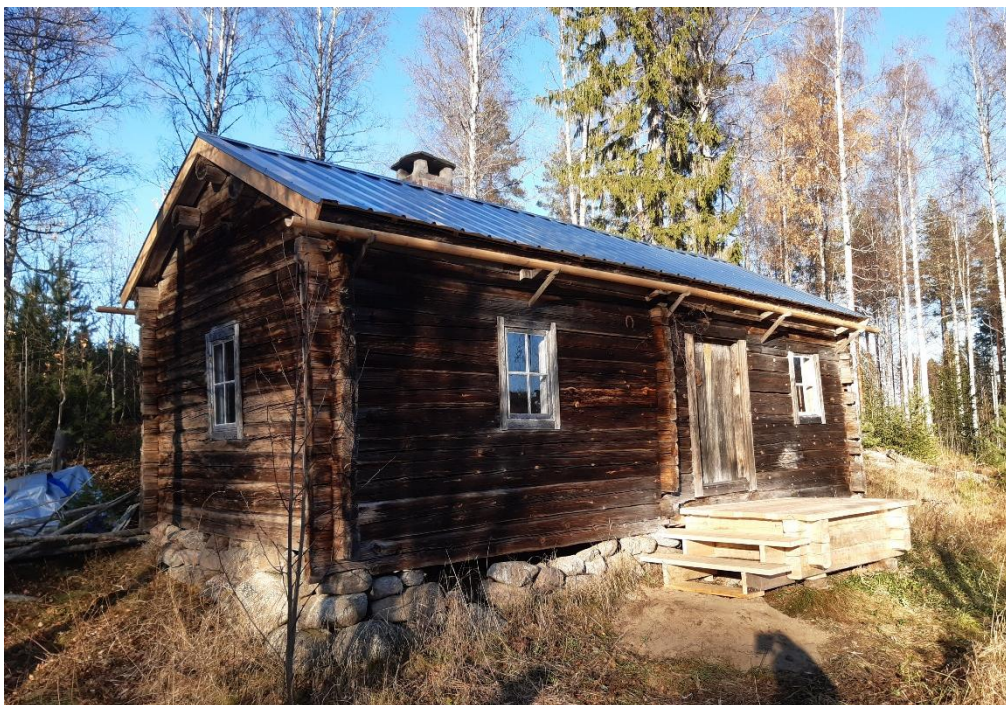
*Figur 11. Stugan från söder efter omläggning av tak och uppförande av ny trappa. Foto: Daniel Olsson, 2024-10-25.*

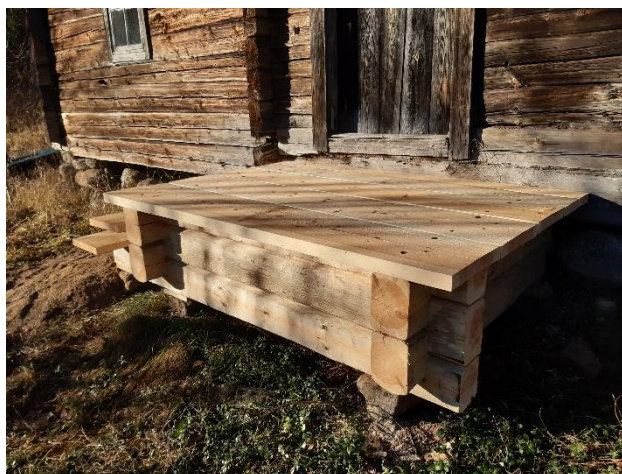
*Figur 12. Trappan från söder. Foto: Daniel Olsson, 2024-10-25.*

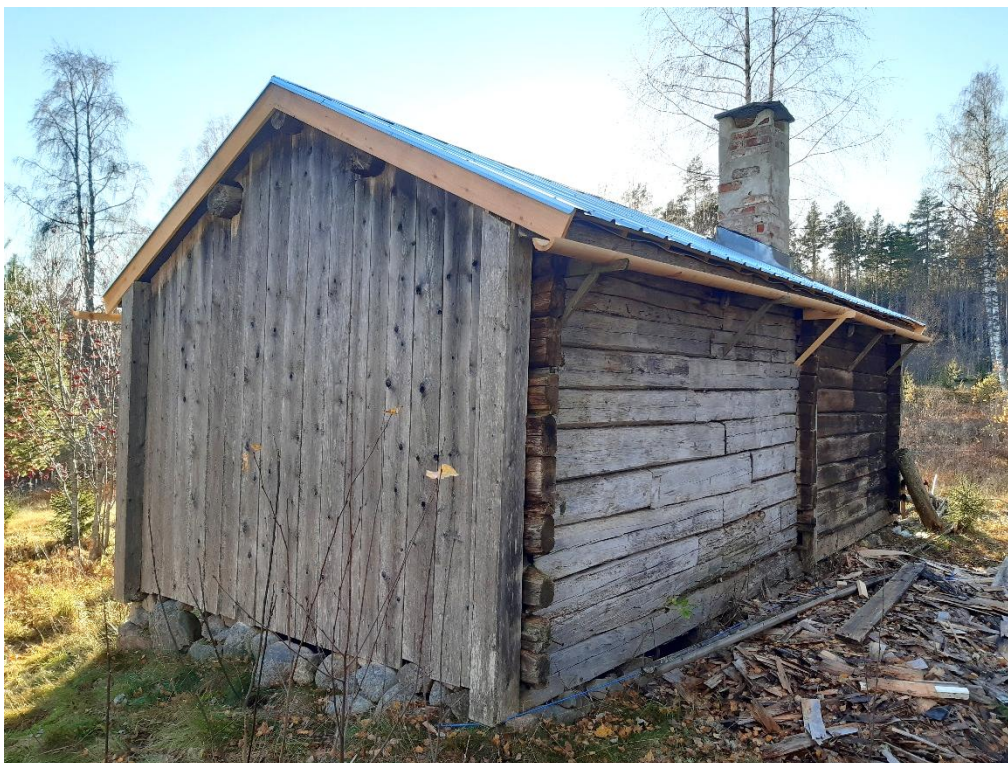
Figur 13. Vallstugan från norr efter avslutad renovering. Foto: Daniel Olsson, 2024-10-25.

Då taket tidigare har haft häng-rännor sattes nya sådana av trä upp längs byggnadens lång-sidor. Ett nytt stöd av trä för rännan längs den nordvästra fasaden har också satts upp.

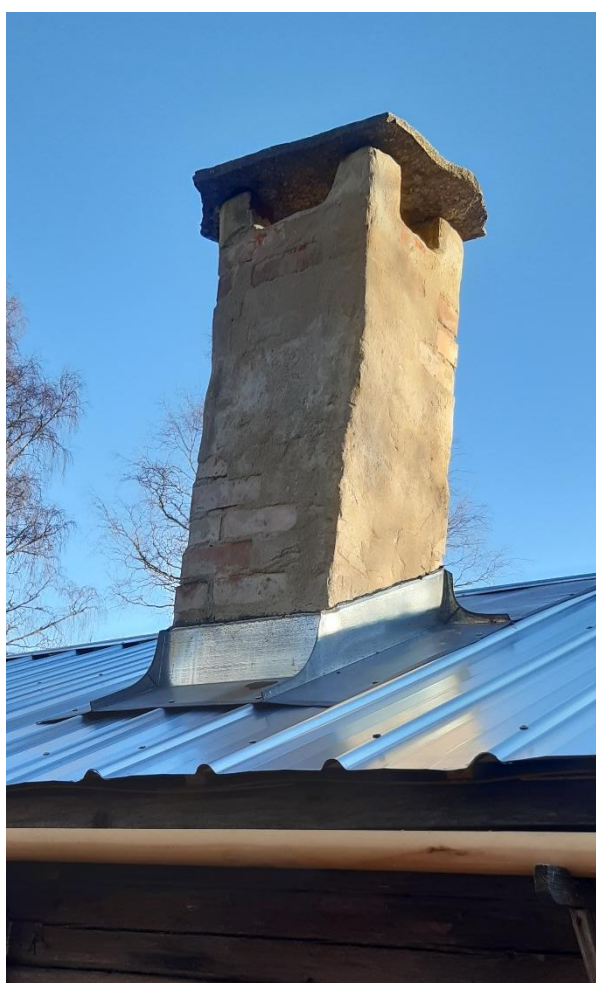
Figur 14. Skorstenen från väster efter avslutad renovering. Foto: Daniel Olsson, 2024-10-25.

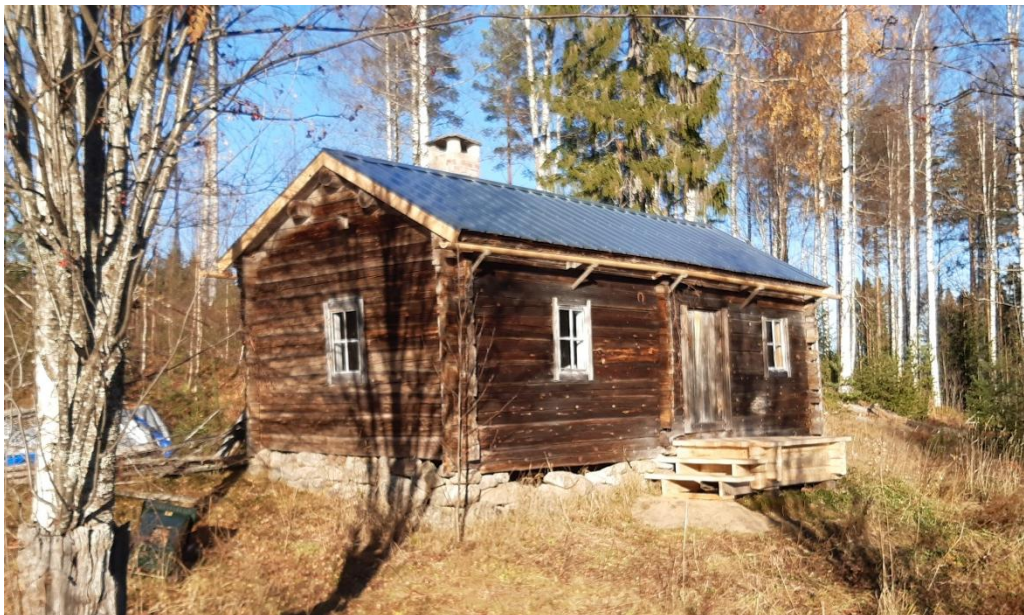
Figur 15. Vallstugan från söder efter avslutad renovering. Foto: Daniel Olsson, 2024-10-25.
