Utlåtande över ÖVERLÅTELSEBESIKTNING

Lidingö Morgonsolen södra 5
Fältstigen 8, 18141 Lidingö

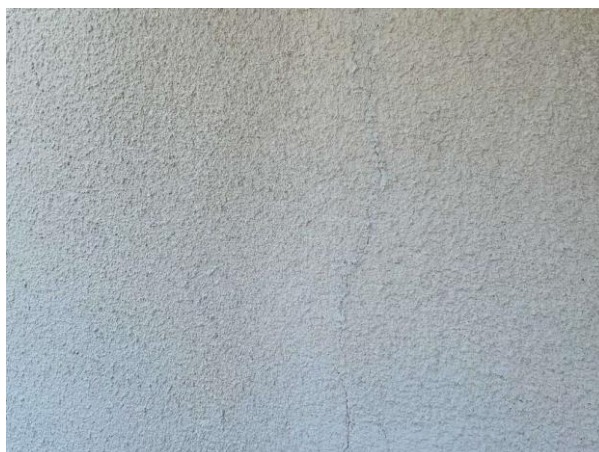
Bild 2: - Utvändigt, Fasad, Sprickor och bomputs/lös puts noterades lokalt Otät plåt vid tillbyggnaden vägg/plåt Lös puts vid...

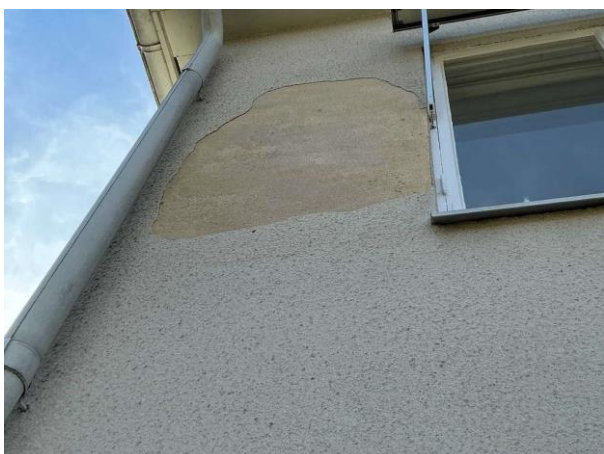
Bild 3: - Utvändigt, Fasad, Sprickor och bomputs/lös puts noterades lokalt Otät plåt vid tillbyggnaden vägg/plåt Lös puts vid...

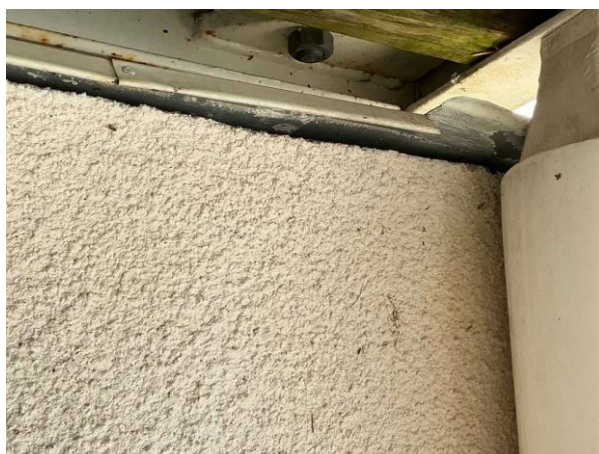
Bild 4: - Utvändigt, Fasad, Sprickor och bomputs/lös puts noterades lokalt Otät plåt vid tillbyggnaden vägg/plåt Lös puts vid...

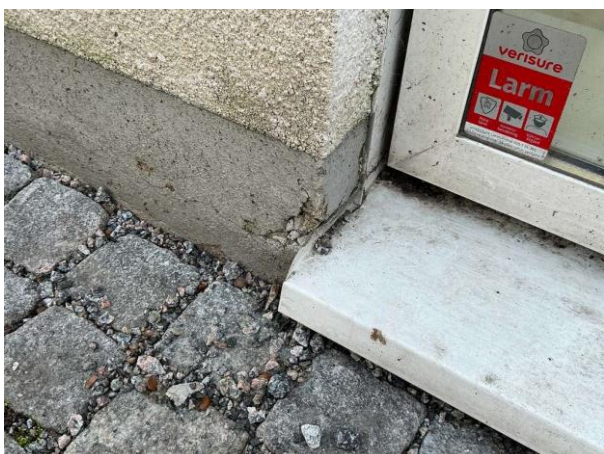
Bild 5: - Utvändigt, Fasad, Sprickor och bomputs/lös puts noterades lokalt Otät plåt vid tillbyggnaden vägg/plåt Lös puts vid...

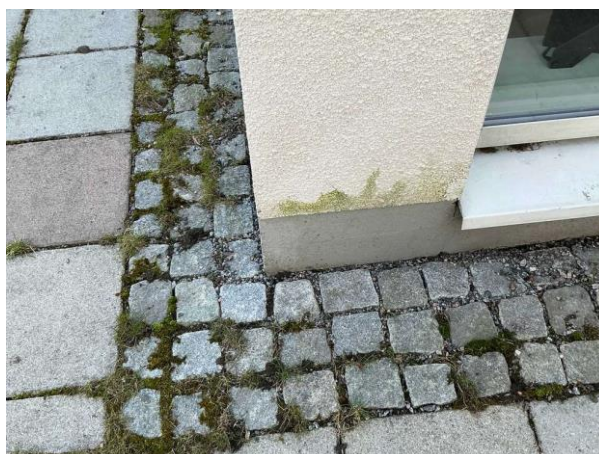
Bild 6: - Utvändigt, Fasad, Sprickor och bomputs/lös puts noterades lokalt Otät plåt vid tillbyggnaden vägg/plåt Lös puts vid...

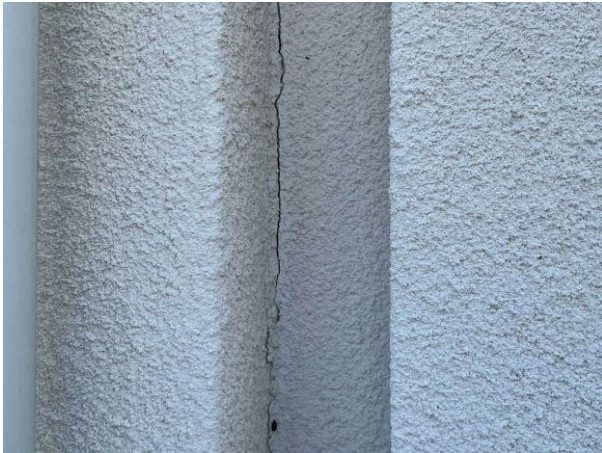
Bild 7: - Utvändigt, Fasad, Sprickor och bomputs/lös puts noterades lokalt Otät plåt vid tillbyggnaden vägg/plåt Lös puts vid...

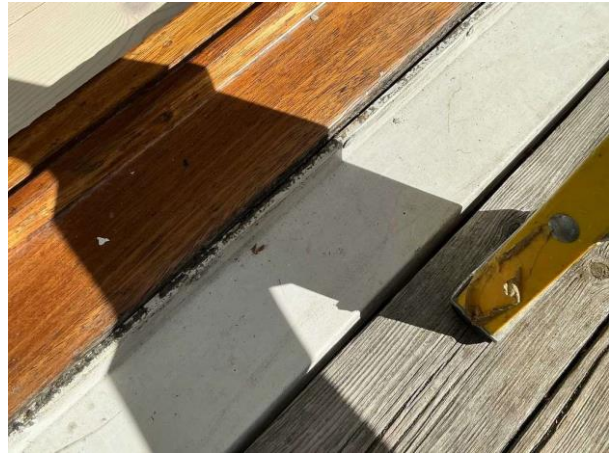
Bild 8: Utvändigt, Ytterdörr, Bleck på altandörr glipar mot tröskel
