2026-05-11

Utlåtande över
ÖVERLÅTELSEBESIKTNING

Kristinehamn ADJUTANTEN 4

Ljungvägen 6, 68152 Kristinehamn

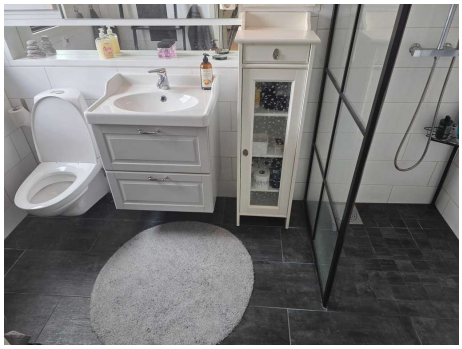
Entréhall	--
Sovrum	--
Inglasat uterum	På plint med isolerat bjälklag.
Dusch/ wc	--

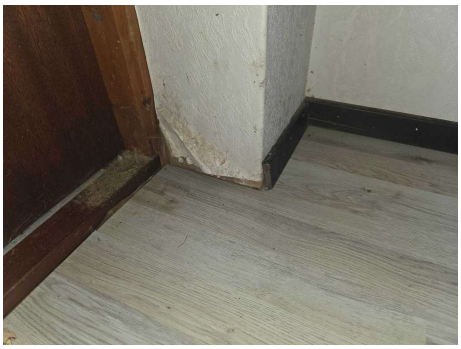
Allmänt	Det finns utrymmen där det förekommer betongväggar och -golv som inifrån är isolerade och täckta med skiv-material, källarplan med betongväggar på betongplatta mot mark är en känd riskkonstruktion, läs vidare under punkt 3. riskanalys.
Trappa	--
Dusch/ wc	--
Bastu	Saknas täcklock över el-dosa.
Gillestuga	Isolerade väggar och golv.
Passage	Isolerade väggar och golv.
Hobbyrum	Isolerade väggar och golv. Tapet-släpp vid källardörr.
