Anticimex Överlåtelsebesiktning av småhus - nivå 1

Fastighetsbeteckning: Södermanland 45	
Fastighetsägare: Westerberg, Erik	
Fastighetsadress: Herserudsvägen 50	
Postnummer: 181 50	Ort: Lidingö

Besiktningsdatum: 2026-06-01	Protokollnummer: 69723617
Temperatur: 20 °C	Väderlek: Sol
Tekniker: Leif Eriksson	
E-post: leif.eriksson3@anticimex.se	
Kontor: Stockholm Syd	
Närvarande: Fastighetsägare och besiktningsman

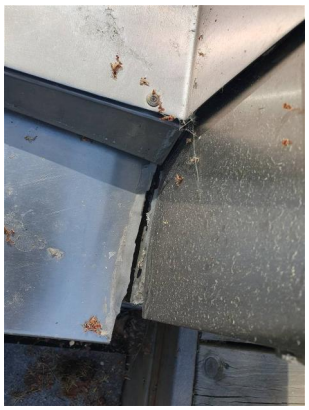
Utvändigt / Fönster/dörrar

Fönster och dörrar har lacksläpp och torrsprickor.
Även överliggare på samtliga träräcken.
Fönsterbågar och fönsterkarmar där målningsbehov finns riskerar att få fukt- och rötskador på grund av sämre vattenavvisande förmåga.

Brister finns på plåtdetaljer/tätning till pool takfönstren.

För att öka livslängden på fönster rekommenderas underhåll.

Kontakta plåtslagare.

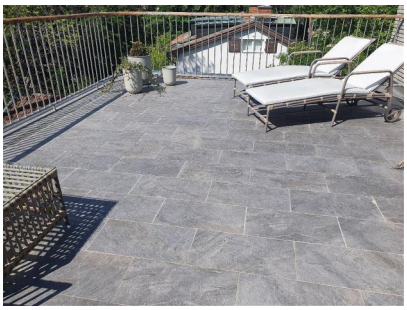
Utvändigt / Altan/terrass

Inget att notera.

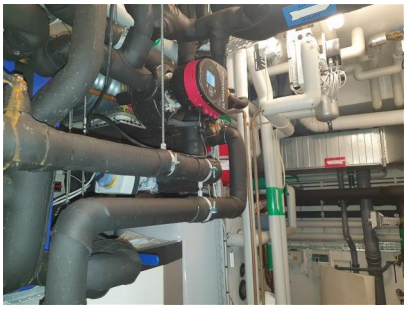
Källarplan / Teknikrum

Inget att notera.
