ÖVERLÅTELSEBESIKTNING

Tolered 53:34

Sankt Olofsgatan 43, 417 28 Göteborg

UTLÅTANDE ÖVER ÖVERLÅTELSEBESIKTNING 5

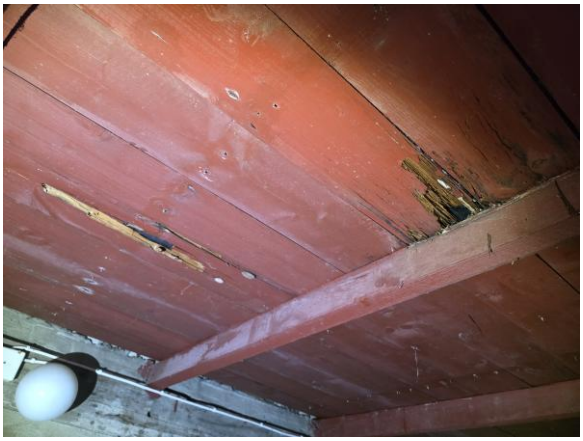
Entrétrappa av sten/betong är byggd dikt an mot yttervägg/fasad, till synes utan fuktskydd/tätskikt. Detta är vanligt förekommande på äldre hus men anses idag vara en riskkonstruktion med ökad risk för fukttransport till angränsande konstruktioner med fuktrelaterade skador som följd.

På baksidan (östra) finns ett vidbyggt oisolerat kallförråd och vid kontroll av denna byggnad noteras flertalet skador och brister.

- Fukt/rötskador i takkonstruktion, både balkar och underlagstak.
- Fasadpanel av trä avslutas under marknivå.
- Stolpar av trä avslutas i kontakt med eller under marknivå.
- Underlagspapp på tak, utan yttre taktäckning.

Entrétrappa av sten/betong dikt an ytterväggen.

Buskar intill grunden.

Skador i entrétrak.

Skador i takkonstruktion, vidbyggt förråd.

Yttertak på förråd med underlagspapp som saknar yttre taktäckning.

Fasaden på förrådet avslutas i nivå med/under mark.

Översiktsbild yttertak.

Detaljdbild, yttertak. Det finns ingen fotplåt, takpannor ej förankrade i läkt (takpanna flyttad i demonstativt syfte) och underlagsduk ej korrekt uppvikt mot baksida av vindskivor. Notera även mosspåväxt.

Konstruktionen som helhet är i behov av renovering eller byte. Kontakta fackman för vidare bedömning och åtgärd.

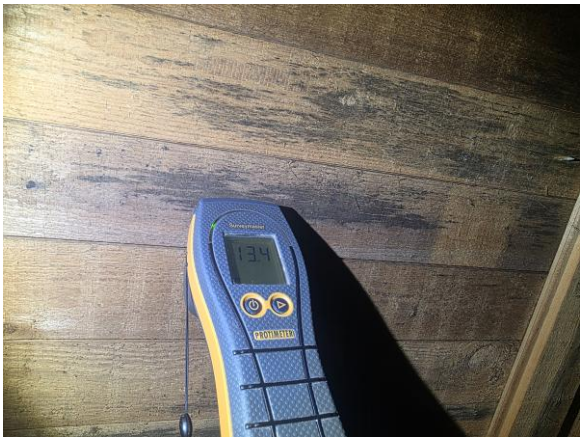
- Mikrobiell påväxt på underlagstaket.
  Se fortsatt teknisk utredning 4:2.
- Lokala spår av läckage, fläckar/missfärgningar på underlagstaket.
  Se fortsatt teknisk utredning 4:3.

Isolering ojämnt fördelad i bjälklaget, ca 1m2 av bjälklag invid luckan är oisolerat.

På vindsutrymmet noteras mikrobiell påväxt på delar av underlagstaket. Detta är mycket vanligt förekommande i äldre hus med kall vindskonstruktion men kan ha flera bidragande orsaker.

Inne på vindsutrymmet noterades spår av läckage i form av lokala fuktfläckar på underlagstaket, främst i närheter av skorstenen. Att det förekommer fuktfläckar/missfärgningar från tidigare läckage i ett äldre hus är inte ovanligt. Det går dock inte vid ett enstaka besiktningstillfälle att bedöma om det är spår från gamla läckage eller något som pågår. Läckage tenderar att vara intermittenta och väderberoende. En fortsatt teknisk utredning rekommenderas för att ta reda på om läckage faktiskt pågår och i sådant fall dess orsak/omfattning.

Området med fuktfläckar gick inte att nå för att utgöra fuktkvotsmätning, golv/landgång finns ej ovanför isoleringen.

Spår av läckage på delar av underlagstak. Område ej nåbärt för fuktmätning. Golv/aldngång finns ej ovan isoleringen.

Mikrobiell påväxt på delar av underlagstaket.

Isolering ojämnt fördelad. Delar av vindsbjälklag saknar isolering.

Fuktkvotsmätning i underlagstak ovanför vindsluckan. Fuktkvot uppmättes till 13% vilket är under kritisk gräns (17%) för mikrobiell tillväxt.

För att säkerställa orsaken till och omfattningen av den mikrobiella påväxten samt fastställa lämplig åtgärd rekommenderas en fortsatt teknisk utredning.
