Uppdragsnummer 70236
2025-188

ÖVERLÅTELSEBESIKTNING

BRUNNBY 3:5

Kölängen Kullastrand 201, 741 42 Knivsta

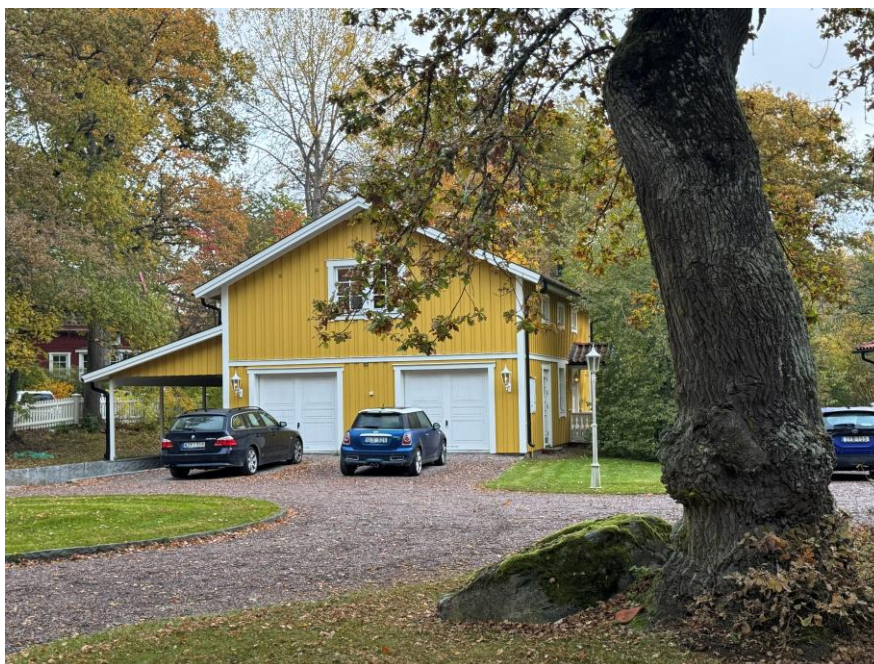
GÄSTHUS/GARAGE

Byggnadstyp:	2 plans friliggande gästhus med underliggande garage
Byggnadsår:	1995 samt tillbyggt 2005
Grundläggning:	Platta på mark med underliggande isolering av cellplast
Stomme:	Trä
Bjälklag:	Trä
Fasad:	Träpanel
Fönster:	3-glas isoler
Yttertak:	Sadeltak med beklädnad av tegelpannor
Uppvärmning:	Vattenburen värme via en bergvärmepump i kulvert från huvudbyggnaden
Ventilation:	Självdraagsventilation
Vatten	Enskilt
Avlopp:	Enskilt
