## ÖVERLÅTELSEBESIKTNING

GLOSE 7:33

Glose 650, 442 73 Kungälv

## UTLÅTANDE ÖVER ÖVERLÅTELSEBESIKTNING

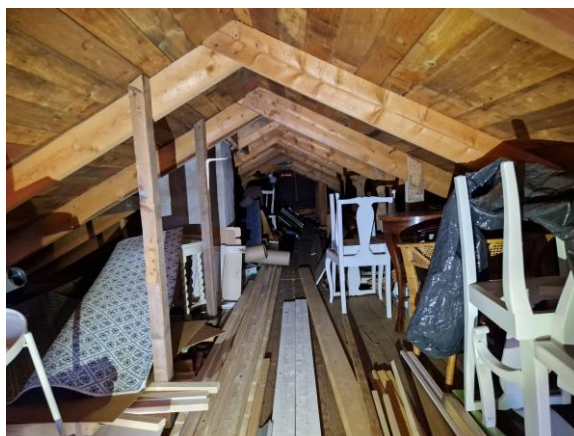
Vinden

### 4:1 Yttertaket är äldre och spår av läckage i form av fuktfläckar på underlagstaket.

- Det finns ingen nocktätning.
- Skorstensbeslag/ventilationshuvar är inte figurklippta efter takpannorna.
- Yttre pannrader är inte förankrade och ligger direkt mot underlagspappen utan fotplåt.
- Delar av vindskivorna har rötskador samt delar av dem är i behov av målning och underhåll.
- Takpannor har påväxt av mossor.
- Inne på vinden noterades spår av läckage i form av fuktfläckar på underlagstaket vid skorstenen. (Vid fuktmätning i fläckarna noterades inga avvikelser.)
- Delar av underlagstaket inne på vinden är behandlat med träskyddsmedel, vilket kan vid fuktiga perioder avge en avvikande lukt.
- Takpannor är slitna, underlagspappen har torrsprickor.

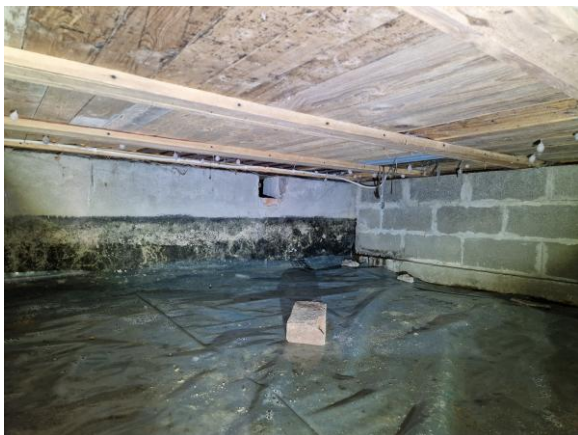
Krypgrund

- Rötskyddsbehandlat virke förekommer i konstruktionen.
- Klarvatten står på plastfolien på marken.
- Lokala fuktgenomslag på grundmur.
- Delar av isoleringen har ramlat ner.
- Fuktrelaterade skador noterades i utrymmet med bl.a mindre rötskador på trossbottenbrädor/syll
- Berg i dagen i grunden.
