## ÖVERLÅTELSEBESIKTNING

Fastighetsbeteckning: Lovö-Edeby 4:1

Adress: Edsdalsvägen 17, 178 93 Drottningholm

Överlåtelsebesiktning för säljare enligt SBR-Modellen version 2020.1

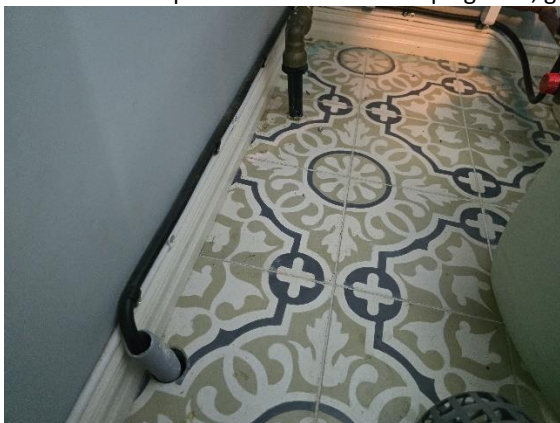
Tvättstuga/wc:

- Golvbrunn saknas i utrymmet, rörgenomföringar finns igenom golv vilket är avsteg från gällande branschregler.  
- Vatten från expansionsröret rinner ut på golvet, golvluckan är fuktpåverkad.

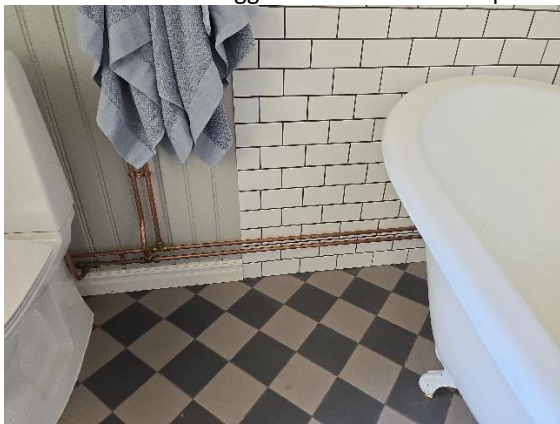
Badrum:

- Hela golvet lutar ej mot golvbrunn.  
- Delar av badrumsväggar är beklädda med träpanel och träsockel mot golv.

Avsaknad av kvalitetsdokument (dokumentation av att arbetet utförs enligt Branschreglerna) innebär att man inte kan kontrollera om arbetet är fackmässigt utfört. Detta kan innebära att försäkringsbolaget lämnar ett begränsat försäkringsskydd för våtrummet alternativt undantar våtrummet från hemförsäkringen. Omfattning av försäkringsskydd får kontrolleras med respektive försäkringsbolag.
