# ÖVERLÅTELSEBESIKTNING

Butbro 2:93  
Berganäsvägen 12

# ÖVERLÅTELSEBESIKTNING FÖR SÄLJARE

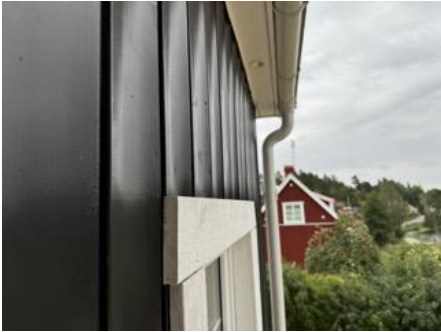
<b>Dörrar:</b>	--
<b>Fönster:</b>	<p>Överbleck saknas på fönster, detta riskerar att leda in fukt till fönsterkarmen med fuktskador som följd</p>

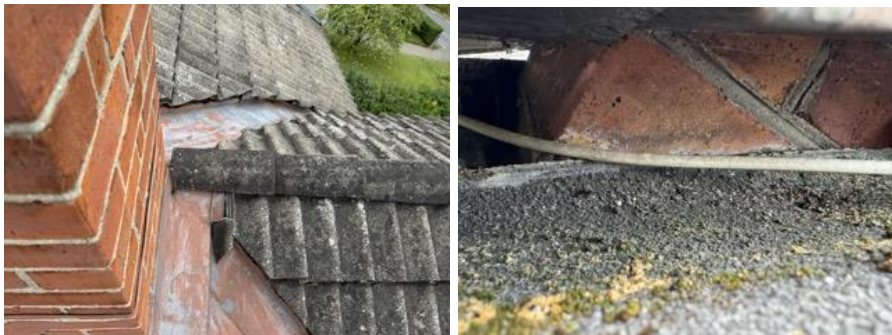
**Yttertak:**

Takpannor vid rännal har ett par spruckna.

Underlagspapp är ej uppvikt mot skorstenens murverk.

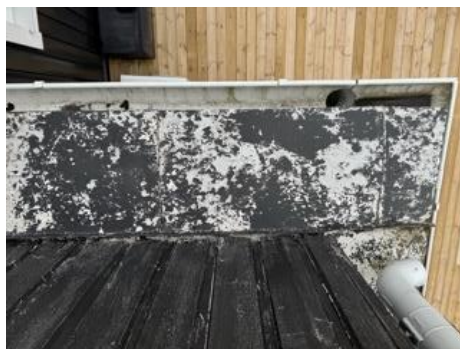
**Övrigt:**

Balkongplåt på balkongen har eftersatt underhåll. Denna ligger med en lutning under 4 grader vilket inte rekommenderas på plåt då den ej är tät

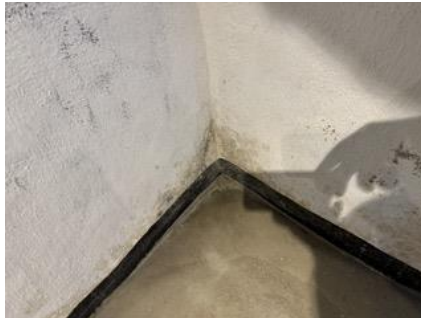
Hall

Källarväggar fuktpåverkade i nedkant

Äldre byggnader har ej ett fullgott skydd mot fukt från underliggande mark samt källarens utvändiga fuktskydd (dagvattensystem, dräneringssystem samt utvändigt fuktskydd gällande källarytterväggarna) är äldre än 20 år, vilket betraktas som dessa delars genomsnittliga tekniska livslängd, så kan systemet ha nedsatt funktion. Detta kan leda till fuktskador invändigt i källaren.. Det kan innebära förhöjda fuktvärden i betongplatta och grundmurar. Vid förhöjd fuktighet med träkonstruktioner typ väggsyllar och golvkonstruktioner i kontakt med betongplatta och grundmurar finns risk för fuktrelaterade skador.

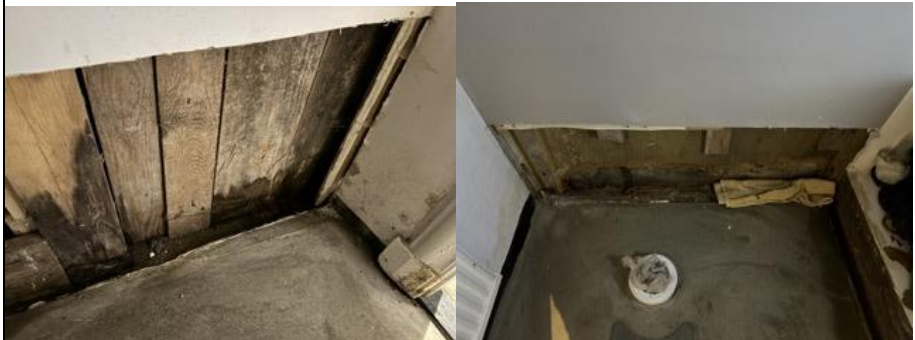
Träreglrar på väggar mot golvet är fuktpåverkade  
Wc stol ej monterad

Med de noterade bristerna i våtrummen föreligger risk för fuktskador i bakomliggande material
