ÖVERLÅTELSEBESIKTNING

Överlåtelsebesiktning av fastighet enligt jordabalken för säljare

Adress	Tullstorpsvägen 66, 212 91 Malmö
Fastighetsbeteckning	Husie 172:98
Besiktningsnummer	20260122-02
Typ av besiktning	Steg 1
Uppdragsgivare	Harald Runge, Marie Runge
Fastighetsägare	Harald Runge, Marie Runge
Besiktningsman	Fredrik Bäckgren
Besiktningsdag	2026-01-22
Närvarande	Harald Runge, Marie Runge
Väderlek	Ca -1 grad C och mulet

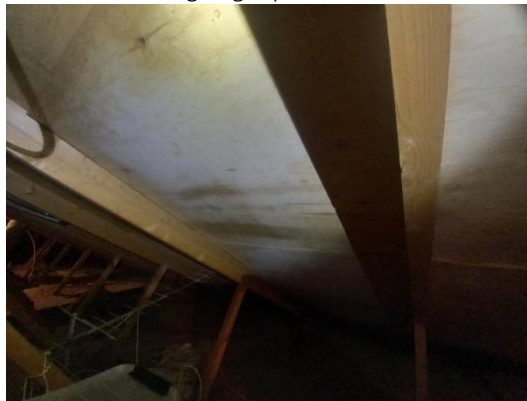
Det finns missfärgningar på skivmaterialet. Se riskanalys 1.

Vindpappen är trasig på en av husgavlarna.

Det finns en äldre vindslucka i huset. Se riskanalys 1.

1. Har man fått en mikrobiologisk missfärgning på vinden är det en indikering på att man har fått en förhöjd luftfuktighet på vinden så att mikrobiologisk tillväxt har uppstått. Den mikrobiologiska missfärgningen kan orsaka skador och dålig lukt.

Otättheter mellan ett kallt och ett varmt utrymme innebär en risk för att skador kan komma att uppstå på organiska konstruktioner, skador särskilt om det finns en förhöjd luftfuktighet.

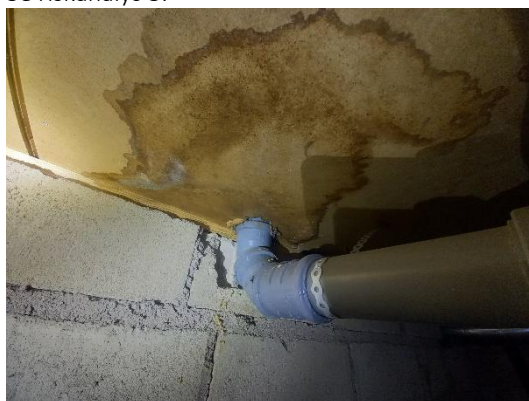
Det finns missfärgningar/spår av vatteninträngning i trossbotten.
Se riskanalys 3.

En krypgrund är alltid en riskkonstruktion. Se riskanalys 3.

Det finns tryckimpregnerat virke i krypgrundskonstruktionen. Se riskanalys 3.

3. Klimatet i en kryppgrund är beroende av uteklimatet. Grunden fuktas upp under delar av året för att under vissa delar av året torka ut. Organiska material i grundkonstruktionen kan få skador på sig och även dålig lukt kan uppstå i utrymmet som kan lukta i fastigheten. Det kan uppstå skador i material som ansluter mot kryppgrundskonstruktionen. Det finns missfärgningar i trossbotten från vatteninträning.

Tryckimpregnerat virke kan avge en avvikande lukt. Lukt kan uppstå även om virket är torrt. Den avvikande lukten kan påverka fastigheten och inomhusmiljön.

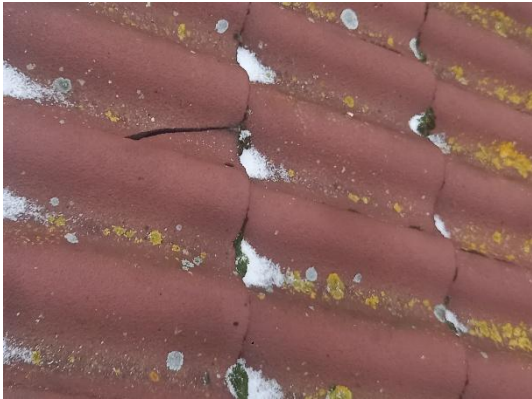
Tak	<p>Det finns trasiga takpannor på taket. Se riskanalys 4.</p>

4. Trasiga takpannor innebär en ökad fuktbelastning på underliggande konstruktioner med risk för att skador kan komma att uppstå.

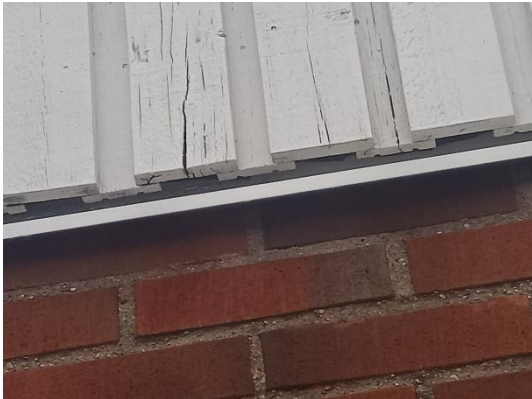
<p>Det finns lite mossor på betongtaket.</p> <p>Det finns rötskador i tre av vindskivorna.</p>
Hängrännor och Stuprör	Stuprör är vända åt fel håll.
Fasader	<p>Det finns rötskadade träpaneler på en av husgavlarna. Se riskanalys 5.</p>

<p>Det finns en sättningspricka där uterummets fasad möter husets fasad.</p> <p>Det saknas fog intill några av tegelstenarna på husgaveln mot parkeringen.</p>

5. När rötskador har uppstått så innebär det ett försämrat motstånd mot vattenbelastning med risk för att skador kan komma att uppstå i bakomliggande konstruktioner ifall vatten når den bakomliggande konstruktionen.
