UTLÅTANDE ÖVER ÖVERLÅTELSEBESIKTNING

Skrakvägen 12

Överlåtelsebesiktning enligt SBR-modellen

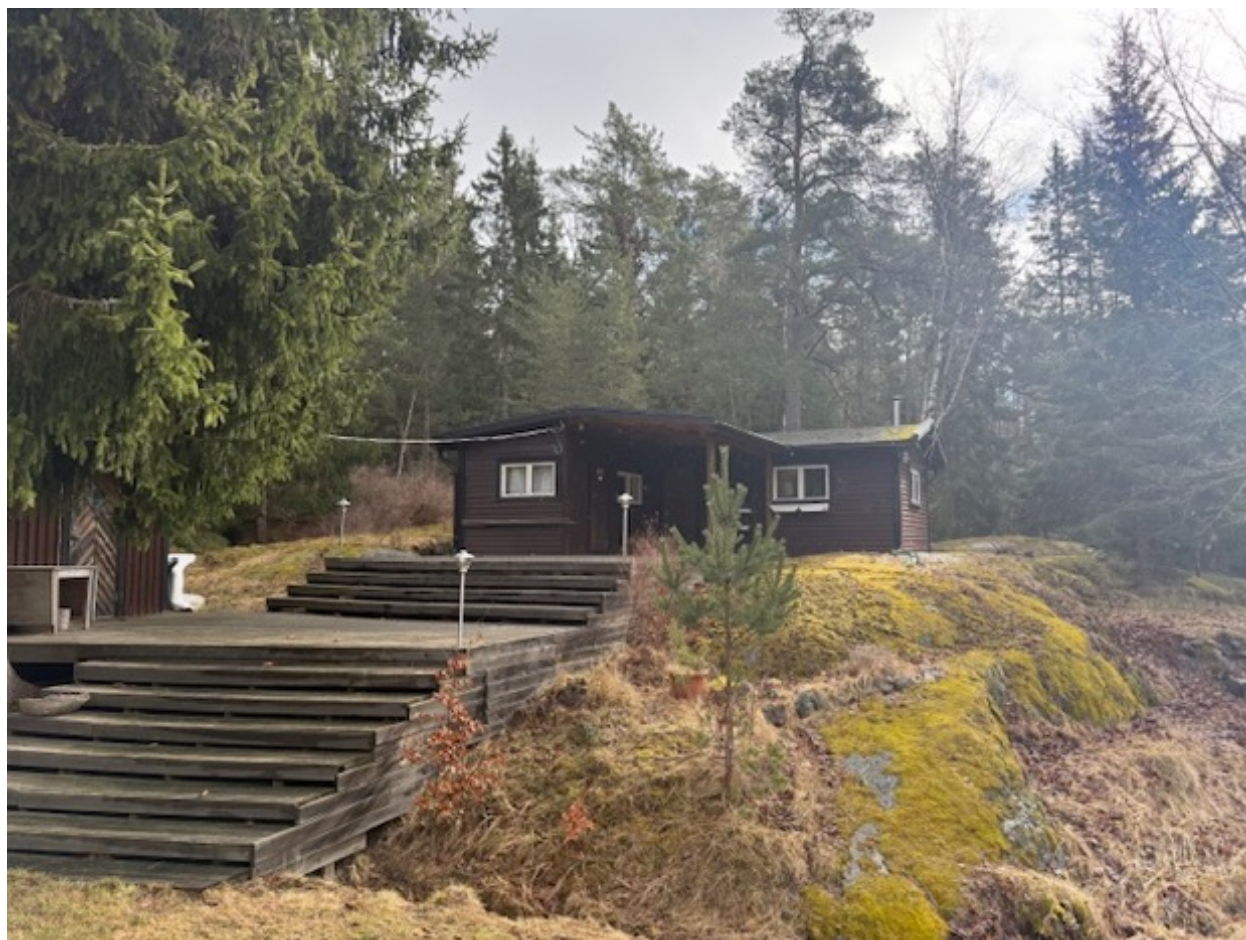
SIDOBYGGNAD/GARAGE

Byggnadsår	1966
Byggnadstyp	1-plans fritidshus
Grundläggning	Betongplatta
Stomme/bjälklag	Trä
Fasad	Trä
Fönster	2-glas
Yttertak	Ytpapp
Uppvärmning	Direktel
Ventilation	Självdrag

Mark/grund	Delar av mark och grund under altan ej besiktningsbart Mark lutar ställvis mot hus Stuprör leder ner invid grund
Fasad	Urbleckt färg och torrspruckna brädor förekommer Fasadpanel i kontakt med altandäck
Fönster/dörrar	Kitt och färgsläpp förekommer generellt på snickerier Överbleck saknas på gavelfönster
Yttertak	Låglutande tak noteras Mossa på ytpappen och delar under mossa ej besiktningsbart Ytpapp äldre och torr samt tekniskt avskriven Skräpigt i hängrännor
Vind	Endast besiktigat från luckor i gavlar med syn ca. tre meter Partier med röta rinnmärken och mikrobiell påväxt på underlagstak
Övrigt	-

Allmänt	Skador som förekommer på ytskikt och inredning orsakade av åldersskäl eller normalt slitage noteras inte särskilt här Övergolvskonstruktioner och golvlutningar förekommer och redovisas inte rums eller ställvis
Entréplan	
Förråd	-
Sov 1	-
Sov 2	-
Kök/Vardagsrum	Ej fuktsäker botten i diskbänkskåp
