# ÖVERLÅTELSEBESIKTNING

| Fastighetsbeteckning | Skatan 3 | Fastighetsägare | Marcus Lindström &<br>Agnes Karlerö |
| Adress | Lokegatan 21 | Besiktningdag | 2026-09-07 |

# Utlåtande över överlåtelsebesiktning

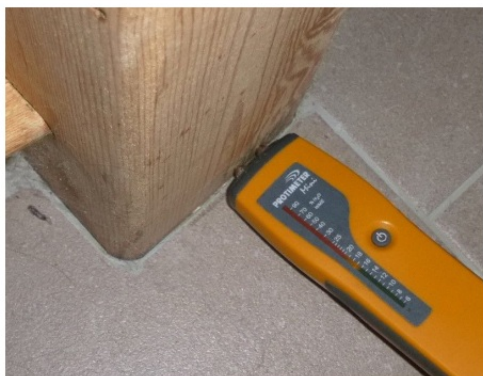
**Konstruktionsuppbyggnad:** Träkonstruktion i nära kontakt med förväntad fuktig betong.

Risk för mikrobiell tillväxt föreligger, om den relativa fuktigheten i träporer och omgivande luften är över ca 75%, vilket i furuvirke motsvarar en fuktkvot på 17%.

FK 17-18 % kunde uppmätas.

Notera att stickprovsmässig fuktmätning är utförd och för att säkert fastställa konstruktionens kondition och fuktstatus måste en mer omfattande undersökning utföras.
